VESTLI:

ADRESSE: Ellen Gleditsch` vei 22, 0987 Oslo
Gnr. 99, bnr. 255

TILSTANDSRAPPORT

Skaderapport

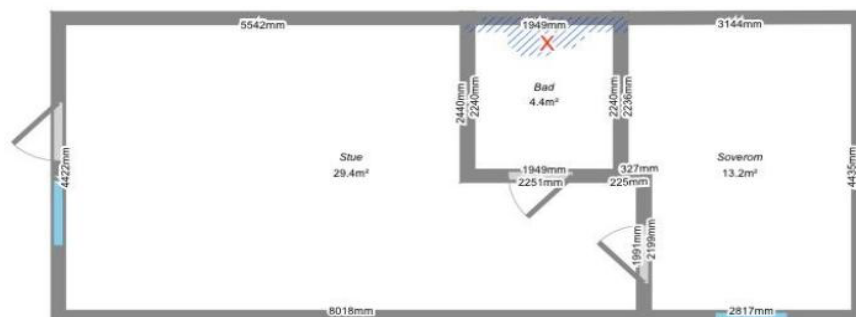
Kjeller

Plantegning av kjeller.

Rød X markerer skadested.

Blå skravering viser fuktig område.

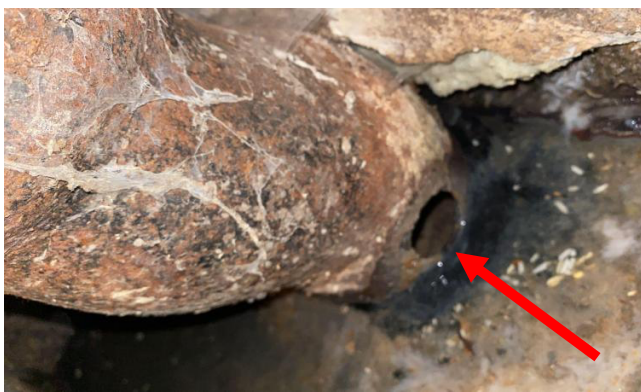
<p>Vannet strømmer ut av hull i avløpsrøret</p>

Forsikringstaker er informert om å kontakte rørlegger for å stoppe lekkasjen.

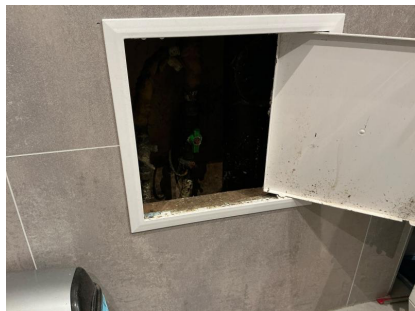
Kjeller - Bad:
Tilkomst til vannrør og stoppekran.

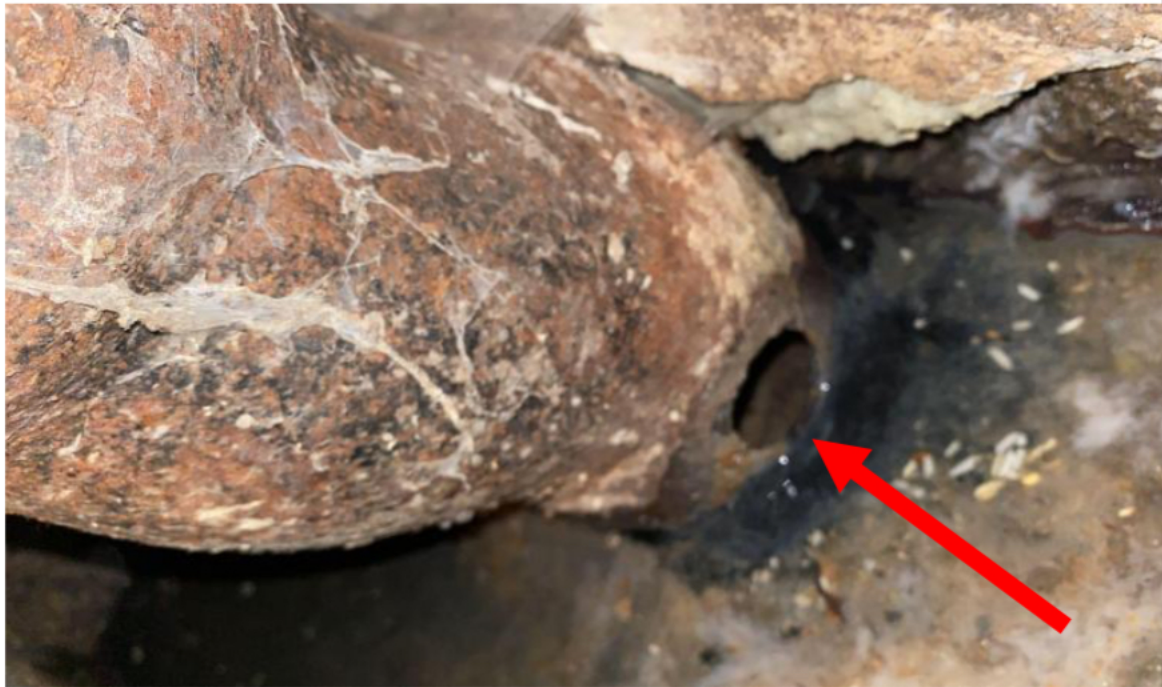
Vannet strømmet ut av hull i avløpsrøret
