# Leilighet til salgs

Tordenskjoldsgate 24 C, Mosjøen

# Tilstandsrapport

## BOLIGBYGG MED FLERE BOENHETER

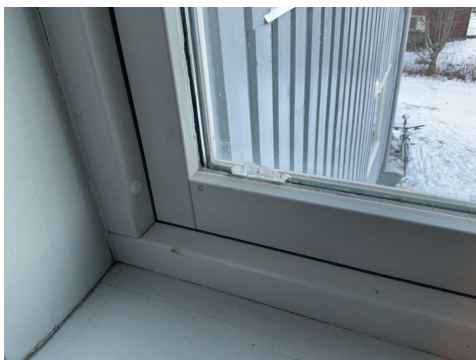
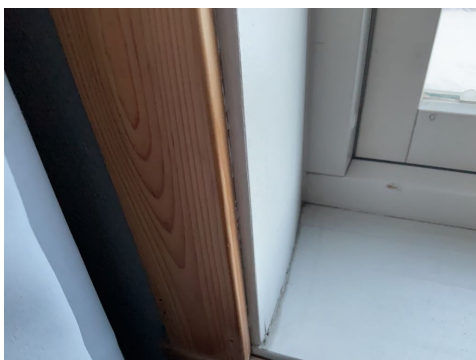
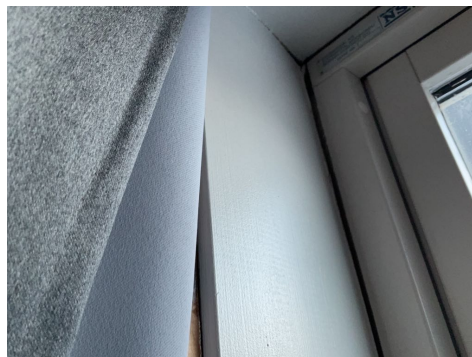
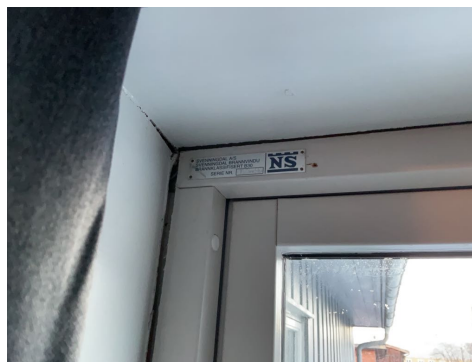
- Det er påvist avvik rundt innsettingsdetaljer.
- Det er påvist noen glassruter som er punktert eller sprukne.

Brannvindu på soverom mot nord har skade i glass.

Det er fuktskader på utforing og utforing er utsvelt og løsnet fra karm.

Utvendig på kjøkkenvindu er det sprekker og skader på karmlist mot glass.

Det opplyses av leietaker at det tidligere har vært lekkasje fra yttertak, men at dette var før leietaker flyttet inn.

- Det bør gjøres tiltak for å lukke avviket.
- Vinduer med punkterte/sprukne glass må påregnes skiftes ut, enten hele vinduet eller kun selve glassene.

Utforing og lister må demonteres det kontrolleres for årsak til skaden. Utforing og listverk må utskiftes.

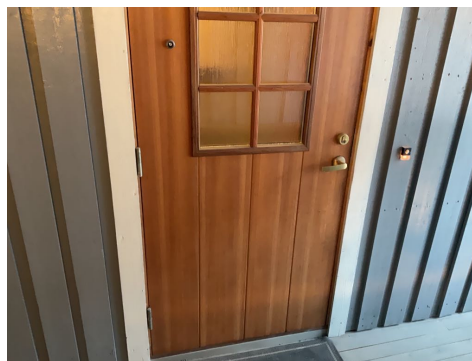
Ytterdør.

Utskifting av pakning, og justering av dør.

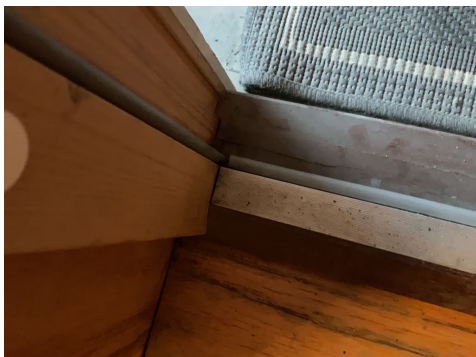
Utett pakning.

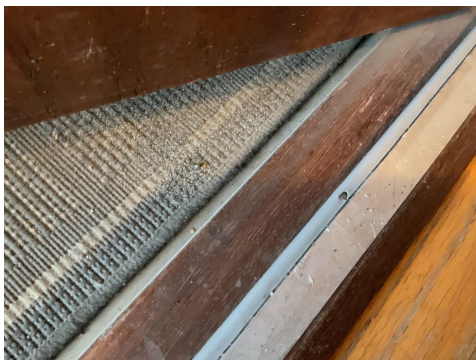
Skade i pakning.

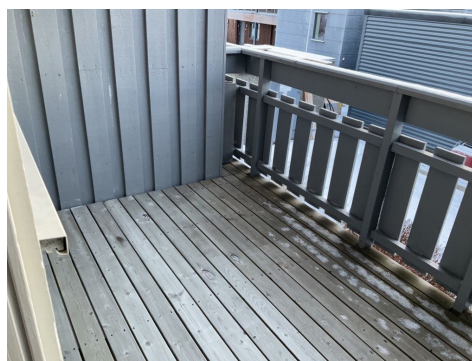
Balkong på ca. 5 kvm, Rekkverket er for lavt i forhold til dagens krav til rekkverkshøyder.

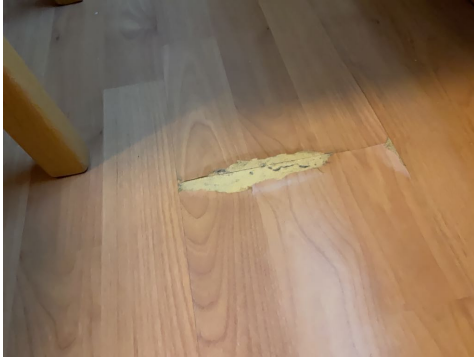
Skade i laminatgolv på kjøkken, gulvet har ellers noe svellinger i skjøter.

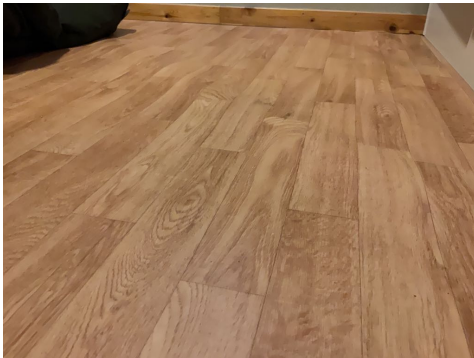
Gulvbelegg er ikke limt til underlaget

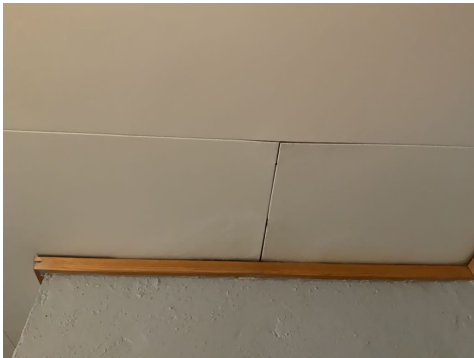
Fuktskader i tak.

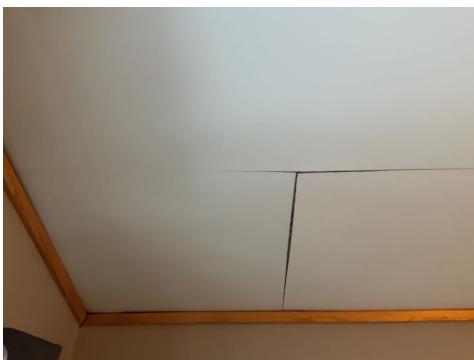
Fuktskader flere plasser i taket på soverom.

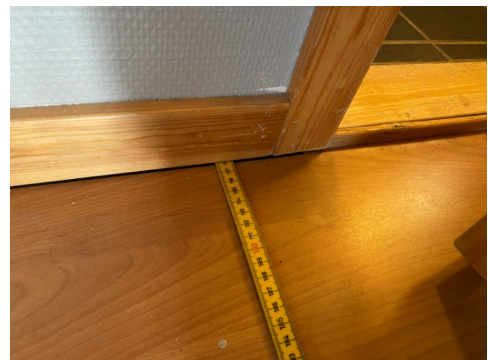
Glipper mellom list og gulv.

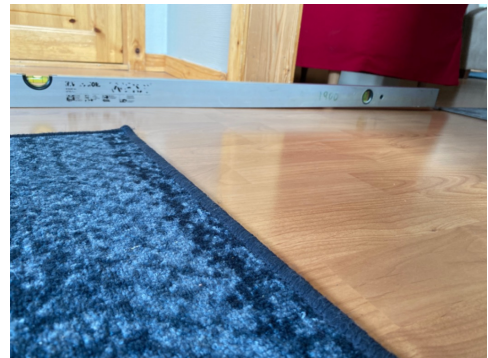
Skjevheter i gulv mellom kjøkken og stue.

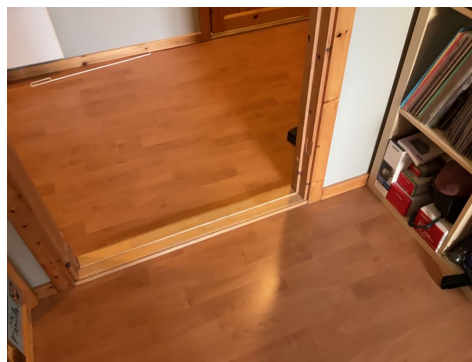
Dør mellom stue og gang er demontert og lagret på bod.

- Enkelte dører må justeres.

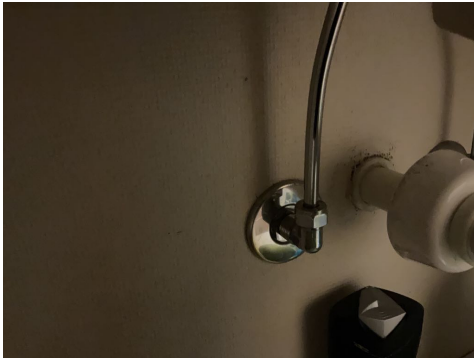
Utett rørgjennomføring.

Utskifting av himlingsplate, nærmere undersøkelse av årsak til skaden. Det må utføres tiltak mot utette rørgjennomføringer for å kunne forhindre fukt/råteskader i konstruksjonen.

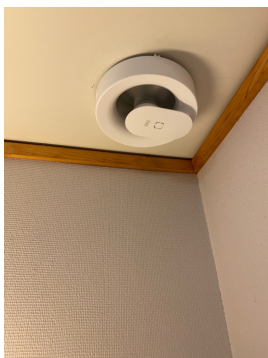
Fuktsvelling i takplater rundt ventil.

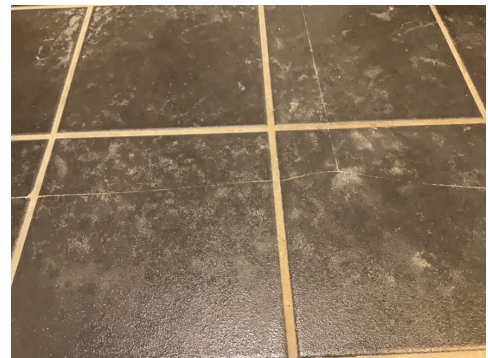
Sprekker i fliser

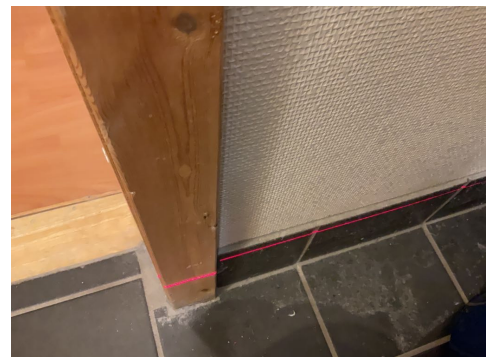
Ingen oppkant mot dør

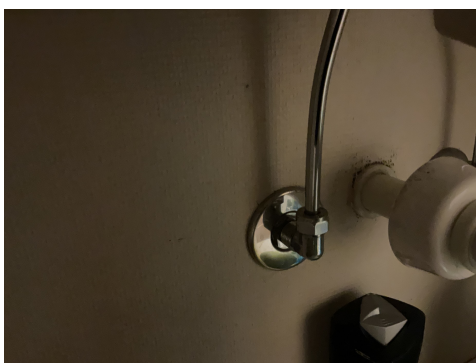
Utett rørgjennomføring

- Våtrommet står foran full oppgradering.
- Løsningen/utførelsen rundt rørgjennomføringer gir fare for fukt inn i konstruksjoner.
- Tilgang til sluk må bedres både for inspeksjon og rengjøring.
- Sluket må sjekkes og rengjøres jevnlig.

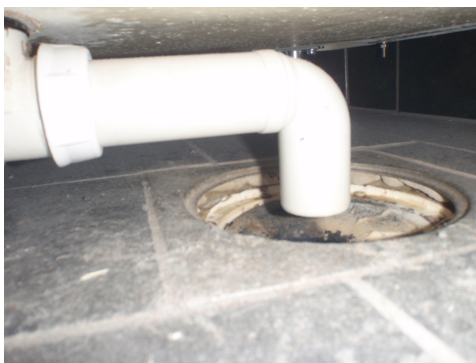
Sluk

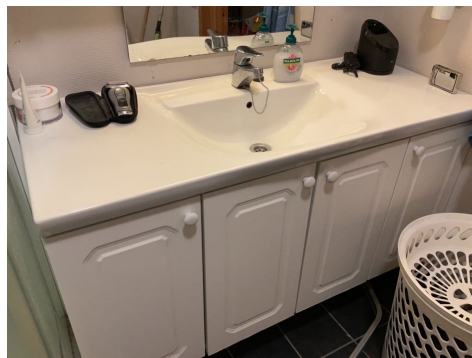
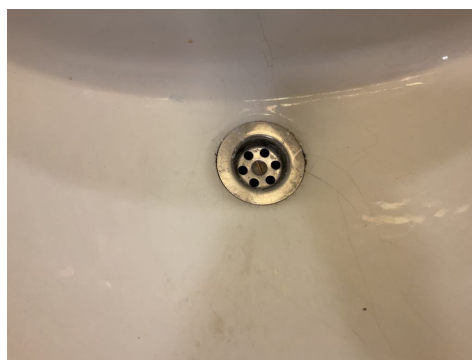
Krakelering i servant

- Lokal utbedring må utføres.
- Påviste skader må utbedres.

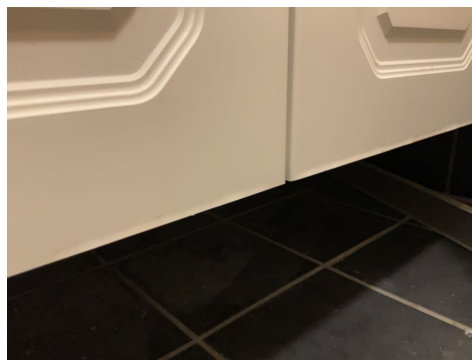
Dører er utselt i nedkant

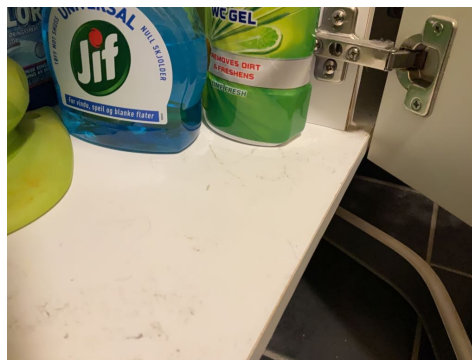
Utselt bunnplate/skrog.

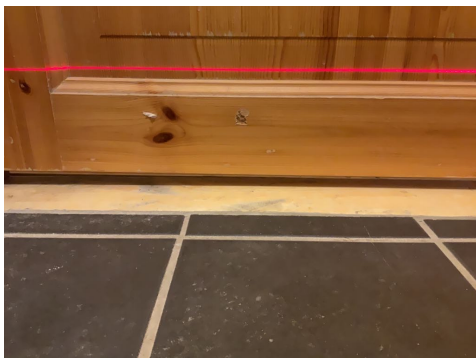
- Det er påvist fuktskjolder etc rundt ventiler.

Tilluftspalte under dør

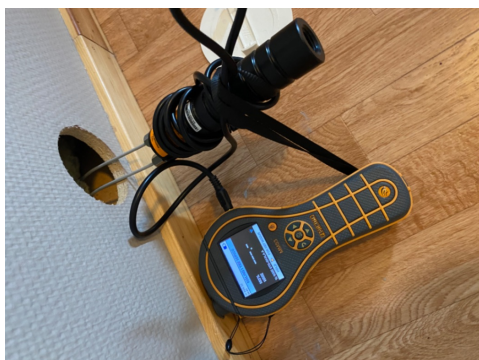
Hulltaking er foretatt i skilleveggen mellom bad/soverom. Fuktmåling foretatt med Protimeter MMS2 med pigger i bunnsvillen i skilleveggen. Det ble ikke registrert fukt i bunnsvillen ved fuktmålingen.

Hulltaking er foretatt uten å påvise unormale forhold.

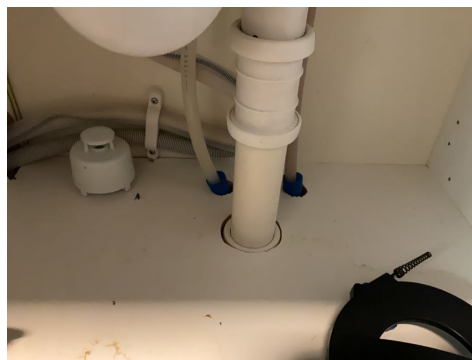
kontroll av røropplegget

Svellinger i skrog bør utbedres.

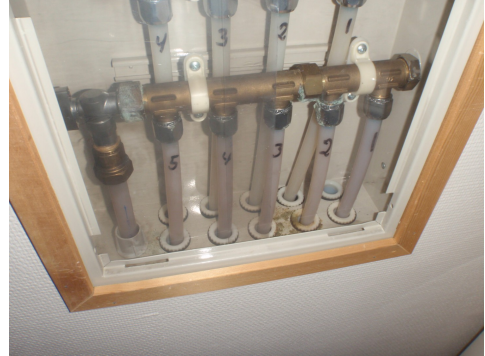
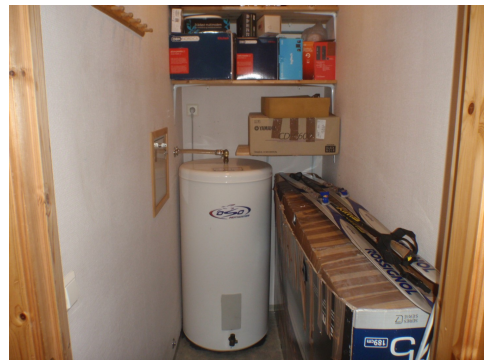
Rørskap i bod.

- Anlegget bør sjekkes av fagperson.
- Det må monteres tettemuffer i enden av varerørene.

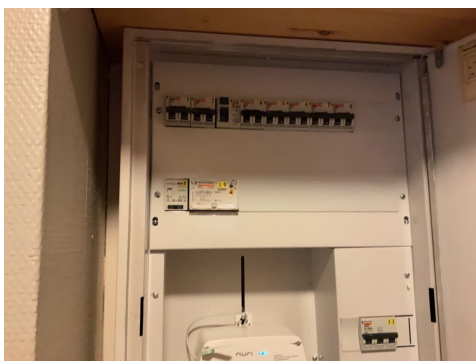
Sikringsskap med automatsikringer, plassert i entre'.

Kostnadsestimat gjelder kun en utvidet el-kontroll.
