# Leilighet til salgs

Tordenskjoldsgate 24 A, Mosjøen

# Tilstandsrapport

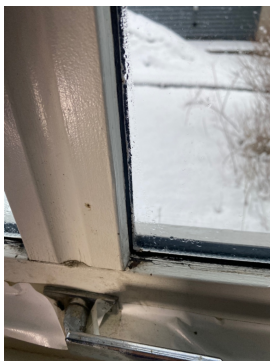
- Det er påvist noen glassruter som er punktert eller sprukne.
- Det er påvist tegn på innvendig kondensering av enkelte vindusglass.
- Det er påvist vinduer med fukt/råteskader.
- Det er påvist andre avvik:

Det er påvist tegn på innvendig kondensering på vindusglass. Råteskader i rammen.

- Det bør gjøres tiltak for å bedre ventilering av rommet.
- Kondensering på enkelte glass har medført fuktskader i treverk som kan medføre utskiftningsbehov av enkelte vinduer.
- Det må foretas tiltak for å lukke avviket.

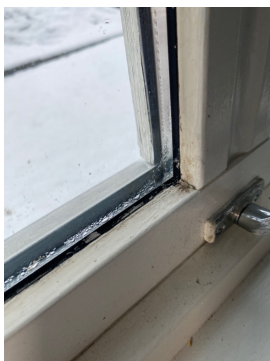
Det er påvist tegn på innvendig kondensering av vindusglass.

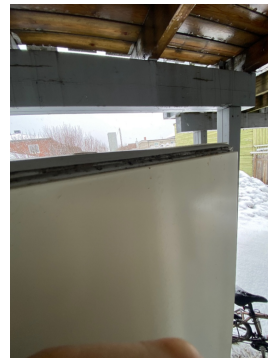
Muggsopp rundt pakninger/karm

Pakninger må rengjøres, svellinger i døren må utbedres for å forhindre videre skade.

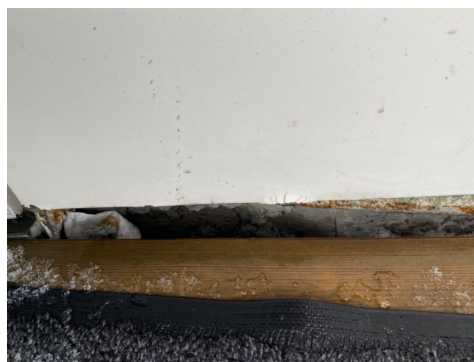
Svellinger i nedkant av døren.

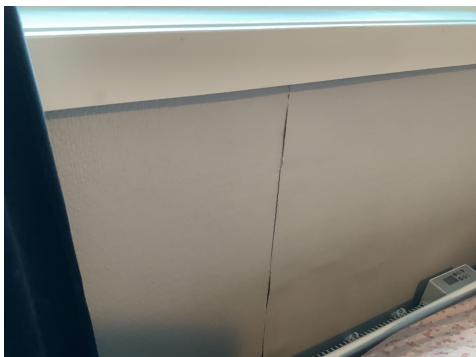
Sprekk i tapet

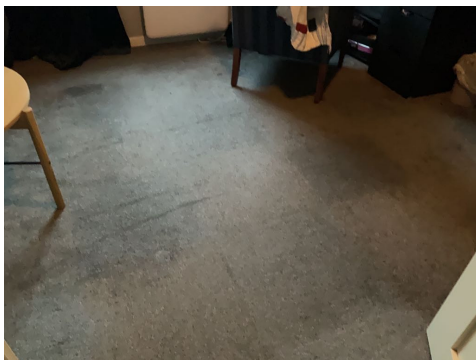
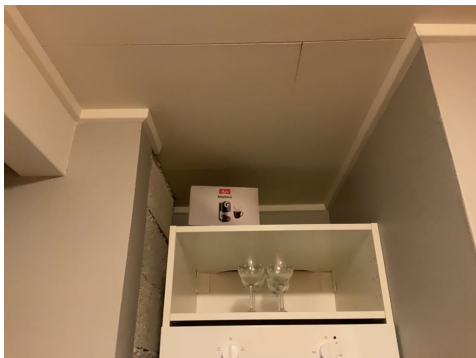
Utsvelt himlingsplate på kjøkken (tørt på befaringsdagen)

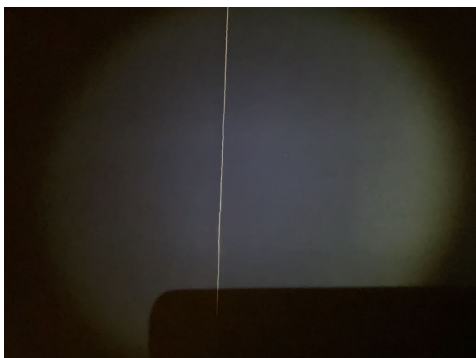
Sprekk i plateskjøt

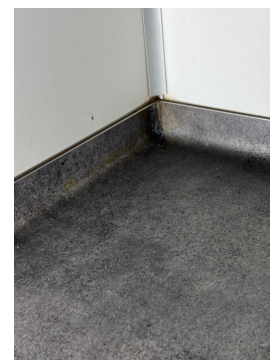
Plater mangler fugging i nedkant

- Uegnede materialer må fuktbeskyttes/utskiftes.
- Overflater må utbedres eller skiftes.
- Det må foretas utbedring av skadede plater.

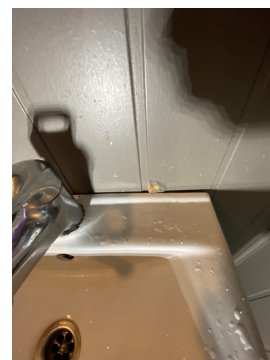
Fuktskader i bak servant.

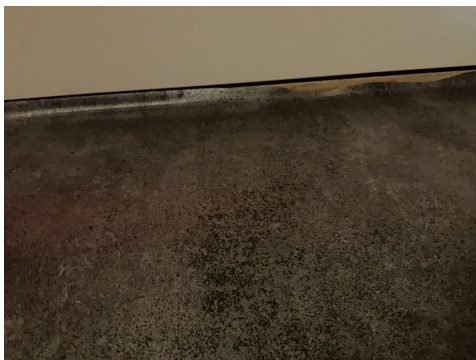
Belegg er ikke ført opp til øvre del av terskel

Hull må utbedres, avslutning mot terskel må utbedres.

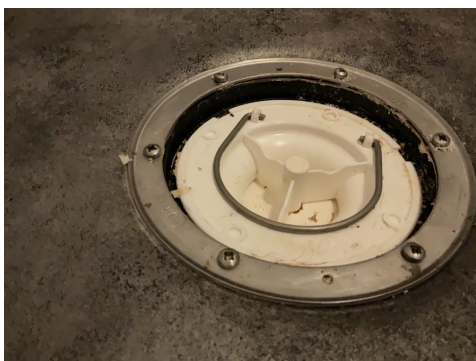
Plastsluk

Klemring bør utbedres for å kunne forhindre lekkasje i konstruksjonen.

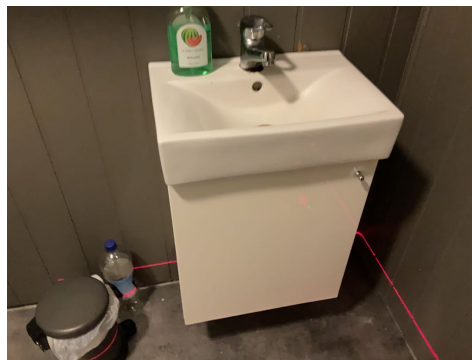
Fuktskader på dør.

Det må tettes rundt rørgjennomføringer for å kunne forhindre lekkasje/vannskader i konstruksjoner.

Fuktskadet materiale bør byttes.

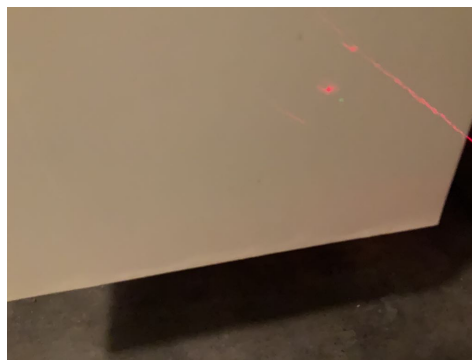
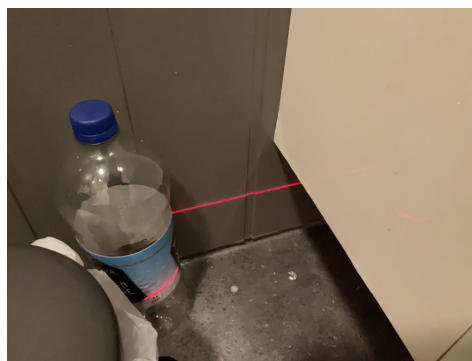
Benkeskap har fuktskader

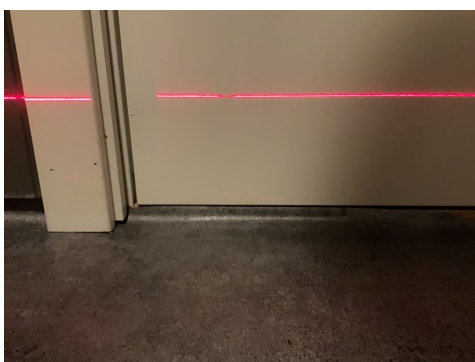
Ingen tilluftspalte

- Mekanisk avtrekk og tilluft må etableres.

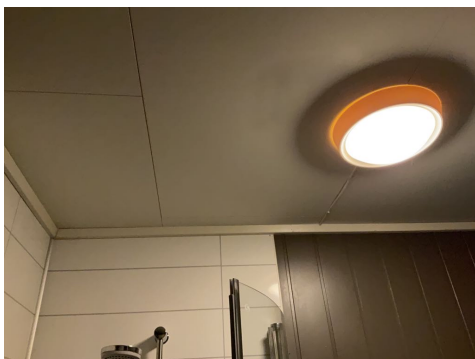
Fuktmerker og utsvelt himlingsplate over dusjsone

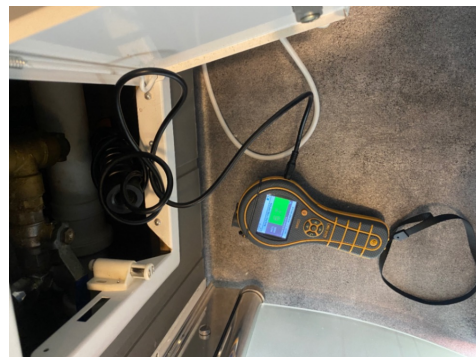
Hulltaking er foretatt uten å påvise unormale forhold.

Fuktmåling er foretatt uten å påvise unormale forhold.

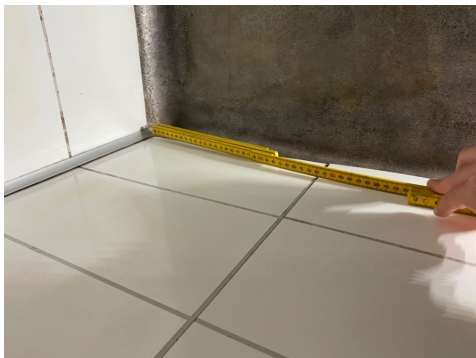
Fuktskader/utette våtromsplater.

Uegnede materialer i våtsoner bør byttes.

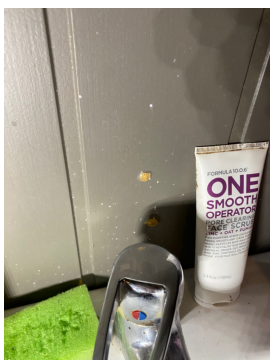
Det er påvist tegn til fuktskader i overflater.

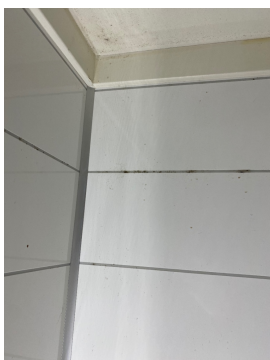
Svertesopp.

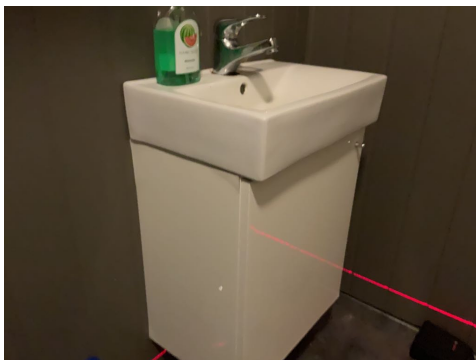
Vegghengt servant.

Fuktskadet materiale bør byttes.  
Servant må festes.

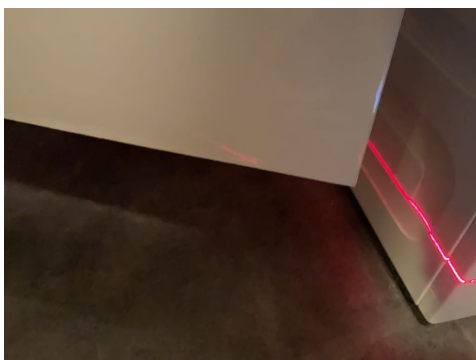
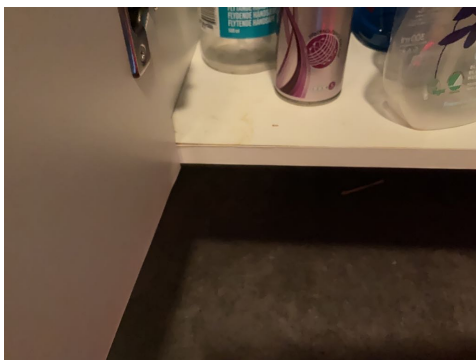
Svellinger i skap.

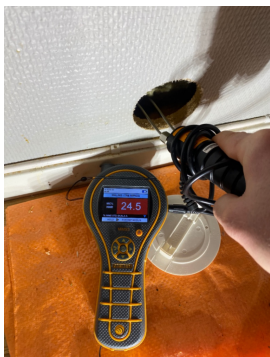
Det registrert fukt på 24,5% i bunnsvillen ved fuktmålingen.

-Vektprosent i treverk skal ikke overgå ca. 17 %. Ved høyere verdier er det fare for sopp og råteskader.

Det er registrert fukt i svillen mot våtsonen.

- Gjennomføre ytterligere undersøkelser og foreta utbedring av skade.

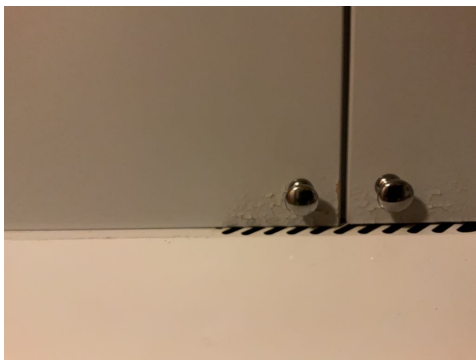
Fuktskader på dører.

Høyde mellom ventilator og koketopp bør økes. Rørgjennomføringer bør tettes for å kunne forhindre event. fuktskader i vegg. Fuktskadet materiale bør byttes.

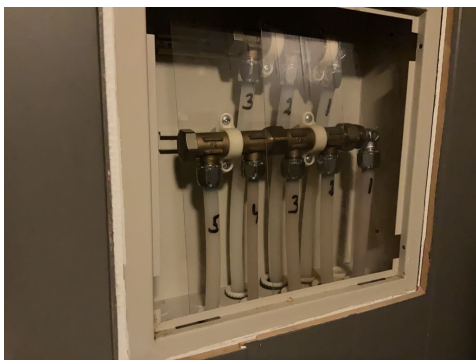
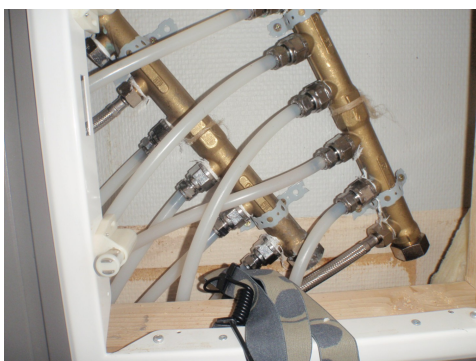
Rør i rørfordeler i vegg mellom kjøkken og bad.

Rørlegger må utføre kontroll av røropplegg for avklaring av hva dette er.

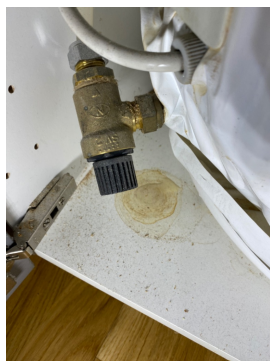
Det er registrert lekkasje fra tanken ved befaring.

Lekkasje fra ventil.

Lekkasje må stoppes for å forhindre videre fuktskader.

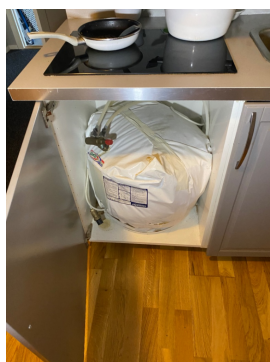
Varmtvannstank montert i kjøkkenskap på ca. 80 liter, prod. år 1998

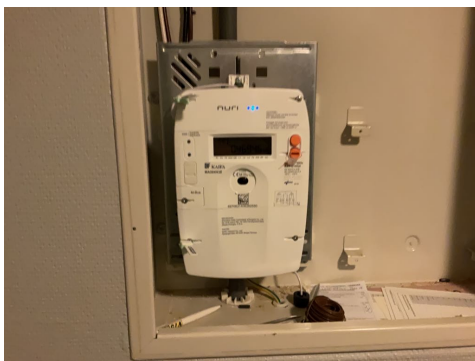
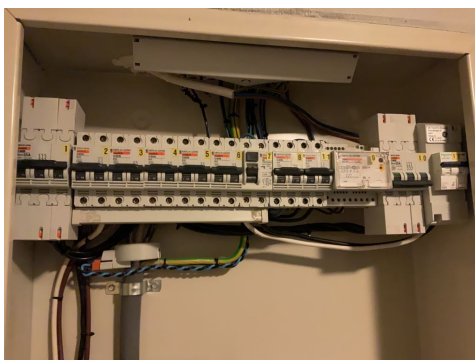
Deksel mangler i sikringsskap

Kostnadsestimat gjelder kun en utvidet kontroll av anlegget.

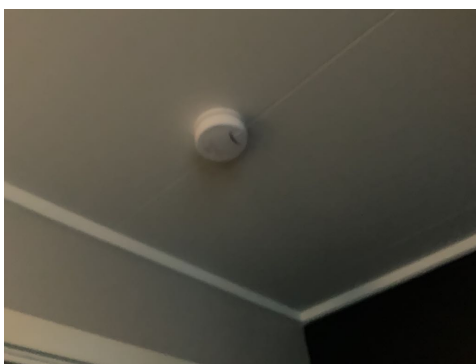
Brannslukker er over 10 år.
