# Leilighet til salgs

Tordenskjoldsgate 24 A, Mosjøen

# Tilstandsrapport

Befaringsdato: 19.03.2025

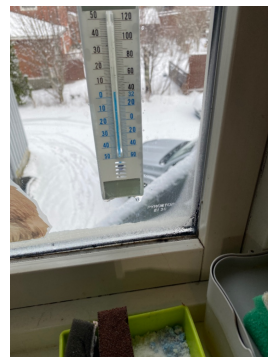
- Det er påvist at enkelte vinduer er vanskelig å åpne/lukke.
- Det er påvist tegn på innvendig kondensering av enkelte vindusglass.
- Det er påvist vinduer med fukt/råteskader.
- Trevirket i vinduene har stedvis høyt fuktnivå.

Kondens, fukt og noe sopp på pakning og glass.

Bedring av ventilasjon i boligen må etablere.

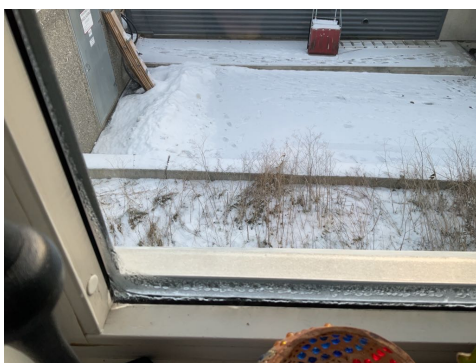
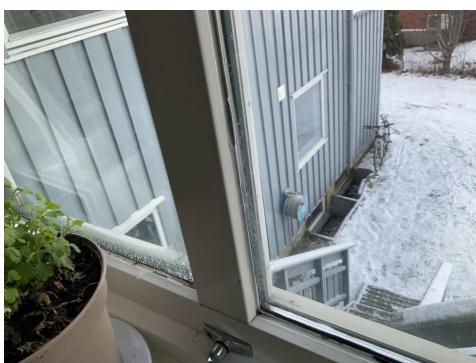
Kondens, fukt og noe sopp på pakning og glass

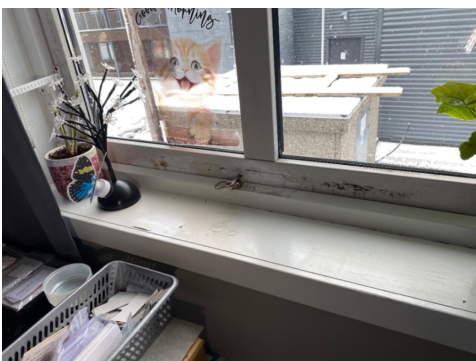
Kondens, fukt, råteskader og sopp på pakning og glass.

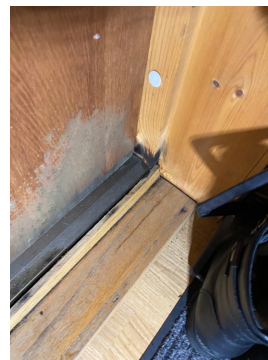
Døren har sopp og råteskader.

Utskifting av pakning, det bør vurderes å skifte dør, eventuelt sliping og påføring av ny overflatebehandling.

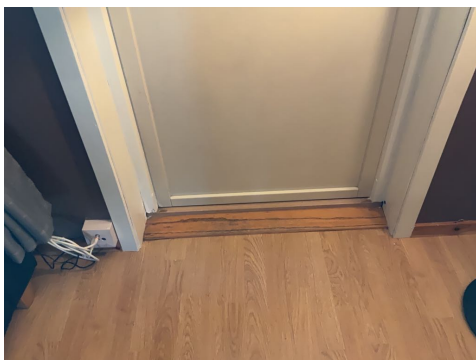
Innvendig fuktskade på nedre deler av dør, karm og utforing.

Fuktskader på dør, karm og utforing.

Nærmere undersøkelser må utføres for å finne årsak til skaden.

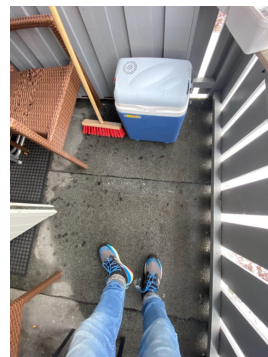
Balkong/terrasse ligger over innredede boligrom, usikker konstruksjon. Konstruksjonsutførelse gir økt fare for skader.

Det bør gjøres ytterligere undersøkelser iht til lufting av konstruksjonen.

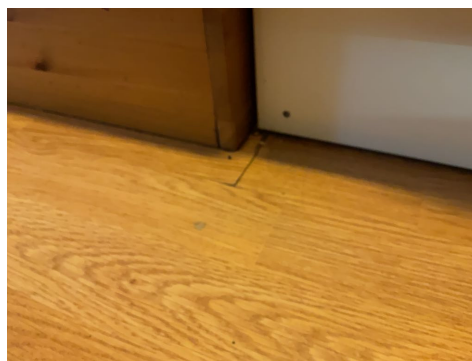
Liten fuktskade ved oppvaskmaskin. ( tørt på befaringsdagen )

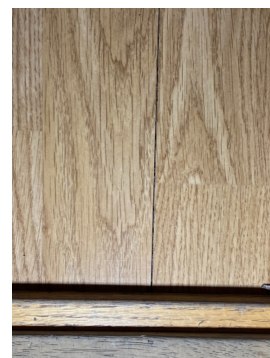
Laminatgulv har stedvis svellinger/glipper i skjøter.

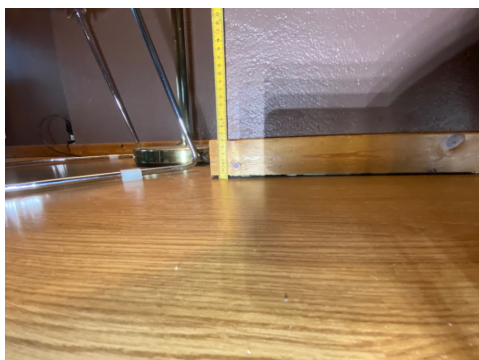
Sprekk mellom gulv og gulvlist.

Glipper mellom list og gulv bør utbedres.

Det bør gjøres ytterligere undersøkelser iht glipper.

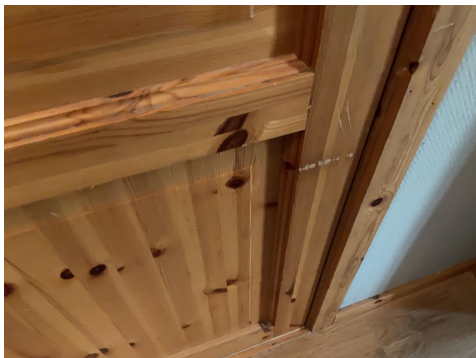
Enkelte av innvendige dører har betydelige skader

Skader på dør

Utskifting av skadde dører. Utskifting av vrider til boddør.

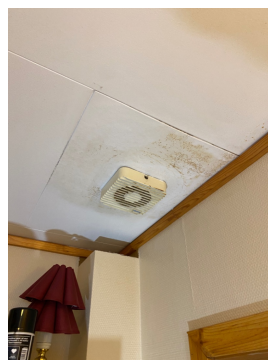
Fuktskade i taket.

Lekkasje i taket må stoppes for å forhindre videre fukt/råteskader.

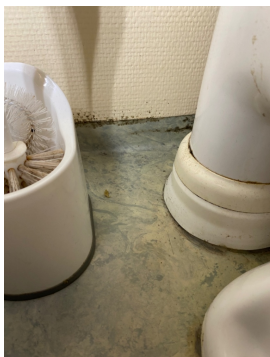
Svertesopp på vegg.

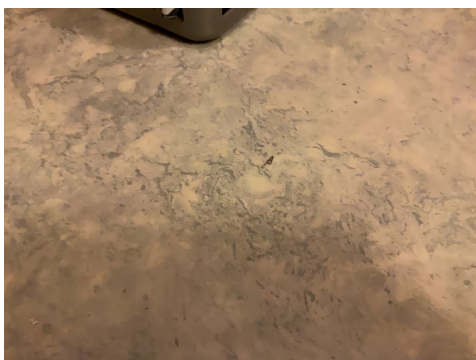
Hull i belegg

Gulvbelegg må utbedres/skiftes.

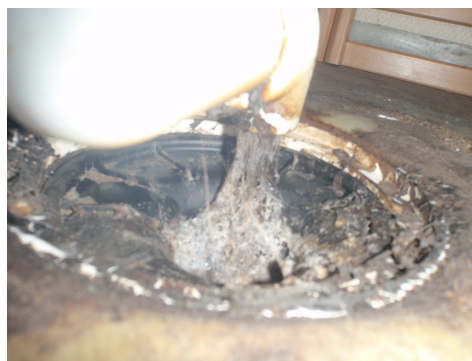
Sluk var ikke reingjort på befaringsdagen

Utskifting av gulvbelegg må påregnes. Tetting av rørgjennomføringer i vegger.

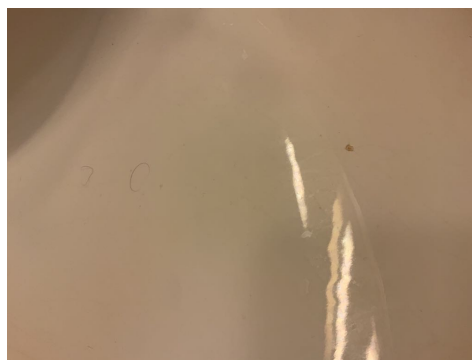
Flere hakk/skader krakelering på servant

Det må fuges mellom servant og vegg for å forhindre fuktskader.

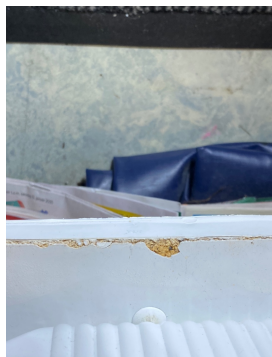
Skrog og bunnplater er fuktskadet/itsvelt

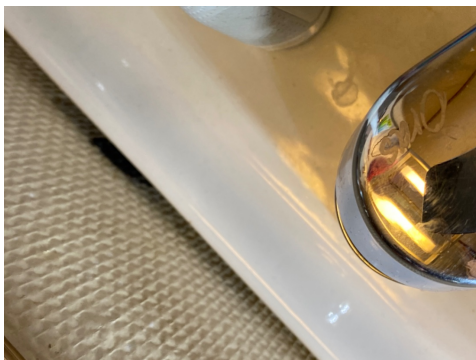
Manglende fuging mellom servant og vegg

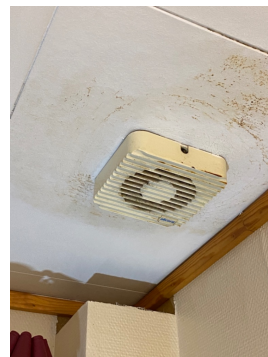
Avtrekksvifte.

Lekkasje må stoppes, skader i taket må utbedres.

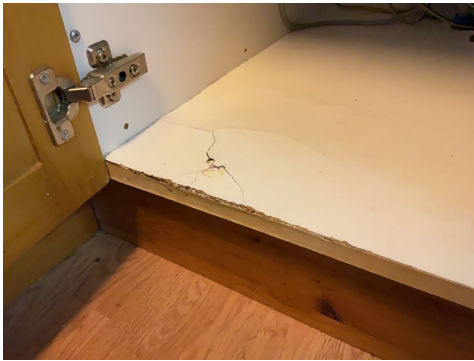
Fuktskader på skog uner oppvaskbenk.

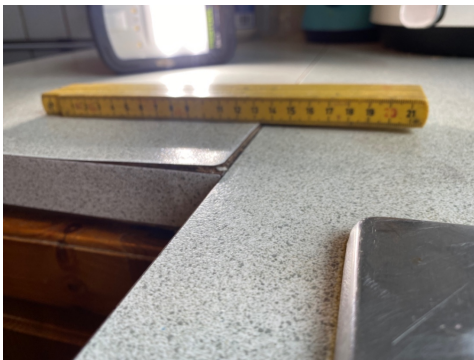
Utsvelt og fuktskadet benkeplate.

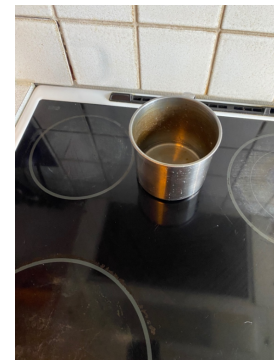
Kopp som samler vann fra lekkasje.

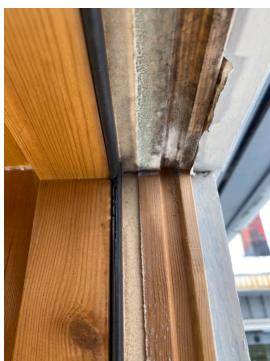
Sopp rundt dør. Det er påvist store avvik på ventilasjonsløsning i forhold til byggets oppføringstidspunkt.

Takstingeniør anbefaler å etablere luftespalter under dører for å forbedre ventilering av rom.

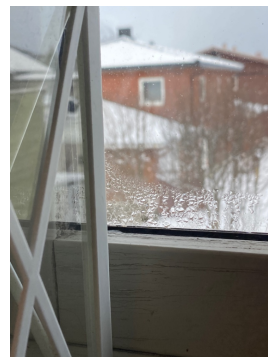
Det er påvist store avvik på ventilasjonsløsning i forhold til byggets oppføringstidspunkt.

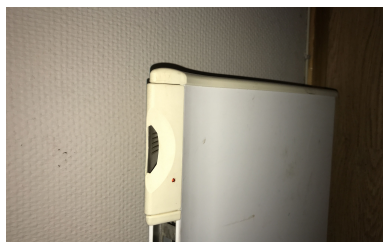
- 1 Vindfang Anlegget var mangelfullt vedlikeholdt og må ettersees eller fjernes. Jf. fel § 9  
*Termostat på varmeovn er defekt og må skiftes*

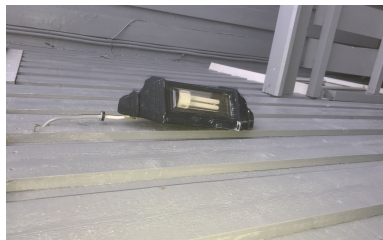
- 3 Ute Utstyr/anleggsdel var ikke betryggende festet. Jf. fel § 28  
*Utelys i trapp var ikke tilfredsstillende festet.*
