# SALGSOPPGAVE

Børsonstuvegen 46  
2150 Årnes

# Tilstandsrapport

Befaringsdato: 05.11.2024

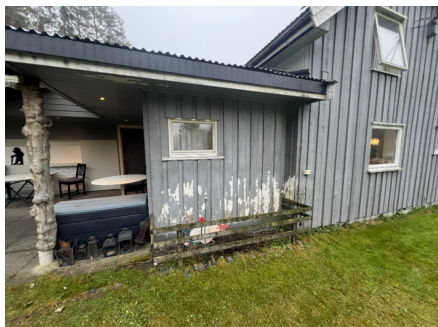
- Det er ingen eller liten lufting i nedre kant av kledning mot grunnmur.
- Det er påvist betydelige råteskader i bordkledningen.
- Det er påvist fuktskader i veggkonstruksjonen.
- Det er påvist omfattende skade i fasade.

- Fuktskadede konstruksjoner må skiftes ut, og årsak til skadene utbedres.
- Det bør foretas tiltak for å bedre lufting av kledningen.
- Råteskadet trekledning må skiftes ut.
- De påviste skader må utbedres.

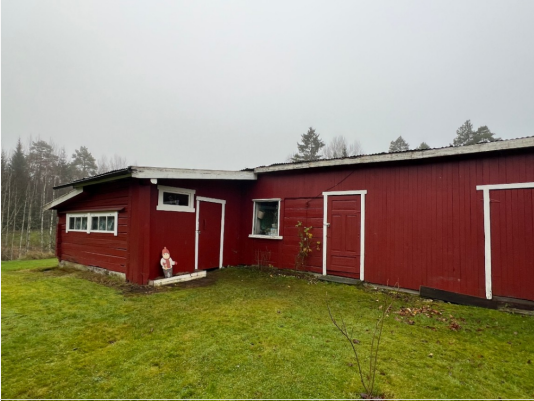
### Uthus/ Bod

Uthuset er et tilleggsbygg som ikke er tilstandsvurdert i forbindelse med tilstandsrapporten, kun enkelt beskrevet. Det kan derfor være avvik i bygget som ikke er påvist eller opplyst om. Det påpekes likevel at bygget er i dårlig stand og representerer liten verdi.
