## Sævelandsvik – rekkehus med sjøutsikt og garasje

**Tveitholmvegen 19, 4275 Sævelandsvik**

# Tilstandsrapport

Rapportdato: 02.01.2026

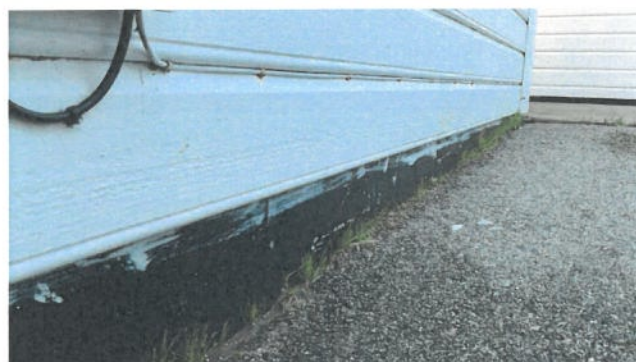
Det bør etableres tilstrekkelig lufting i nedre kant av kledningen mot grunnmur for å sikre god drenering og uttørring. Manglende lufting kan føre til opphopning av fukt, som igjen øker risikoen for råteskader og redusert levetid på kledningen.

Det er ikke lufting mellom beslag og kledning på fasade ved hovedinngangen.

- Det bør foretas tiltak for å bedre lufting av kledningen.

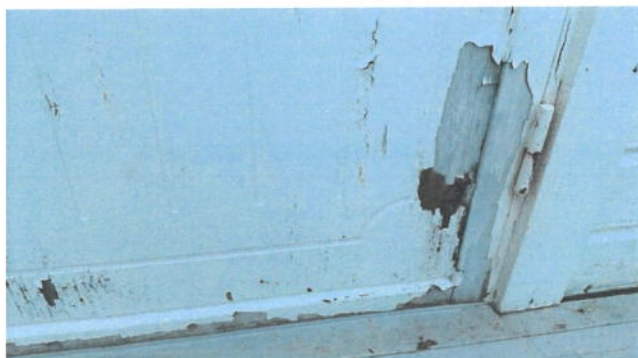
- Dører har råteskader.

Terrassedør på kjøkken har råteskade.

- Råteskadede dører må skiftes ut.

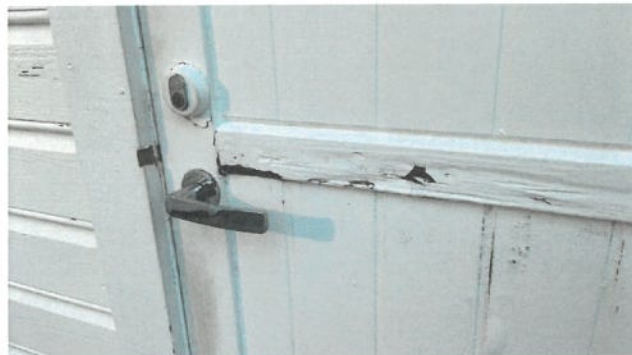
Utvendig boddør har markert råteskade.

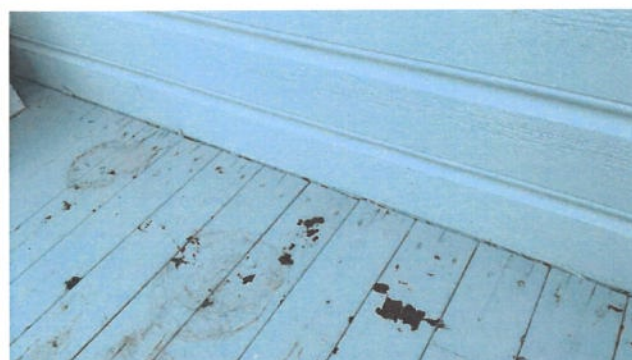
Manglende klaring og beslag kan føre til at veggen ikke får nødvendig vedlikehold, noe som øker risikoen for fuktskader og råte i veggkonstruksjonen.

Veggen er vanskelig å vedlikeholde bak terrassebord.

For å utbedre avviket bør det etableres klaring mellom terrassebord og kledning, slik at det blir tilkomst for vedlikehold av veggen.

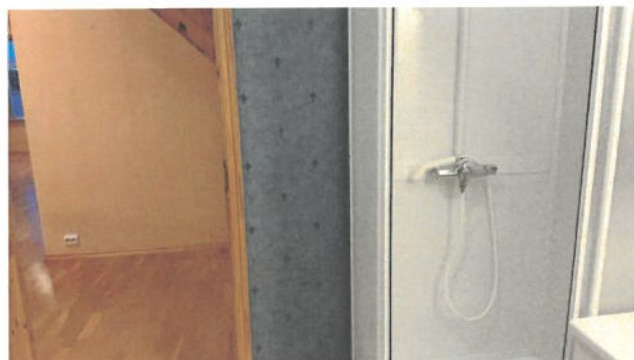
- Det er vindu/dør med ikke fuktbestandige materialer i våtsonen (ved vask, dusj, badekar, osv.), løsningen eller byggematerialet er uegnet.
- Tapetskjøter er ikke tette

Vannsprut på treverk kan forårsake fuktskade. Ved bruk av dusjkabinett er det ikke behov for tiltak

Dør er plassert i våtsone til dusjkabinett.

- Andre tiltak:
- Det må gjøres tiltak for å utbedre avviket.

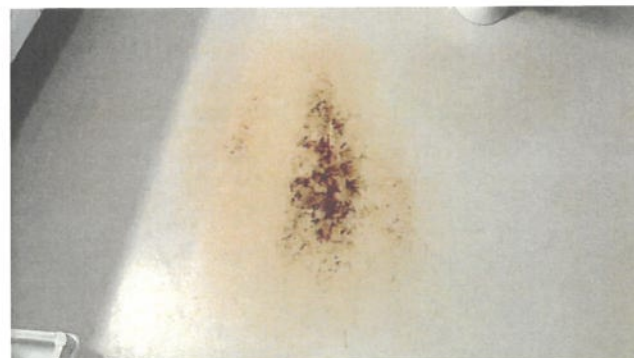
- Det er avvik:
- Gulvbelegg er misfarget.

Gulvbelegg er misfarget.

- Tiltak:
- Gulvbelegg må byttes for å utbedre avviket.

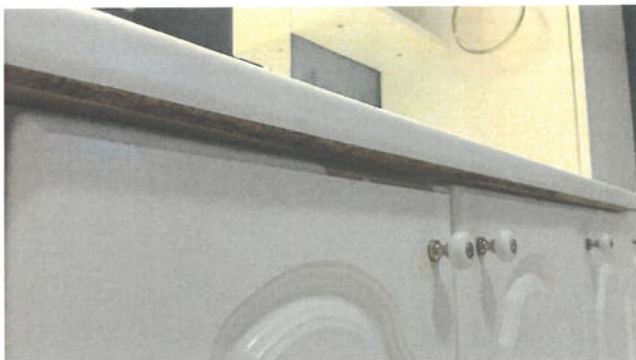
HOVEDETASJE > BAD

- Det er påvist skader på innredning.

Benkeplate på seksjon har fuktskade.

- Dersom avvik ikke utbedres er det fare for videre skadeutvikling.

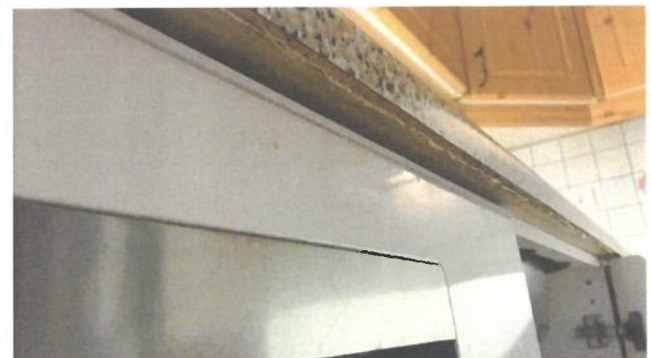
HOVEDETASJE > STUE/KJØKKEN

Det er påvist fuktskade i underkant av benkeplate over oppvaskmaskin.

Benkeplate må skiftes for å utbedre avviket.

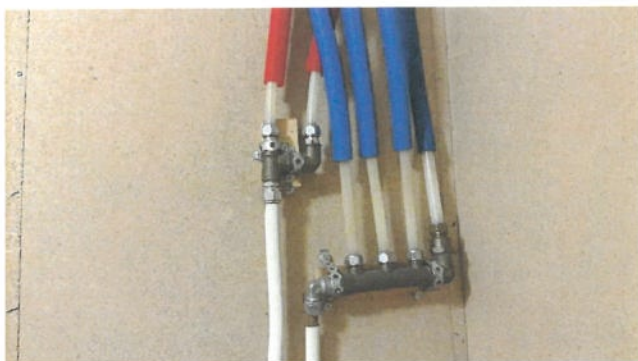
Rørkursene på rør-i-rør systemet bør merkes. Manglende merking kan gjøre det vanskelig å identifisere og vedlikeholde de riktige delene av rørsystemet, noe som kan føre til unødvendig tidsbruk og økte kostnader ved reparasjoner, samt økt risiko for at lekkasjer eller andre problemer ikke oppdages tidlig nok.

Rørkurser er ikke mer
