## Renoveringsobjekt på Eie

*Jærveien 19, 4373 Egersund*

Befaringsdato: 23.10.2025

Rapportdato: 27.10.2025

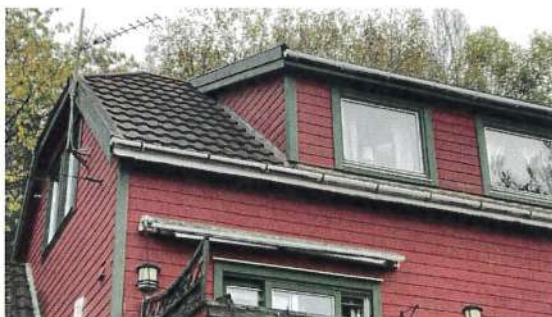
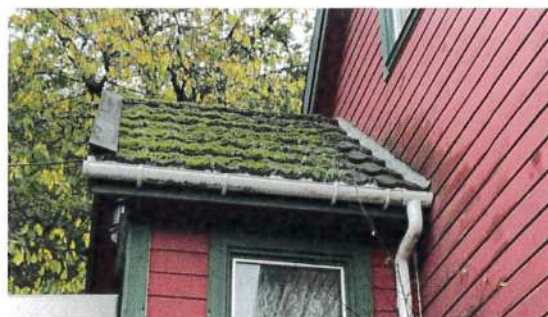
**Vurdering av avvik:**

- Mer enn halvparten av forventet brukstid er passert på taktekingen.
- Mer enn halvparten av forventet brukstid er passert på undertak.
- Det er avvik:

Taket trenger vedlikehold. Takteking er begrenset kontrollert og det anbefales en utvidet kontroll.

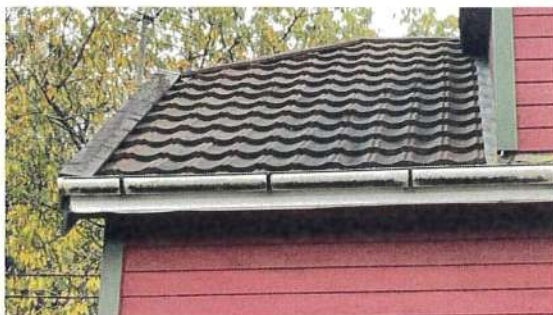
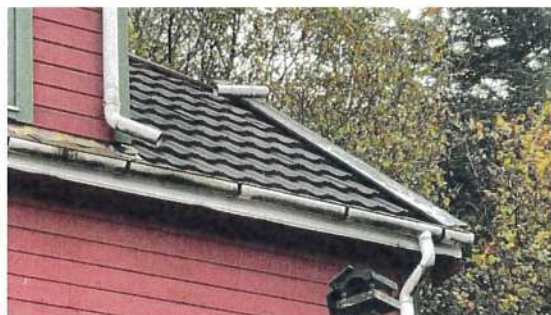
### Nedløp og beslag

Takrenne kroker har rustskader og takrennene er slitte og preget av alder.  
Øvrige beslag blant annet beslag bak takrenne er slitte og rustskadet.

Takrenner har redusert gjenværende levetid. Dette medfører at takrennesystem etter hvert må påregnes å skiftes delvis eller helt.

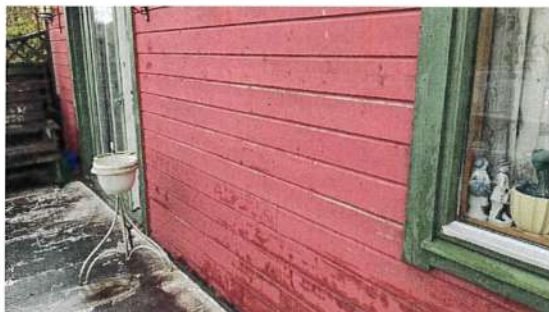
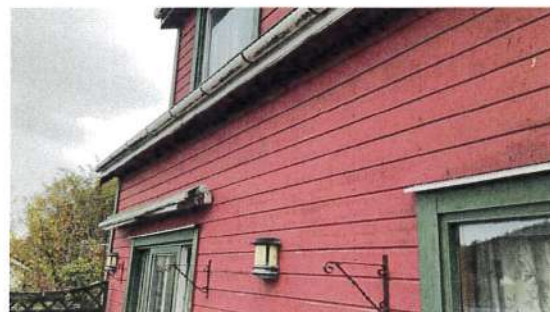
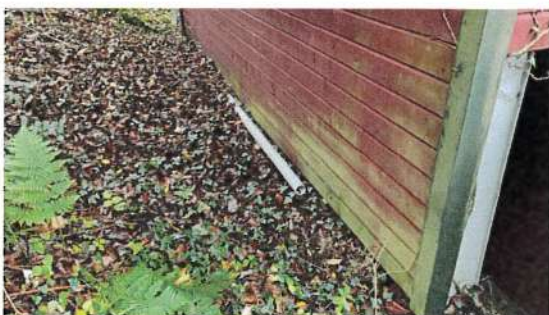
Trekledning er værslitt og har utsatt vedlikehold, og det kan være fare for fukt/råteskader på utsatte plasser.

Yttervegg er gammel og bygget med tømmer/trekonstruksjon direkte ned mot grunnmur. Det er fare for at fukt har trukket opp i trekonstruksjon og mulighet for skjulte fukt/råteskader som er utviklet over tid.

Liten avstand fra kledning til terreng øker fare for fukt/råteskader i nedre kant av kledning. Avstand mellom terreng og kledning bør økes.

Deler av kledningen må påregnes å byttes og det må utføres vedlikehold for å unngå ytterligere skader.

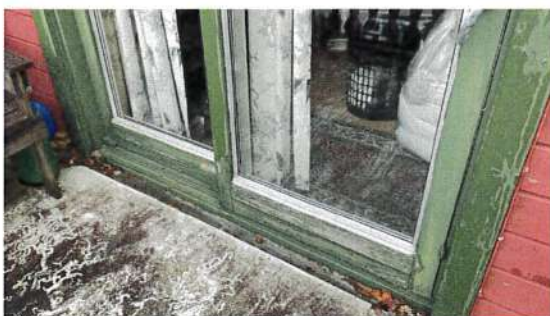
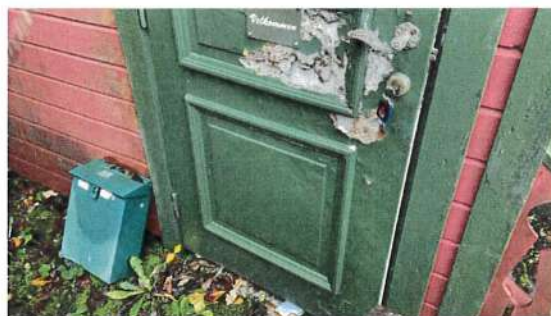
## TG 3 Dører

Ytterdører må påregnes å skiftes.

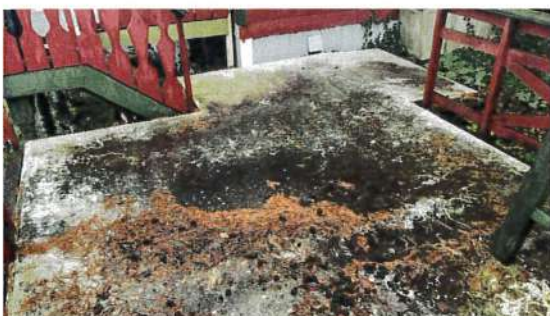
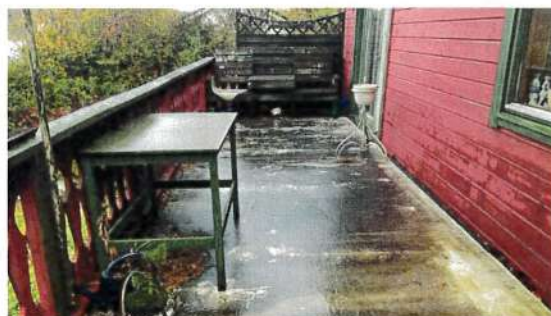
## TG 3 Balkonger, terrasser og rom under balkonger

Terrassene er slitte og det må påregnes en totalrenovering.

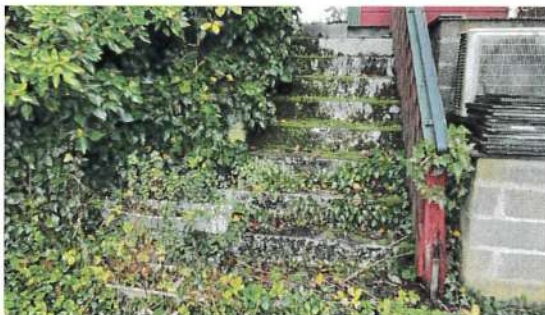
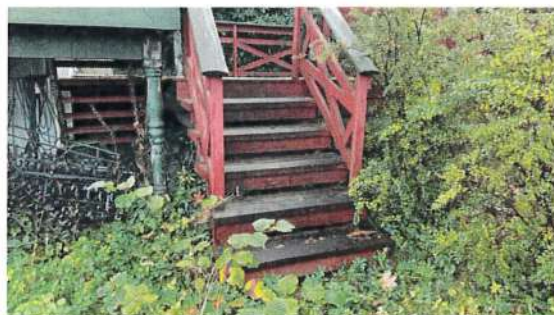
## TG 2 Utvendige trapper

Betongtrapper har skader og sprekker og er slitte og preget av alder.

Betongtrapp må utbedres og vedlikeholdes for å unngå redusert levetid.

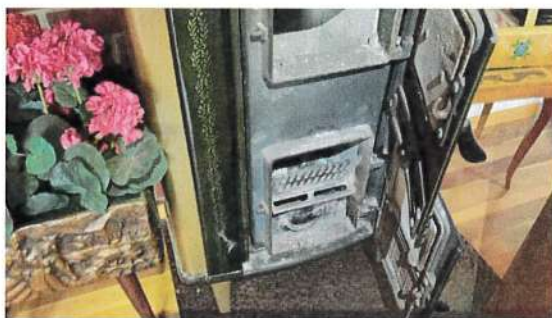
Gamel vedovn

Kostnader er for renovering av pipe og bytte av ovn.

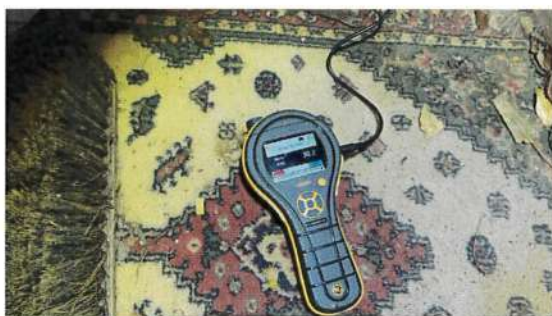
Yttervegg er bygget med trevegger innenfor betongvegger. Denne type konstruksjon er noe utsatt for skjulte fuktskader.

Det er målt fukt flere plasser i nedre del av yttervegger. Ved måling av fuktighet er det målt over 30% fuktighet.

Det er målt fukt flere plasser i nedre del av yttervegger

Det er fare for skjulte fukt/råteskader i påforingsvegger. Det anbefales å fjerne trevegger på innsiden av murene. Med dagens tilstand er kjelleren ikke egnet for å være innredet.

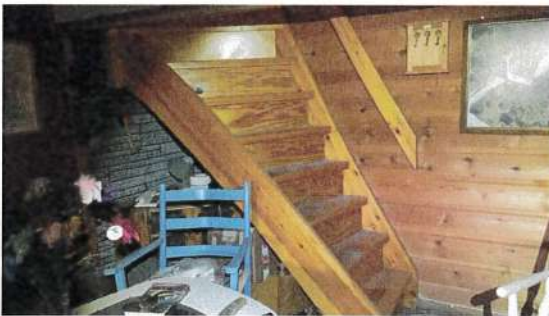
ikke rekkver

Trappene må påregnes renovering.

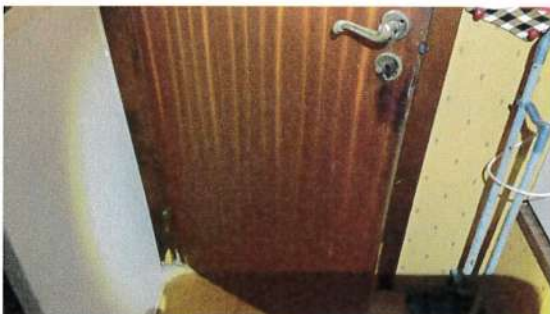
## TG 3 Innvendige dører

Dørene må påregnes å byttes.

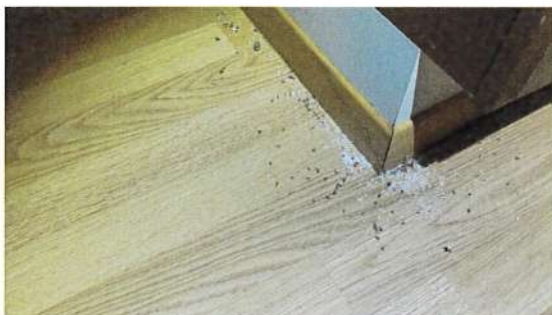
## TG 2 Andre innvendige forhold

Mus kan lage bol, medføre lukt og skade bygningskomponenter som isolasjon, el-opplegg mm. Åpning for mus må lokaliseres og tettes.

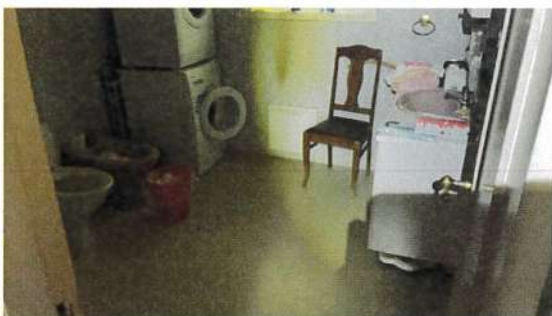
### 2. ETASJE > BAD

- Våtrommet har behov for omfattende oppgraderinger. For å sikre en løsning som oppfyller gjeldende krav, bør tettesjikt, sluk og røropplegg oppgraderes og dokumenteres.

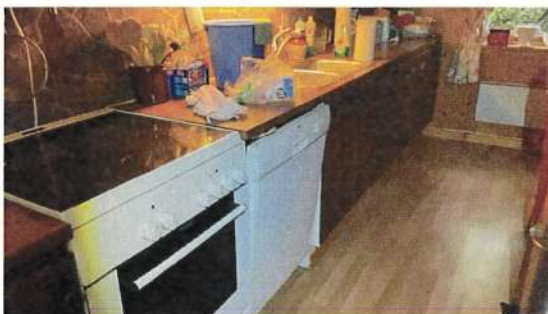
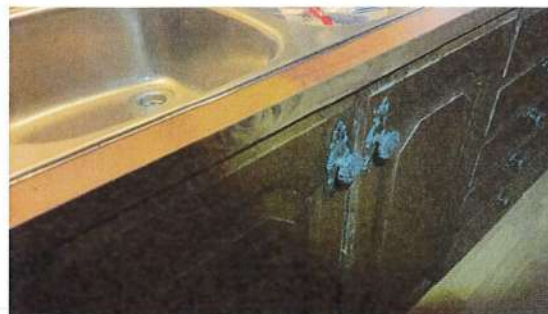
Innredningen er slitt og nærmer seg klar for utskifting.

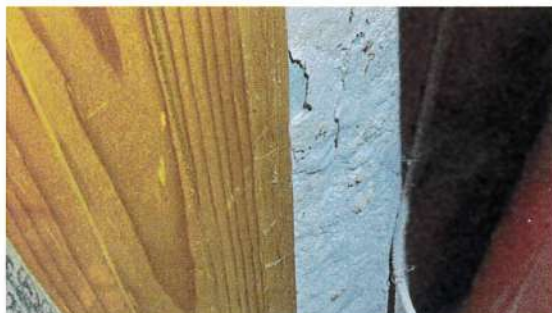
## ! TG 2 Fuktsikring og drenering

Det er salt/kalkutslag og fuktmisfarginger innvendig på grunnmur som følge av fuktvandring gjennom betong. Dette tyder på at fukt trekker inn/opp fra grunn og at utvendig drenering og/eller fuktsikring av grunnmur er noe defekt.

- Tiltak for redrenering rundt boligen kan ikke utelukkes.
  - Overvåk tilstanden jevnlig. For å få tilstandsgrad 0 eller 1 må dreneringen skiftes ut, men tidspunktet for når dette er nødvendig er vanskelig å si noe om. Bruken av underetg/kjeller vil og være avgjørende.
- Kjelleren må ikke innredes med dagens tilstand.

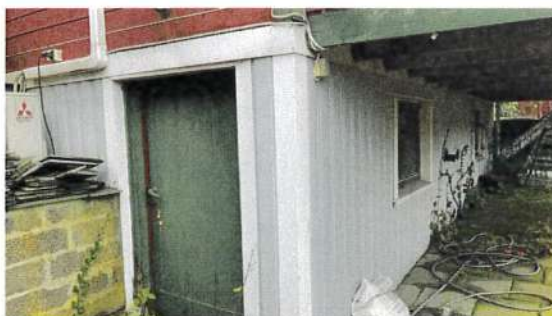
## TG 2 Grunnmur og fundamenter

Det anbefales ytterligere kontroll.

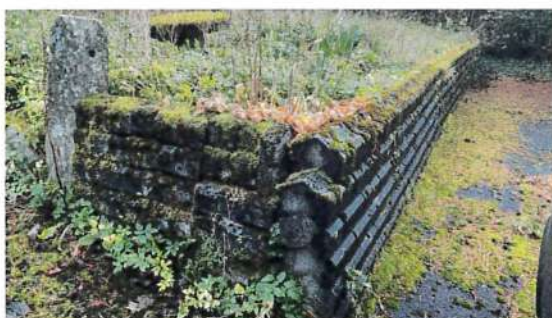
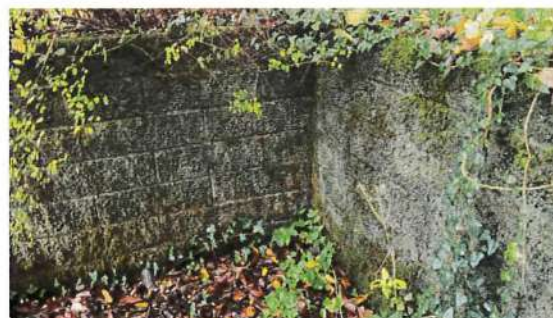
## TG 2 Forstøtningsmurer

Det er ikke behov for umiddelbare tiltak.

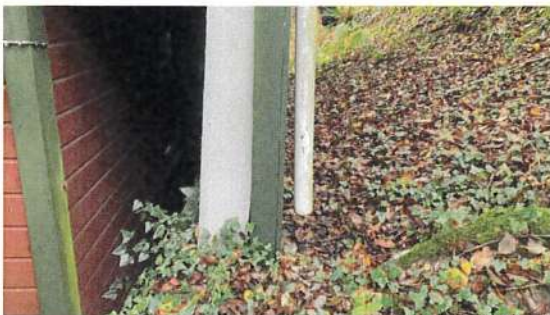
## ! TG 3 Terrenghold

Det må vurderes å gjøre tiltak med terrenghold på baksiden av boligen. Eiendommen er overgrodd og det må påregnes opprydding og vedlikehold.
