# Bunes alle 1B

Leilighet  
Seksjonert flermannsbolig

# Tilstandsrapport

Befaringsdato: 15.12.2025

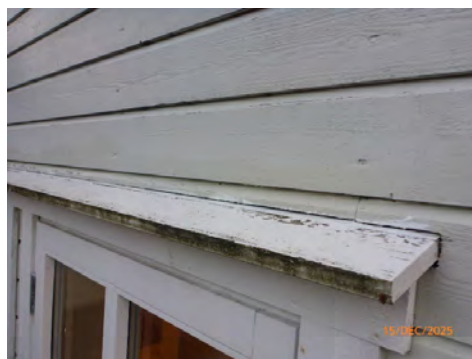
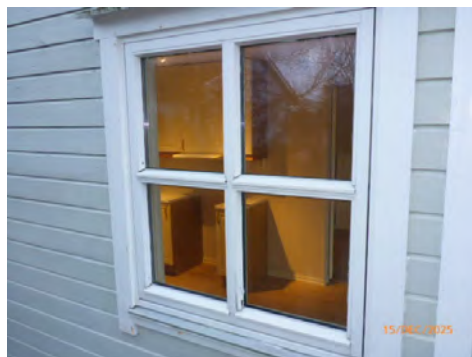
### TG 2 Vinduer

Flere vinduer har råteskader på vinduslister.  
Det er ikke heldekkende beslag på vannbord over vinduene.

Vinduslister med råteskader bør skiftes for å hindre videre forringelse og redusere risiko for fuktinntrengning i konstruksjonen. Vinduene er ikke samlet vurdert til TG 3, siden forholdet enkelt kan repareres.

Vannbord over vinduer uten heldekkende beslag bør utbedres eller vedlikeholdes jevnlig for å unngå fuktskader.

Det vises til sameiet for vurdering av tiltak og kostnader.

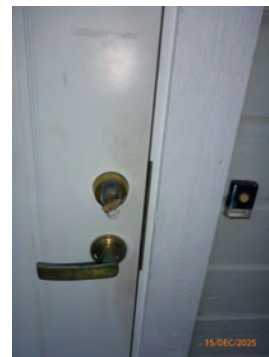
### TG 2 Dører

Det er ikke heldekkende beslag på vannbordet over dørene.  
Inngangsdøren har slitt utvendig overflate og begynnende fuktskade på utvendig dørspill.  
Terrassedøren har begynnende fuktskader på utvendig dørspill.

Vannbord over dørene uten heldekkende beslag bør utbedres for å redusere risikoen for fuktskader og forlenge levetiden på dørene.

Inngangsdør og terrassedør bør vurderes reparert for å hindre videre utvikling av fuktskader, slik at utskifting kan unngås på nåværende tidspunkt.

Det anbefales å avklare tiltak og kostnader med sameiet.

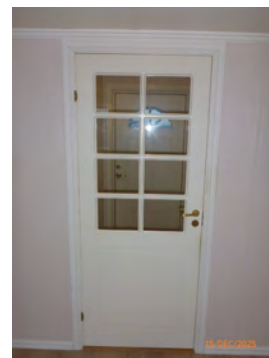
## TG 2 Innvendige dører

- Det er påvist avvik som tilsier at det bør foretas tiltak på enkelte dører. Noen dørblader har slitasje, blant annet i form av løs kantfolie.

Tiltak bør gjennomføres for å sikre god funksjon og forhindre ytterligere slitasje eller skade på dørblad og karm.

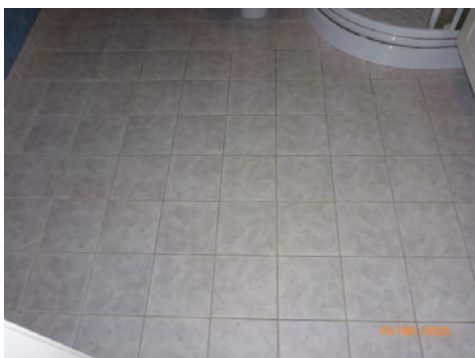
#### ! TG 2 Overflater Gulv

- Selv om bom eller hullyd ikke alltid er et umiddelbart problem, bør det overvåkes nøye før eventuell utvikling i sprekker i flisfuger e.l. oppstår. Dette må en foreta tiltak for, for å begrense utviklingen.

Bom i fliser ved dusjkabinettet bør følges opp, da hulrom under flisene kan føre til at flisene løsner eller sprekker over tid. Dette kan medføre behov for re-liming eller utskifting av fliser, og øker risikoen for fuktskader dersom vann trenger ned i konstruksjonen.

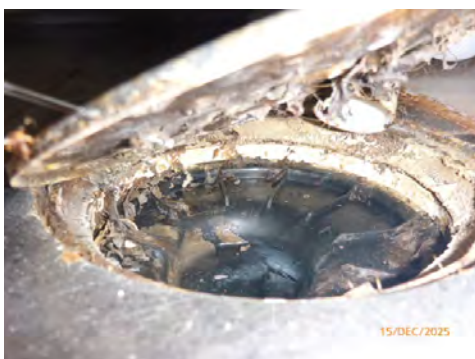
### ! TG 2 Sluk, membran og tettesjikt

Konsekvensen av manglende tiltak kan være økt risiko for lekkasjer og fuktskader i omkringliggende konstruksjoner.

Det bør etableres bedre tilgang til sluk for inspeksjon og rengjøring, samt vurderes utskifting eller utbedring av membranløsningen, da mer enn halvparten av forventet brukstid er passert.

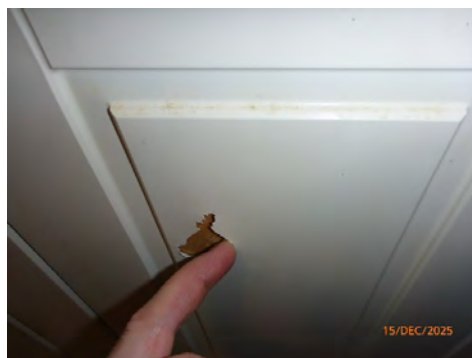
### ! TG 2 Dør på innredning.

Det er registrert en skade i folien på en dør under vasken.

Skaden i folien kan føre til at fukt trenger inn i materialet, noe som kan medføre ytterligere skade eller redusert levetid på innredningen.

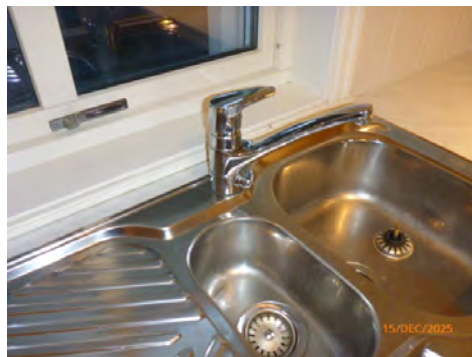
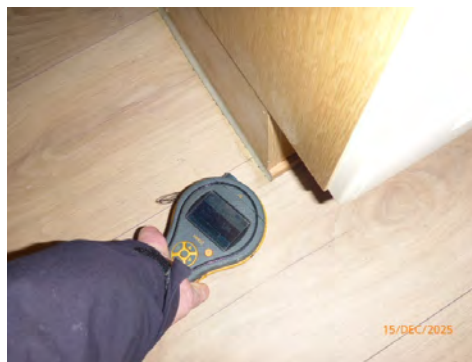
- Det er påvist skader på overflater/kjøkkeninnredning utover normal slitasjegrad.

Manglende sprutplater og løs folie kan føre til økt risiko for fuktskader og redusert levetid på innredningen.

Skadede skapdører bør skiftes for å hindre videre forringelse og opprettholde funksjon og estetikk.

Det bør monteres sprutplater på veggen bak komfyrplassen for å beskytte mot fuktskader og lettere renhold.

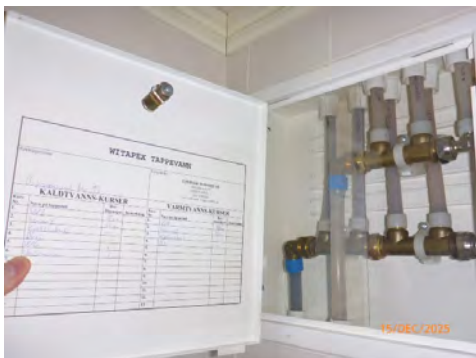
### TG 2 Vannledninger

Manglende tettemuffer kan føre til at eventuelle lekkasjer i varerør ledes ut i teknisk rom, noe som kan medføre fuktskader. Irr på koblinger kan indikere begynnende lekkasje eller korrosjon, som over tid kan føre til vannskader og behov for reparasjon.

Kostander er for endemuffer og kontroll.

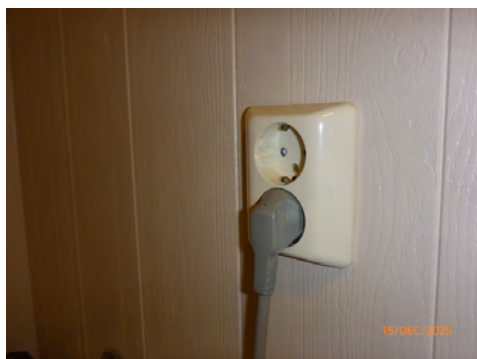
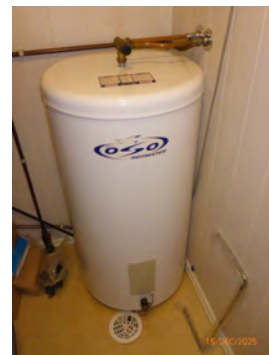
## TG 2 Varmtvannstank

Varmtvannstanken har et volum på ca. 198 liter og er produsert i 2004. Berederen er plassert i bod/teknisk rom, og det er sluk i gulvet.

På grunn av tankens alder bør det vurderes utskifting, da eldre varmtvannsberedere kan få plutselige skader og lekkasjer, noe som kan føre til vannskader.
