**Leilighet beliggende på Fagernesskrenten, ca. 3 km fra Narvik sentrum.**

**Adresse:** Fagernesskrenten 40, 8514 Narvik

# Tilstandsrapport

## BOLIGBYGG MED FLERE BOENHETER

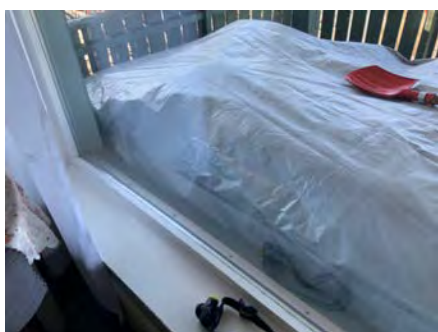
### Vinduer - 2

Bygningen har malte trevinduer med 3-lags glass.

- Det må påregnes noe vedlikehold og at enkelte vinduer må skiftes ut.

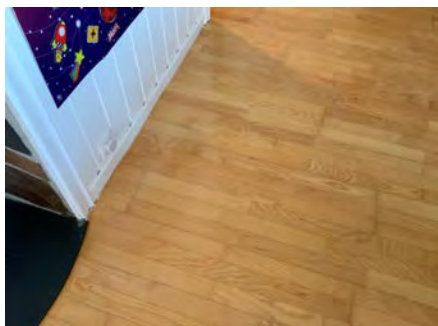
Noe slitt laminatparkett istue 1 etasje.

Innvendig opp-pussing må påregnes.

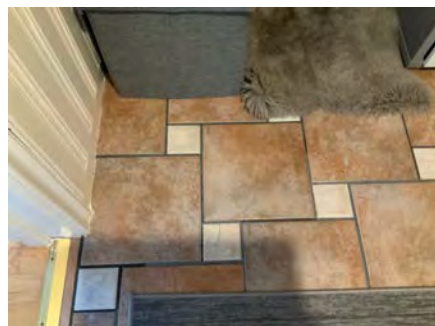
Sprekk i flisegulv i entre 1 etasje. Noe slitte overflater.

Løse fliser og sprekk i fliser i entre 1 etasje.

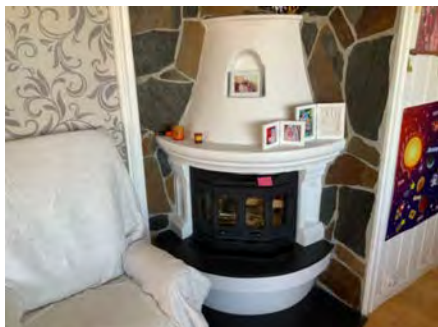
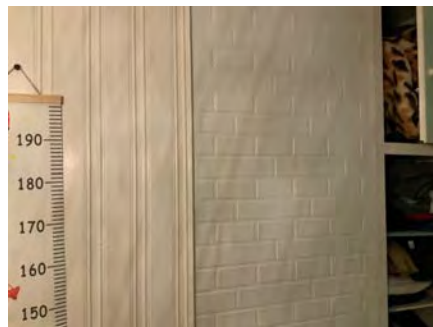
Asfalt fasadeplater på pipe i soverom 1 etasje.

- Det anbefales å montere ildfast plate under luker på pipe.
- Pipevanger må gjøres tilgjengelig.

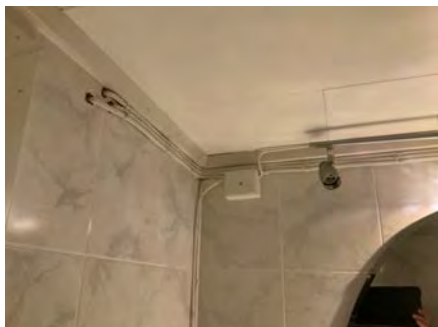
## SOKKELETASJE LEILIGHET > BAD

- Det er mulighet for at det kan forekomme vannlekkasje på våtrommet hvor vann ikke vil gå til sluk.
- Det er påvist at høydeforskjell fra topp slukrist til gulv/synlig topp membran ved dørterskel er mindre enn 25 mm.
- Det er avvik:

- Det bør etableres avrenning inn til sluk for hele våtrommet.
- Det må foretas utbedring av fallforhold.

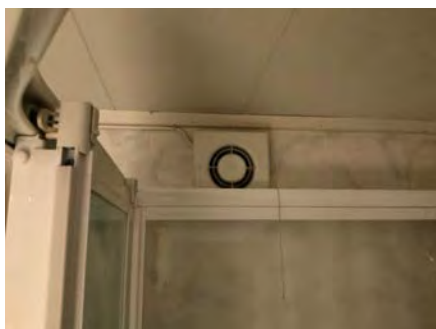
## SOKKELETASJE LEILIGHET > BAD

Hulltaking er foretatt og det er påvist avvik i hulltakingen. Hulltaking er foretatt ved/i vegg i bod mot bad.. Fuktktivtemåling (vekt%) i konstruksjonen ble målt til 13.

- Hulltaking er foretatt og det er påvist avvik i konstruksjonen.

- Gjennomføre ytterligere undersøkelser og foreta utbedring av skade.

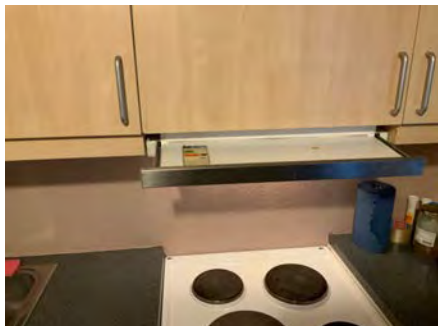
## 1 ETASJE > KJØKKEN

- Det er påvist skader på overflater/kjøkkeninnredning utover normal slitasjegrad.
- Det er påvist skader/fuktskjolder i kjøkkengulvet.
- Det er ved bruk av fuktindikator rundt utsatte hvitevarer påvist indikasjoner på fuktighet.
- Det er avvik:

Sprekk i flis på kjøkkenbenk.

- De påviste skader må utbedres.
- Det må påregnes lokal utbedring/utskiftning.
- Tiltak:
