# Rørliveien 17

Fritidsbolig

# Tilstandsrapport

## FRITIDSBOLIG

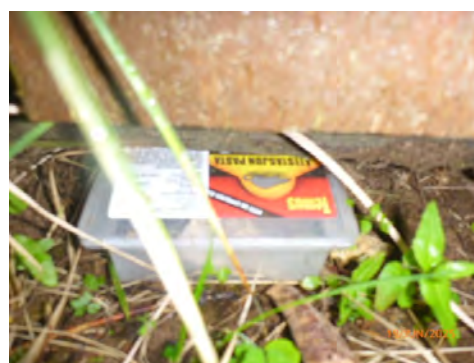
Musegift

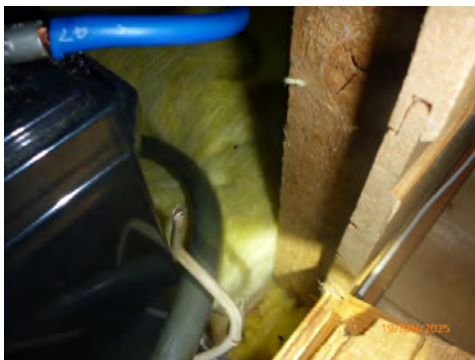
Muselort på kott

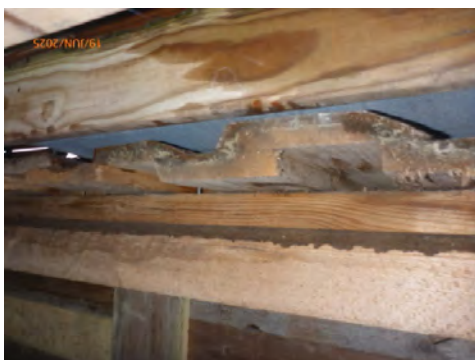
Manglende smådyrsperre under altan mot sørvest.

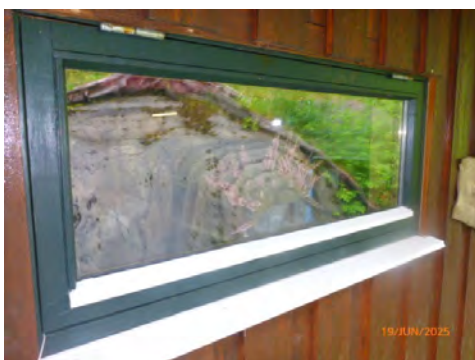
Vinduer fra rundt byggeår.

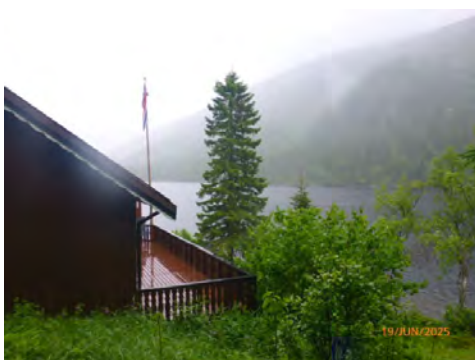
Altan i sørvest.

Forsterke deler av konstruksjonene.

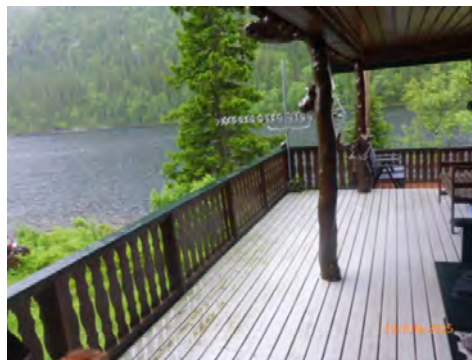
Altan i sørøst
