## TOMANNSBOLIG MED HYBEL I KJELLER

**FALKBERGETS VEI 6, 8517 NARVIK**

# Tilstandsrapport

## TOMANNSBOLIG

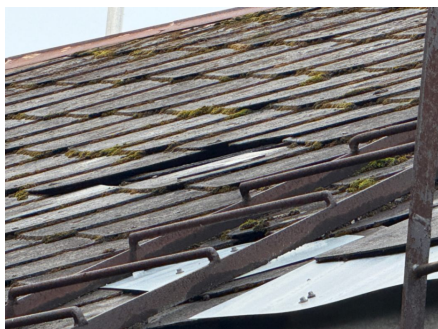
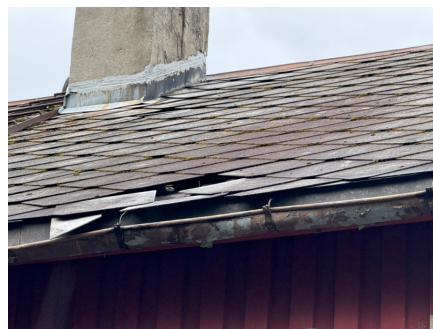
### TG 3 Nedløp og beslag

Takrenner, avløp og beslag i metall

- Det er påvist avvik i beslagløsninger.
- Det mangler snøfangere på hele eller deler av taket, men det var ikke krav om dette på byggemeldingstidspunktet.

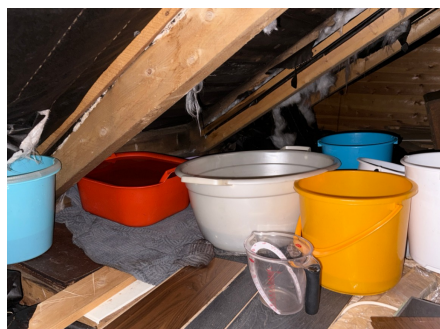
- Det er påvist fukt-/råteskader i takkonstruksjonen.
- Det er påvist fuktskjolder/skader i takkonstruksjonen.
- Det er avvik:
- Det er liten lufting i nedre kant av konstruksjonen.

Det er registrert pågående taklekkasje. På befaringsdagen sto flere bøtter/baljer med vann i knevegger, og vann har trengt gjennom etasjeskillet ned til 2. etasje.

Gir høy risiko for fukt- og råteskader i konstruksjoner. Umiddelbare tiltak for å stoppe lekkasjen og sikre tett tak er nødvendig. Videre anbefales grundig kontroll av etasjeskille og berørte bygningsdeler.

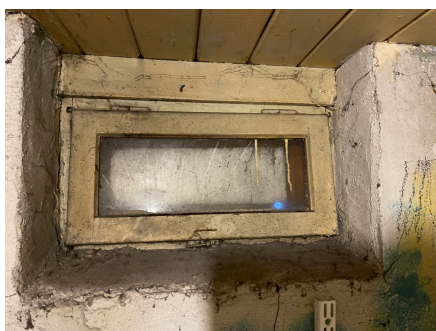
Eldre vindu.

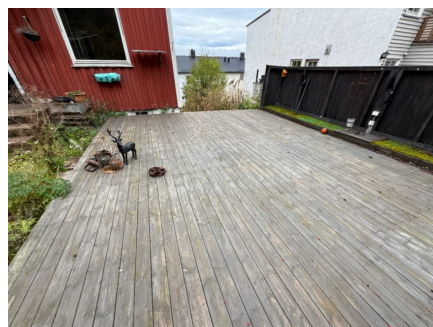
- Det er ikke montert rekkverk.
- Rekkverket er for lavt i forhold til dagens krav til rekkverkshøyder.
- Konstruksjonene har omfattende skjevheter.
- Oppbyggingen av terrasse/balkong øker faren for skjulte skader i konstruksjonene.

Gir redusert sikkerhet og økt risiko for fall, samt fare for skjulte skader i konstruksjonen. Det anbefales montering/utskifting av rekkverk til forskriftsmessig høyde og vurdering/utbedring av konstruksjonen.

Balkong på 2kvm

- Det er ikke krav om utbedring av rekkverkshøyde opp til dagens forskriftskrav.
- Rekkverk må monteres for å lukke avviket.
- Det må gjennomføres ytterligere undersøkelser.

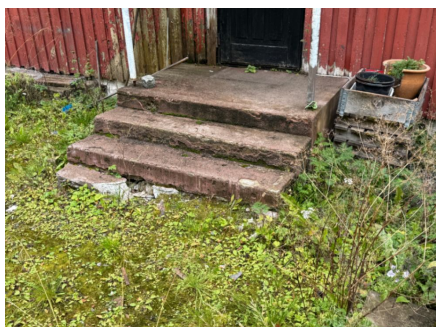
Frittstående platting på 32kvm.

- Det er ikke montert rekkverk.
- Betongtrapp har mindre sprekker/skader

- Rekkverk må monteres for å lukke avviket.
- Påviste skader må utbedres.

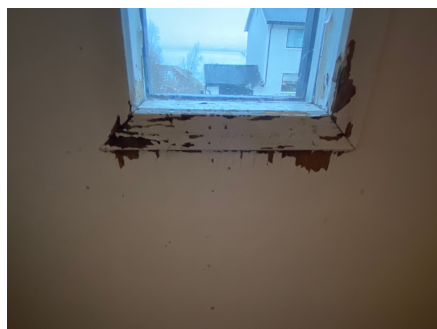
Det er registrert slitasje og skader enkelte steder, manglende listverk samt fuktskjolder og vanninntrenging i himling og gulv i 2. etasje.

Skadet overflater

Anbefales utbedring av vanninntrenging, utskifting/reparasjon av skadde materialer og ferdigstillelse av listverk.

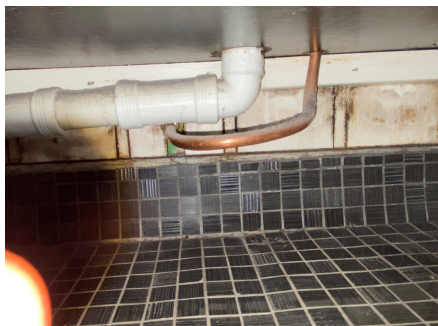
Uegnet plater i våtsonen rundt vask.

- Uegnede materialer må fuktbeskyttes/utskiftes.
- Det må foretaes lokal utbedring

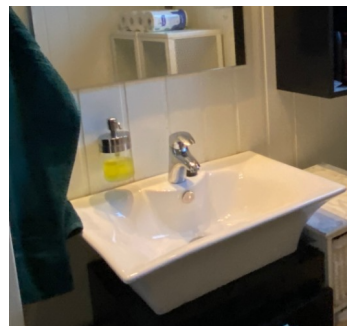
Fuktskade på plate.

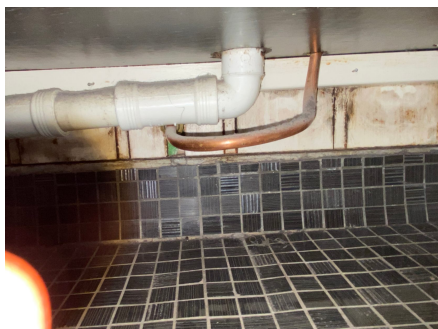
Rørgjennomføring under servant er ikke tett.

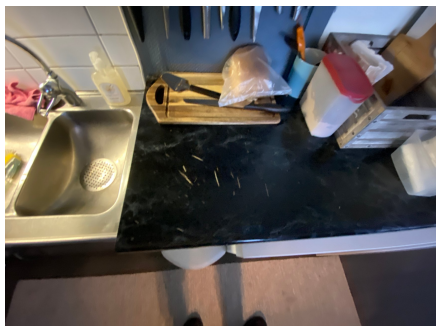
Hakk/skader i benkeplate

- Det må påregnes lokal utbedring/utskiftning.

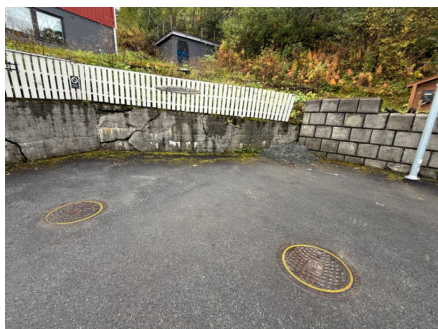
## TG 3 Forstøtningsmurer

Forstøtningsmurer er av betong og betongsteiner

Mur må påregnes revet og ny mur oppført med forskriftsmessig rekkverk/sikring.
