## SALGSOPPGAVE

## TVANGSSALG

**Frølandvegen 64, 3692 Sauland**

Befaringsdato: 20.01.2026

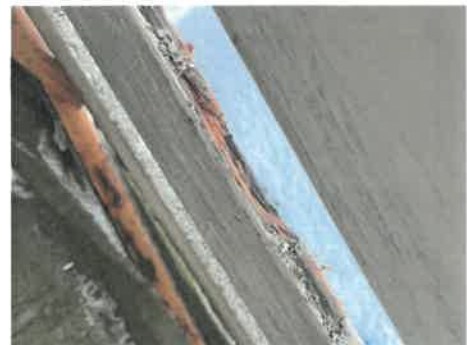
Råte i rekkverksbord

Rekkverkshøyden er under 1,0 meter. Avvik fra dagens byggt teknisk forskrift.

Rekkverkshøyden bør økes for å tilfredsstille gjeldende krav, og råteskadede rekkverksbord må skiftes ut.

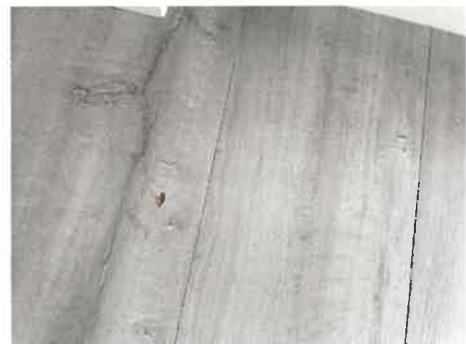
Påvist skade/hakk i laminat gulv i stue.  
Overflater i vindfang preges av elde /slitasje.

Hull i laminat gulv stue

Det bør vurderes utbedring eller utskifting av laminatgulvet i stuen for å hindre ytterligere skade og opprettholde funksjon og estetikk.

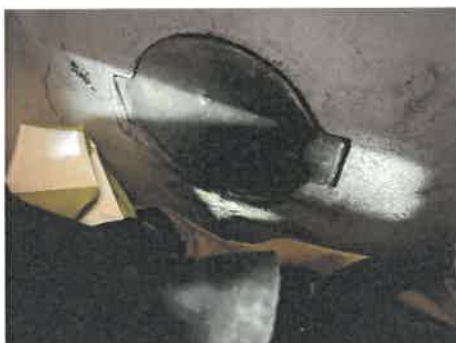
Ildfast stein har sprekker.

Ildfast stein sprukket

Ildfast stein bør skiftes ut eller repareres for å hindre ytterligere skade og redusere risikoen for brann eller svekket funksjon på ildstedet. Det anbefales på generell basis alltid en kontroll av piper og ildsteder ved omsetning av boliger.
