# SALSOPPGÅVE

Hæreidsvegen 11, 6885 Årdalstangen

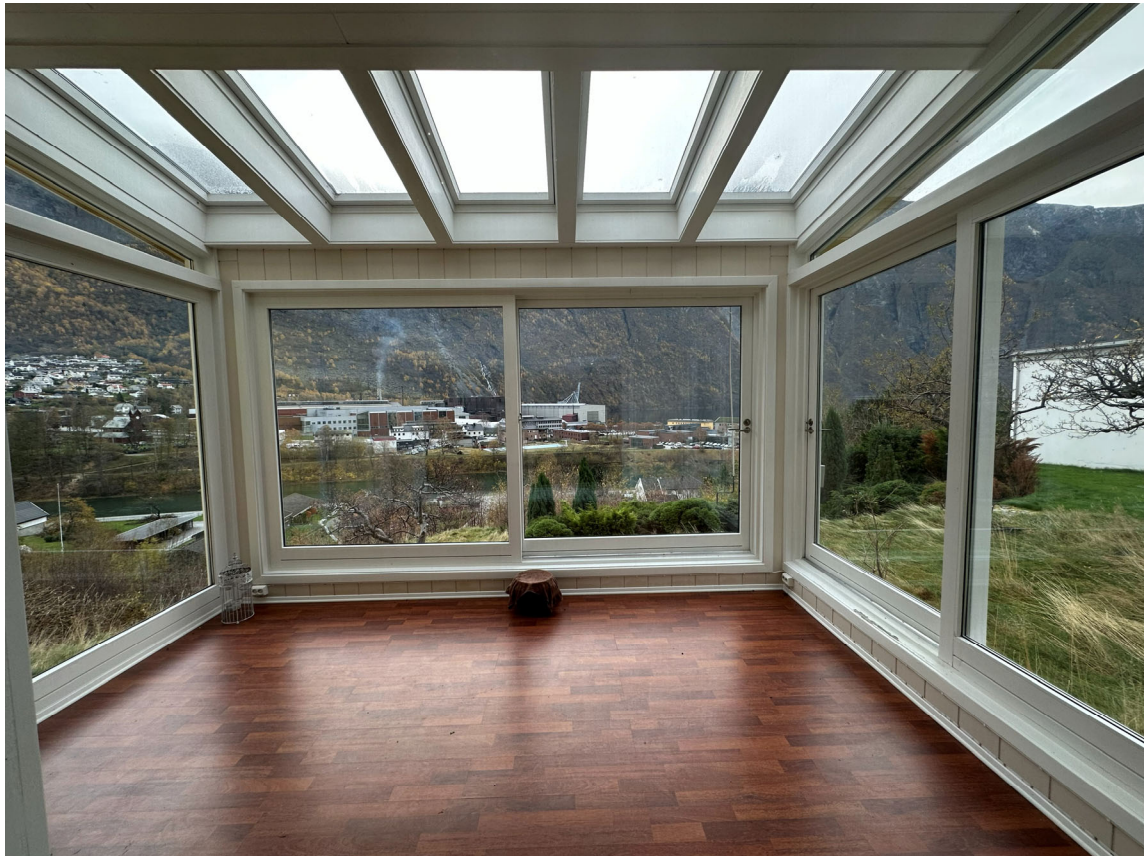
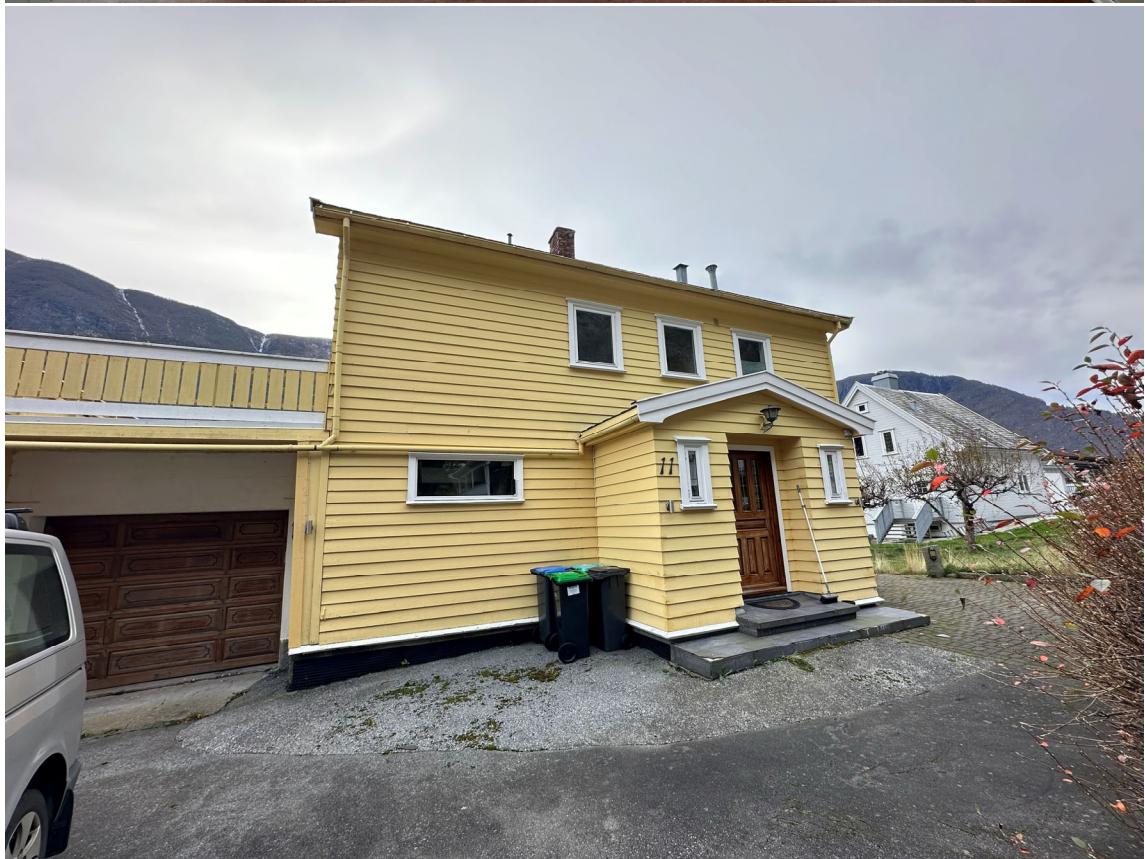
Kjøpar kan ikkje påberope at det føreligg mangelfulle opplysningar om forhold som kan avdekkjast ved ein gjennomgang av saka sine fullstendige dokumenter.

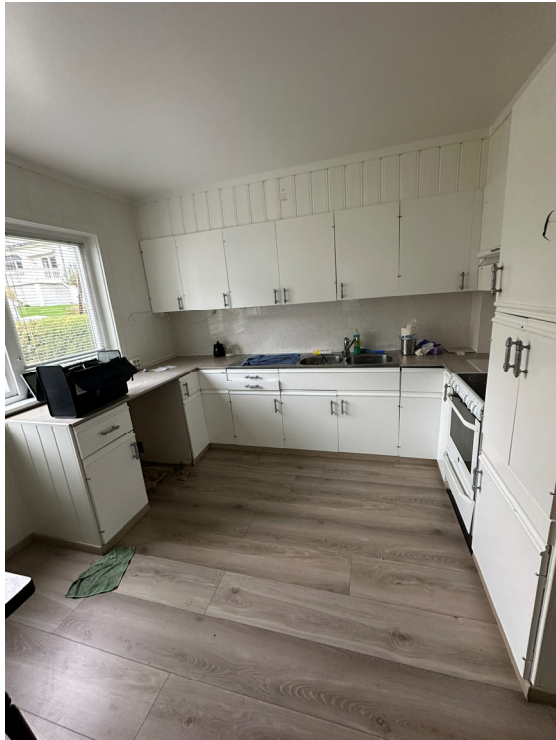
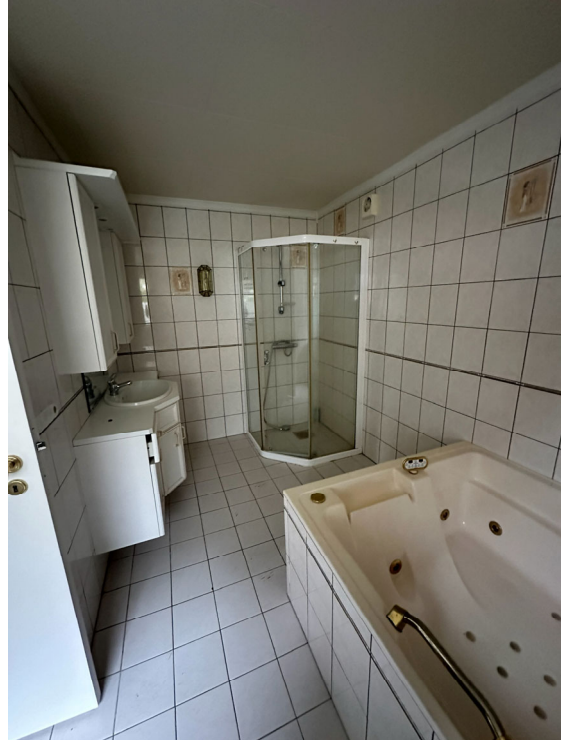
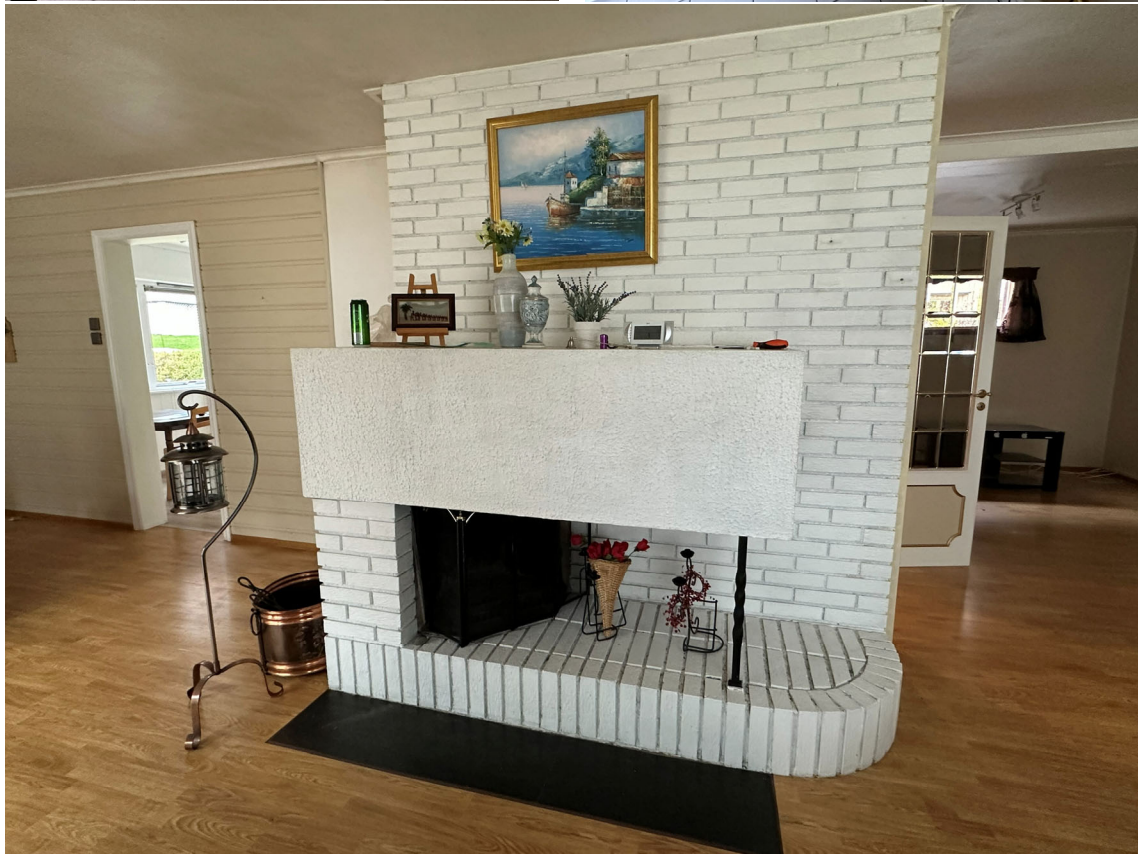
Salsoppgåva er basert på eventuelle opplysningar frå eigar, offentlege myndigheiter og vedlagt tilstandsrapport datert 18. februar 2026.

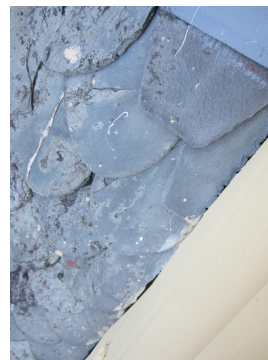
**Kostnadsestimat: Over 500 000**

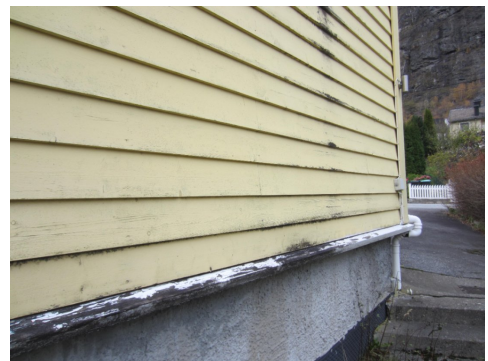
Fasade med slitasje og trong for vedlikehald.

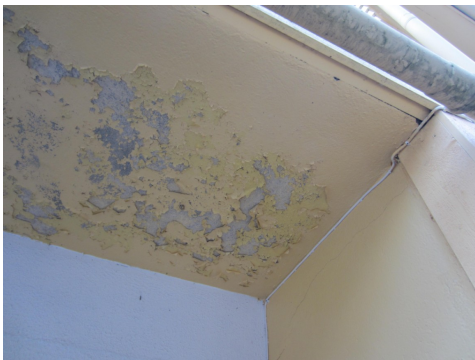
Måling under dekke flassar.

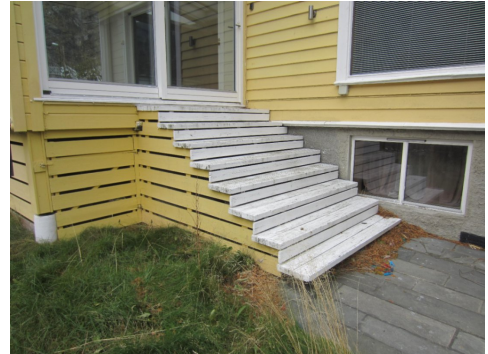
Det er ikkje montert rekkverk på trapp.

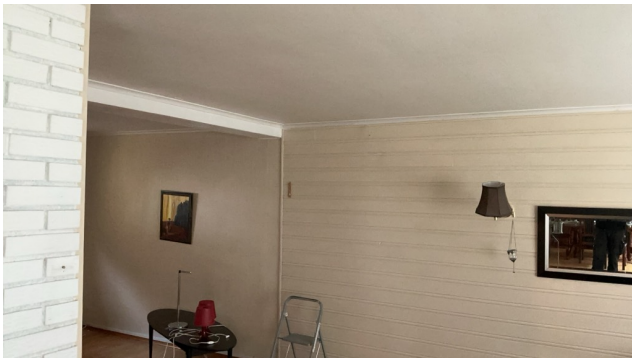
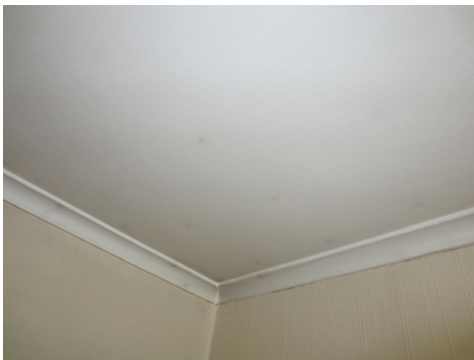
Døme på missfaring på overflate.

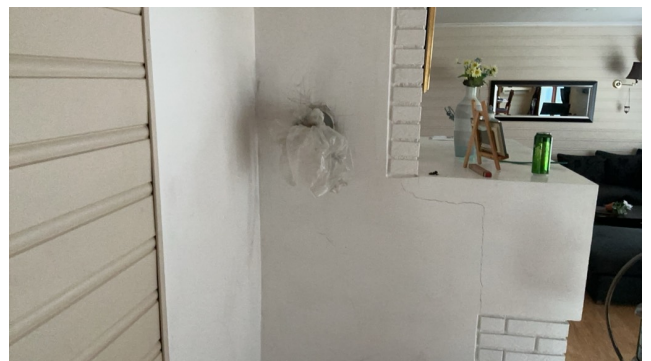
**Kostnadsestimat: 20 000 - 100 000**

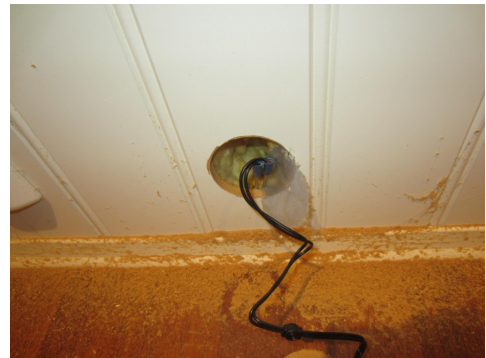
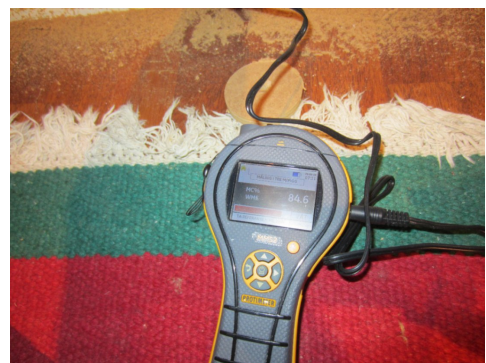
## Innvendige trapper

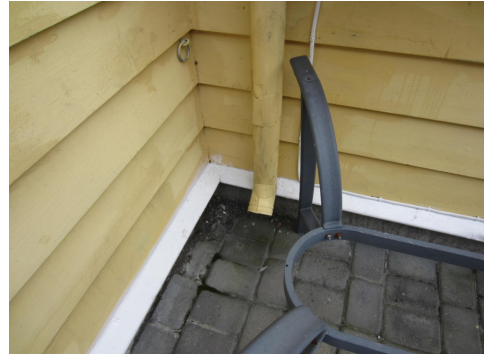
Ikkje synleg utv. fuktsikring. Takvatn vert leia til terreng.

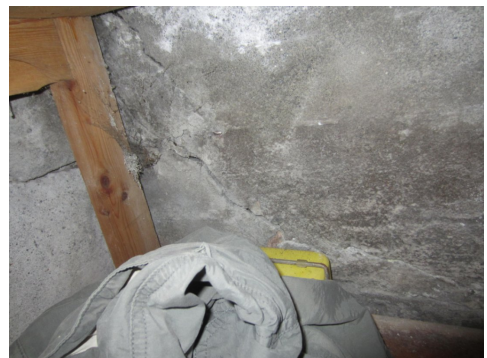
**Kostnadsestimat: 20 000 - 100 000**

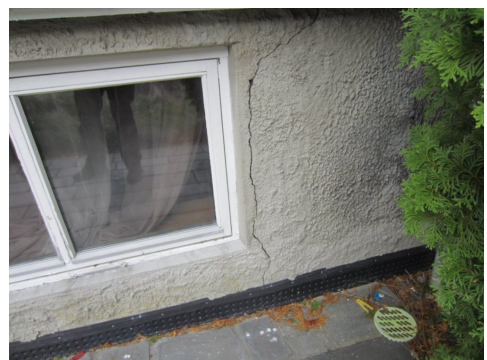
Sprekker i grunnmur.

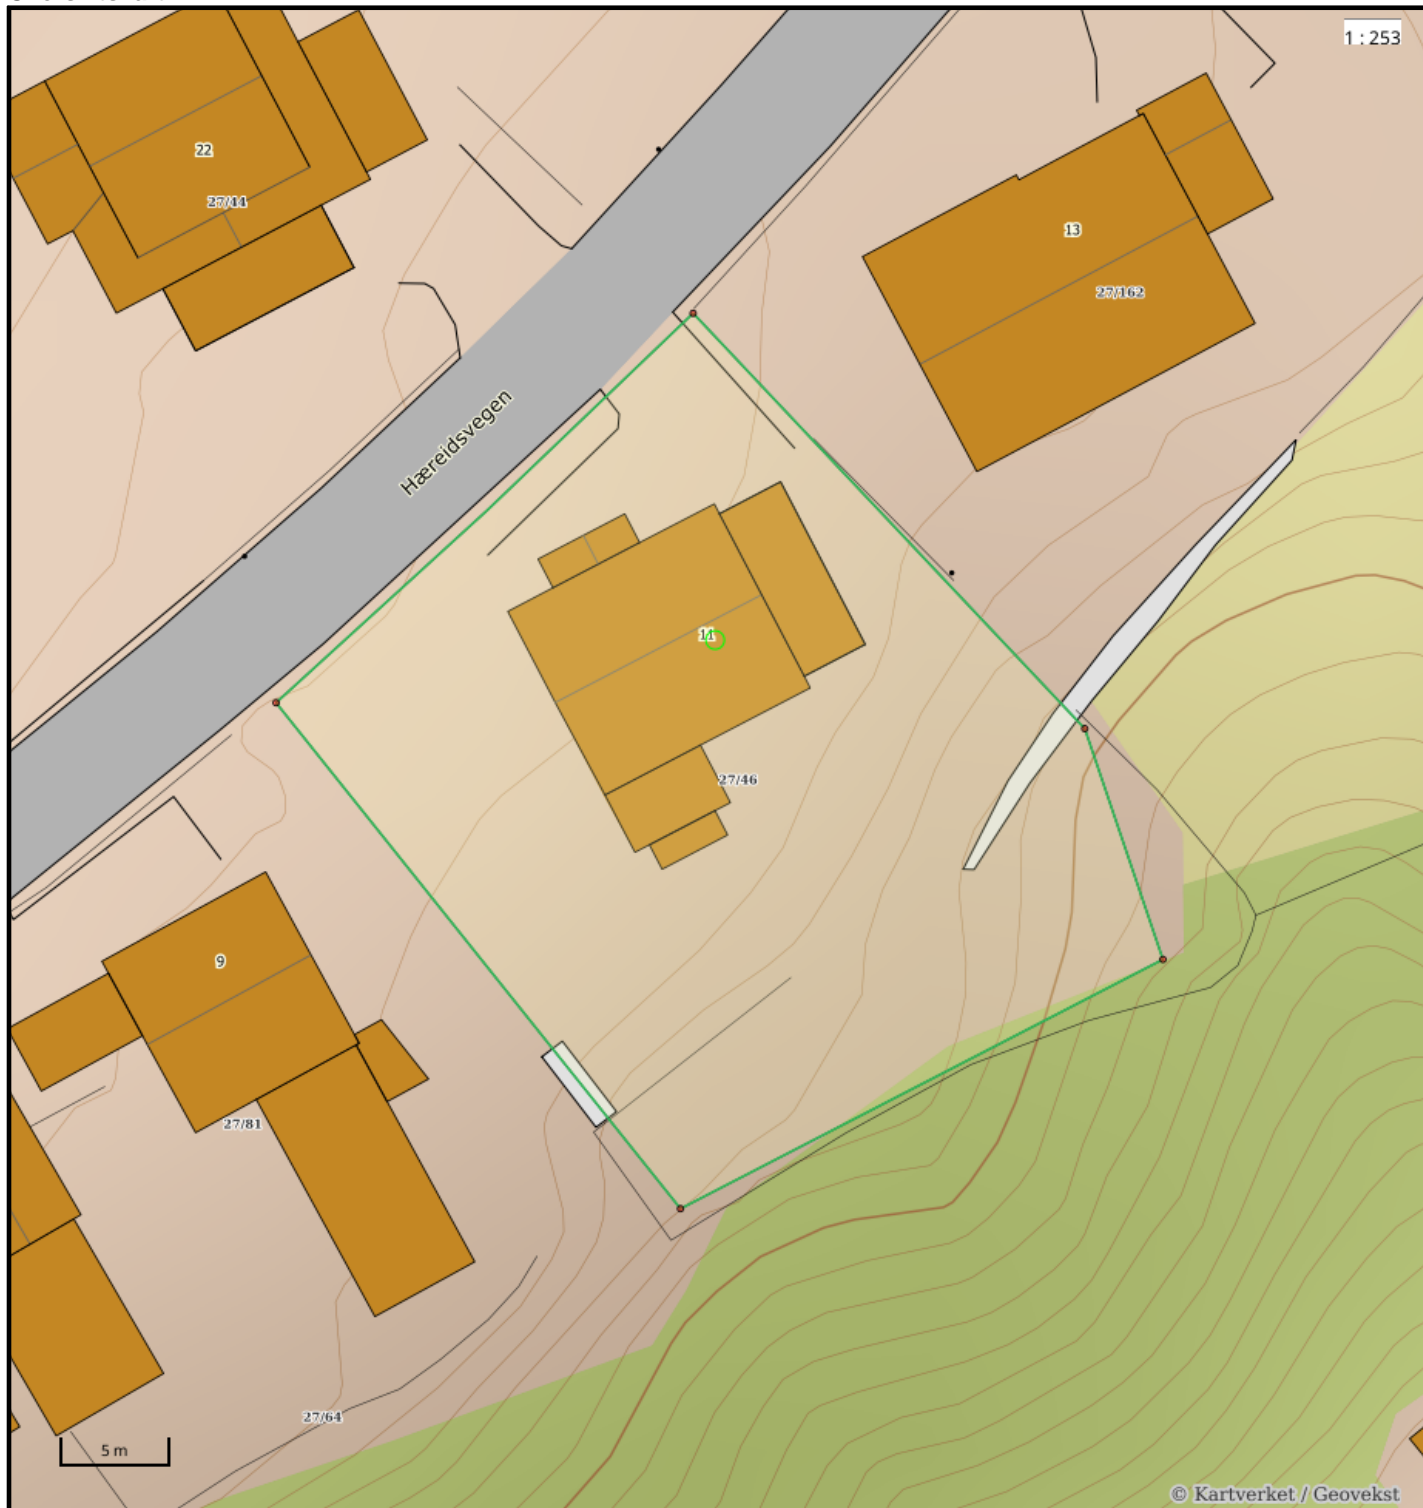
Nøyaktighet (standardavvik)

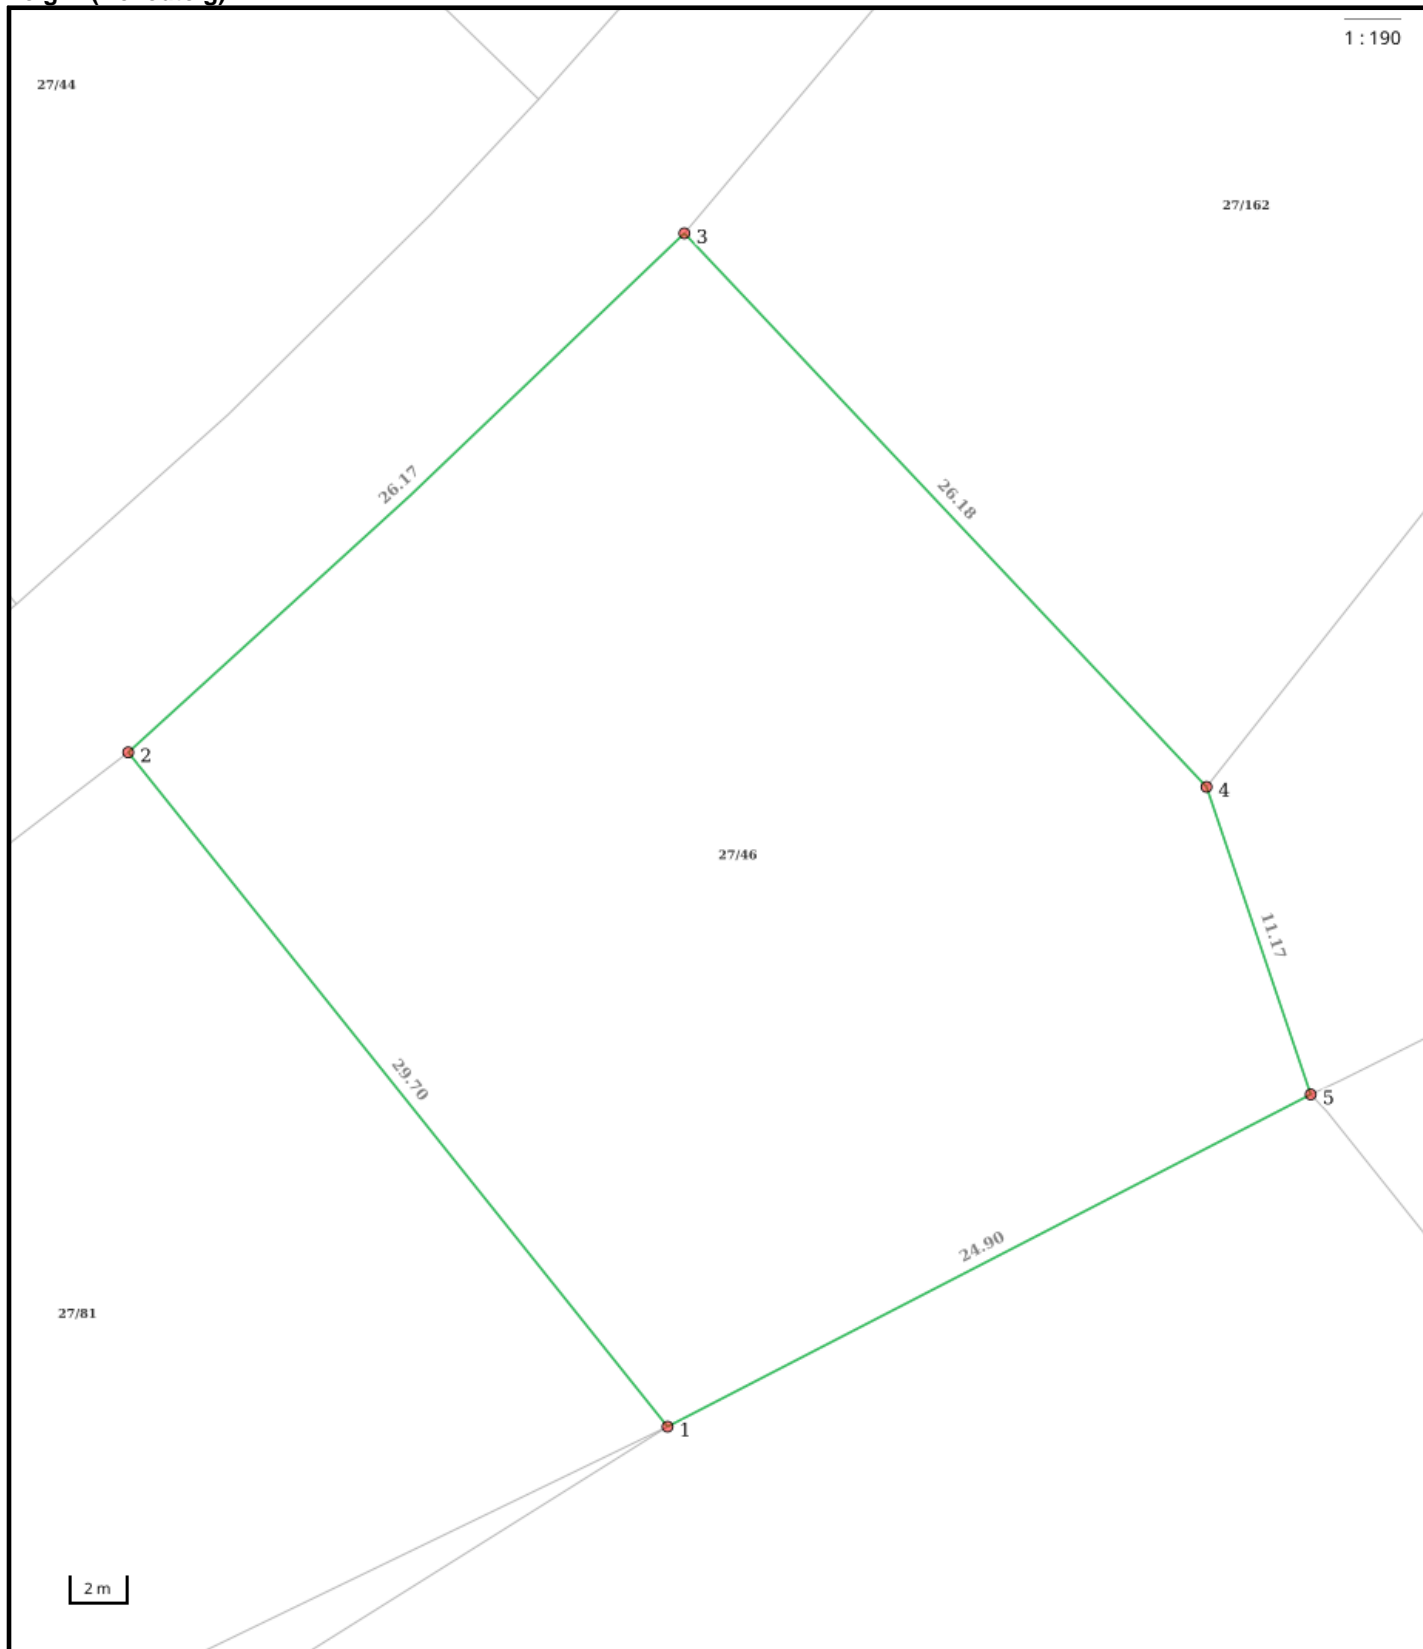
**Nøyaktighet (standardavvik)**
