SALGSOPPGAVE

Adresse: Vangsveien 37, 3514 Hønefoss
Prisantydning: Kr 2 200 000,-

Tilstandsrapport

REKKEHUS

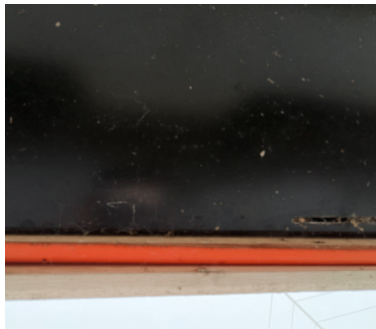
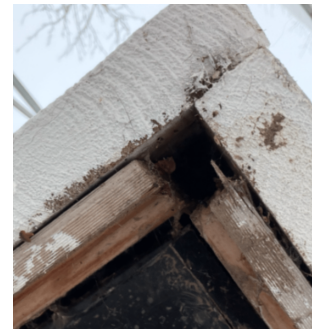
- Det er avvik:
- Eldre trevegger kan ha skjulte skader, spesielt over grunnmuren og rundt vinduer/dører/gjennomføringer. Eksakt tilstand kan ikke kontrolleres uten bygningsmessige inngrep.
- Utvendig kledning har ingen/begrenset lufting.
- Det er registrert manglende musesikring ved hjørnekasse.

- Videre undersøkelser må påregnes for å kartlegge eksakt tilstand. Dette vil normalt innebære bygningsmessige inngrep. Eventuelle tiltak baseres på resultat fra videre undersøkelser.
- Før jevnlig tilsyn med konstruksjoner for å tidligere registrere eventuelle avvik som oppstår i konstruksjonen.
- Det er begrenset/ingen lufting ift. dagens anbefalte løsning, men ikke dårligere enn standarden fra byggeåret. Mangelfull lufting av yttervegger øker risiko for at det kan oppstå fuktskader, spesielt for boliger i fuktig klima (kyststrøk e.l.). Ved eventuell utskifting av kledning/etterisolering utvendig bør det etableres lufting etter dagens krav.
- Musesikring må etableres.

For å hindre mus i å komme inn kan man montere «luseklosser» (tynne lekter eller sløyfer), korrosjonsbestandig nettingduk, museband (taggete stålbånd) eller beslag som dekker åpningene nederst bak kledningen. Det er viktig at slike tiltak ikke hindrer lufting og drenering. Gjenværende åpning bør derfor være minst ca. 5 mm. Skadedyr i konstruksjonen øker risiko for skjulte skader, f.eks isolasjon som kan få begrenset isolasjonsevne.

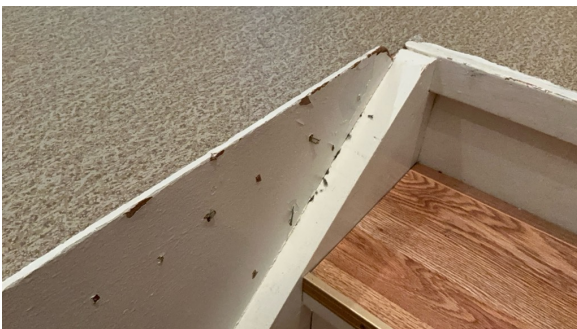
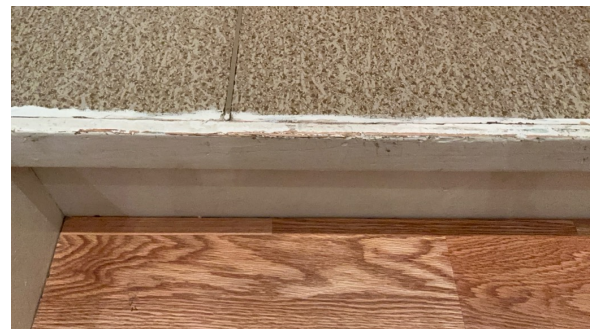
TG.2 Innvendige trapper

- Det er avvik:
- Bruks- og slitasjemerker registrert.
- Knirk registrert i trapp.

Krav til behov for utskiftning/utbedringer avhengig av bruksmønster og krav til estetikk av kjøper.

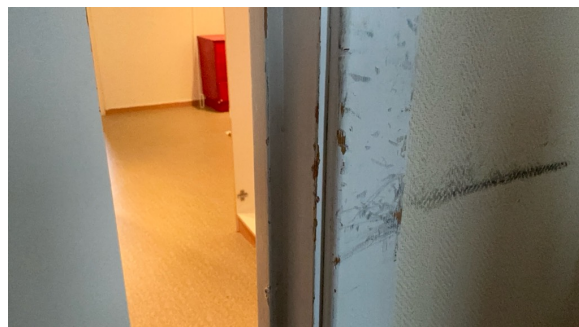
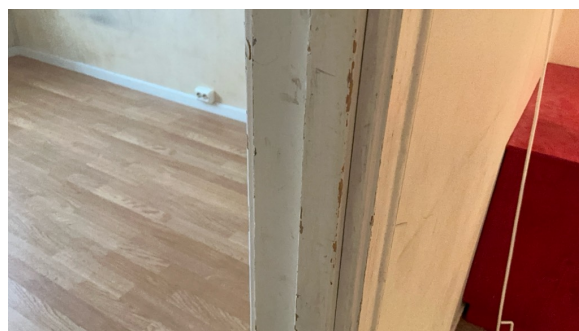
TG.2 Innvendige dører

- Det er avvik:
- Enkelte bruks- og slitasjemerker registrert.
- Slitasje på vrider/låsekasser.
- Enkelte dører subber i karm/terskel.
- Skjevhet mellom dørblad og karm for enkelte dører.

Stedvis vedlikehold må påregnes. Det er ellers ikke behov for strakstiltak siden dørene fungerer i dag, men grunnet alder og overnevnte forhold er det allikevel påregnelig med utskiftninger. Behov for utskifting avhenger av brukskrav og krav til estetikk.

Justering av dører som subber må påregnes.

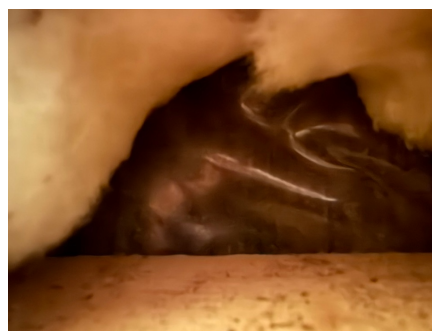
Tilliggende konstruksjoner våtrom

Hulltaking er foretatt fra toalettrom og det er påvist avvik i hulltakingen.

Det er i hulltakingen påvist råteskader i konstruksjonen.

Det er registrert synlig råteskade bak plast i vegg mot dusjsone.

- Tiltak:
 - Råteskadet trevirke må skiftes ut. Hvis forhold vedrørende råte ikke blir utbedret øker risiko for utvikling av skadeomfang, også for tilstøtende konstruksjoner.

Videre undersøkelser vedrørende råteskade må påregnes. Omfanget av tiltak vil kunne variere basert på resultatet av undersøkelsene, og dette vil også kunne påvirke kostnadsestimatet.

Kostnadsestimat: Under 20 000

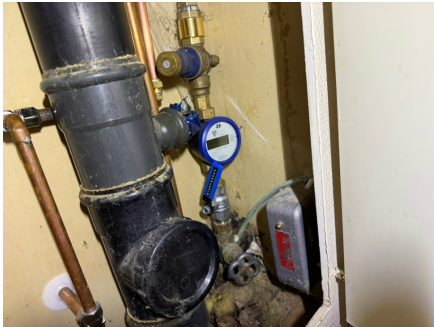
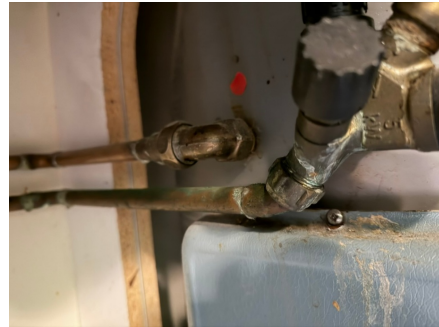
TG 2 Vannledninger

Det er ikke behov for straktiltak utifra at anlegget fungerer i dag, men utifra alder kan skader plutselig oppstå på eldre anlegg.

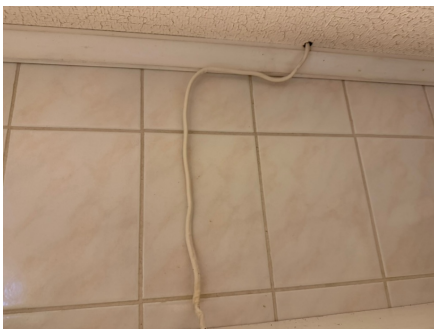
Ikke tilstrekkelig festet strømkabel.

Ja Da det ikke er fremvist samsvarserklæring for alle arbeider (også før 01.01.1999 da krav kom) skal det iht. NS3600 anbefales utvidet el-kontroll med tilstandsgrader. Denne type kontroll må ikke forveksles med EI-sjekk eller tilsynsrapport fra DLE.
