DNB Eiendom

Grøndøveien 58

HELLELAND

Enebolig over to plan med oppussingsbehov | Beliggende i landlige omgivelser

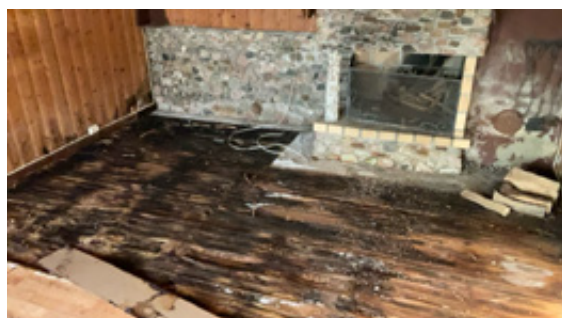
TG 3 Etasjeskille/gulv mot grunn

Det er gjennom målinger påvist høyt fuktnivå i trevegger i underetg./kjeller, det er derfor ikke foretatt hulltaking. Det er påvist fuktighet i oppforet tregulv i underetg./kjeller, og det er derfor ikke foretatt hulltaking. Det er påvist synlige fukt/råteskader i treverk i underetg./kjeller, hulltaking er derfor ikke nødvendig.

Store fukt og råteskader i underetasjen.

Konsekvens/tiltak: Ytterligere undersøkelser må foretas for å få kartlagt årsak og omfanget på eventuelle skader. Påviste fukt- og råteskader må utbedres for å hindre videre skadeutvikling og forringelse av konstruksjonen. Det anbefales å fjerne alt skadet treverk og tilfarergulv, samt å sørge for god utlufting og eventuelt utbedre drenering og fuktsikring. Konsekvensen av å ikke utbedre forholdene er økt risiko for ytterligere råte, muggdannelse og forverring av innklimaet, samt redusert levetid på bygningsdeler. Utbedring må ses i sammenheng med drenering.

I underetasjen må det gjennomføres grundig utbedring av fuktskader og råteskader, inkludert utskifting av skadet materiale og utbedring av årsak til fukt, for å hindre videre skadeutvikling og redusere risiko for helseskadelige forhold.

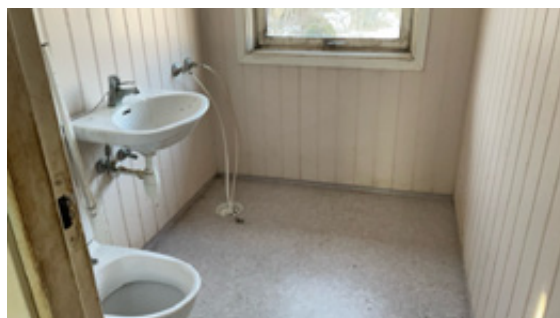
HOVEDETASJE > BAD

Manglende tettesjikt på vegger medfører økt risiko for fuktskader i tilstøtende konstruksjoner, noe som kan føre til kostbare reparasjoner og redusert levetid for bygget.

Konsekvens/tiltak: Våtrommet må totalrenoveres. Alle forhold med tettesjikt, våtsone, sluk m.m. må dokumenteres. Våtrommet må totalrenoveres, og det må etableres godkjent tettesjikt/membran på vegger og gulv i henhold til dagens forskriftskrav. Manglende tettesjikt på vegger medfører økt risiko for fuktskader i tilstøtende konstruksjoner, noe som kan føre til kostbare reparasjoner og redusert levetid for bygget.

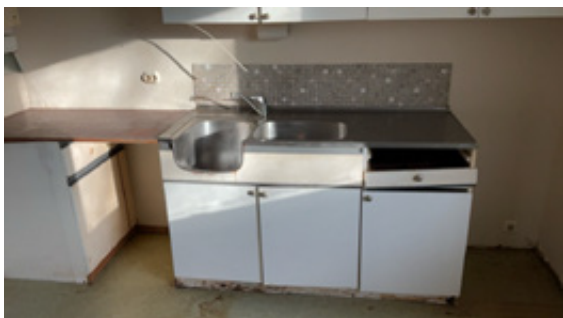
HOVEDETASJE > KJØKKEN

Det er påvist skader på overflater/kjøkkeninnredning utover normal slitasjegrad.

Konsekvens/tiltak: Det må påregnes lokal utbedring/utskifting. Det må påregnes full oppgradering av kjøkkenet, da blant annet kjøkkenfronter er løse og det er påvist skader utover normal slitasjegrad. Dersom tiltak ikke gjennomføres, kan dette medføre redusert funksjon, økt risiko for ytterligere skader og forringet bruksverdi.

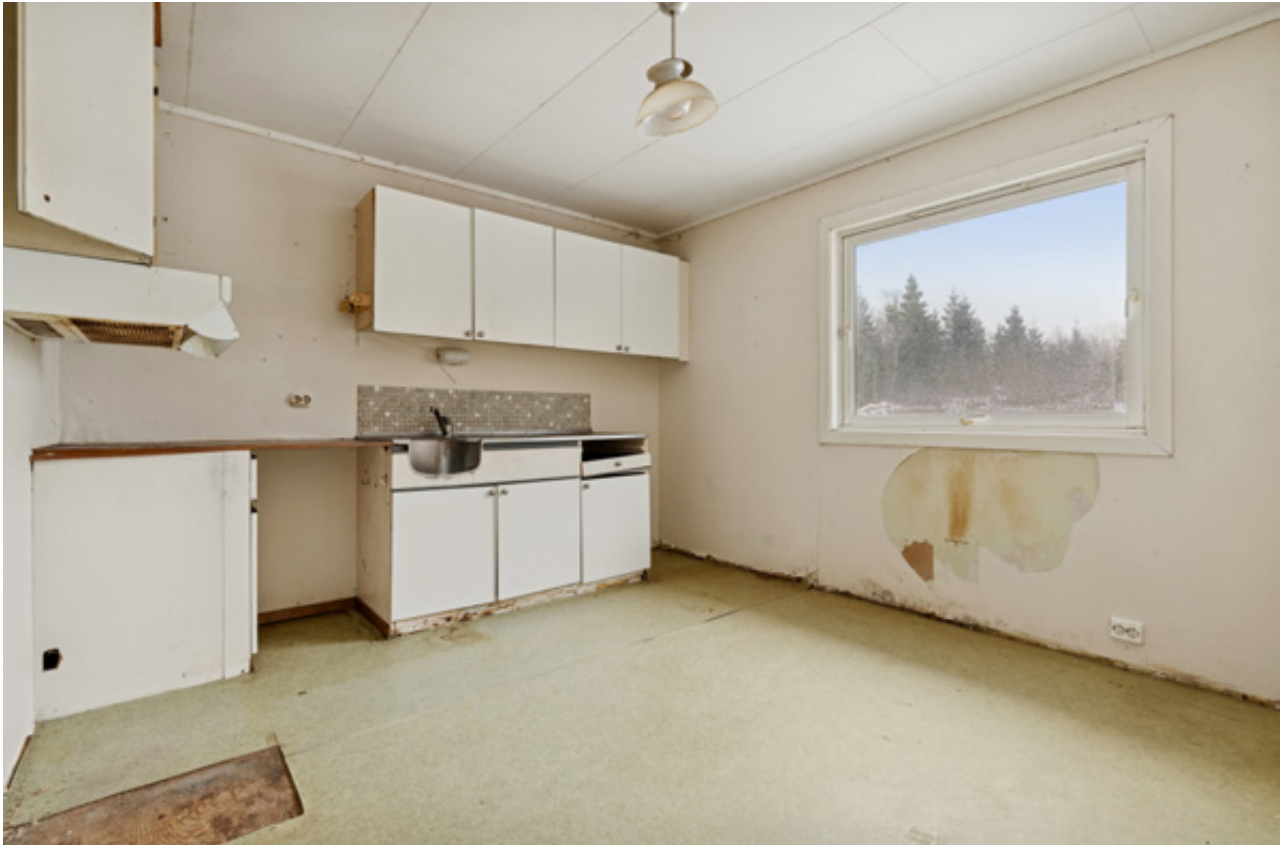
Kjøkkenet har innredning med glatte fronter og benkeplate av laminat. Det må påregnes en full oppgradering av kjøkken.

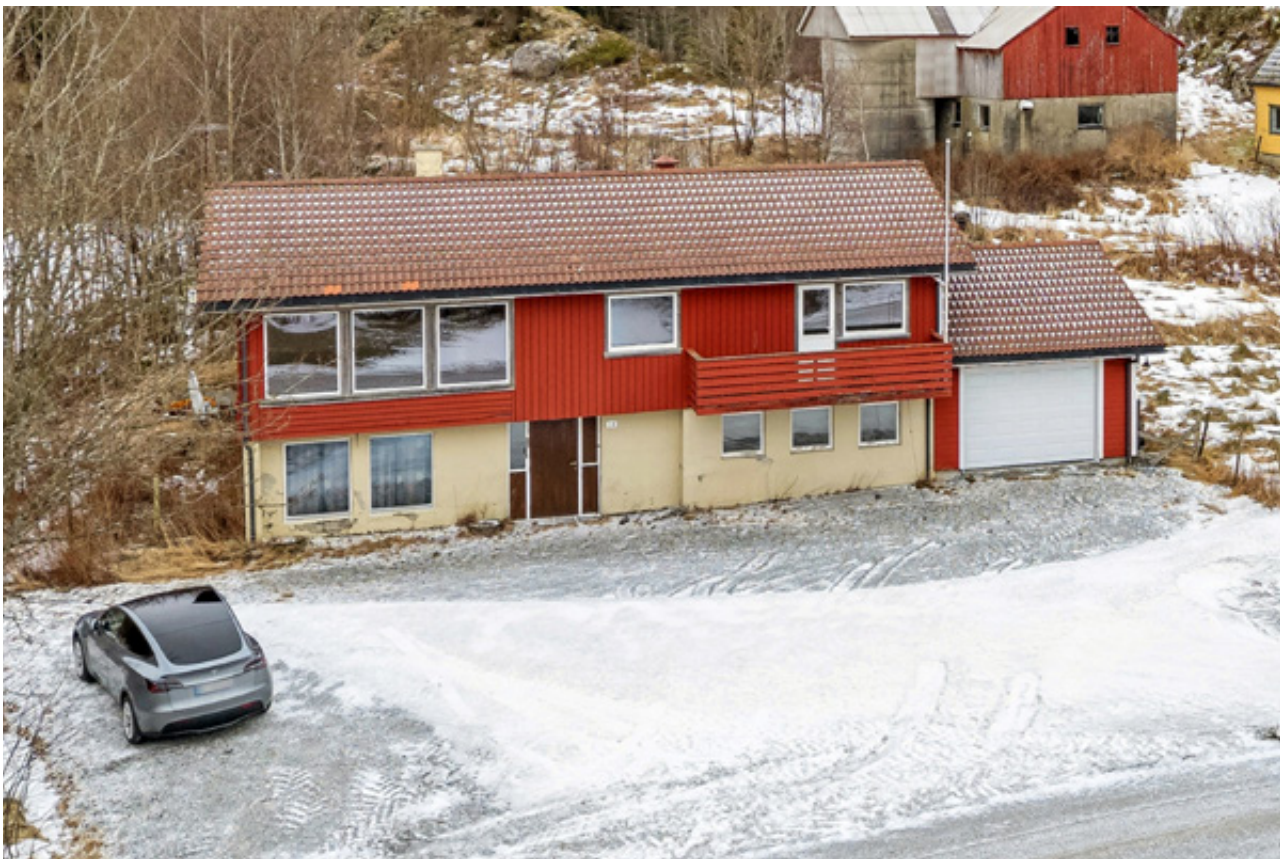
Boligen fremstår med betydelig vedlikeholdsbehov på flere bygningsdeler.
