Praktisk rekkehus i Langevann

Hjortveien 3B, 4373 Egersund

Tilstandsrapport

Befaringsdato: 30.04.2026

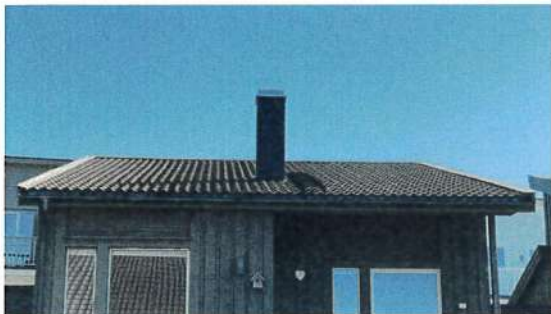
TG 2 Veggkonstruksjon

Byggforsk (542.101) anbefaler at kledningsbord bør ha 300mm og minst 100mm avstand til terreng/terrasser for å unngå skader og misfarging fra vannsprut opp fra terrengoverflaten.

Liten avstand fra kledning til terreng/terrasser øker risikoen for fukt- og råteskader i nedre kant av kledningen. Det bør vurderes å øke avstanden mellom terreng og kledning for å redusere denne risikoen.

Maling og jevnlig vedlikehold må påregnes, og det bør vurderes tiltak for å forbedre tilpasningen mot beslag.

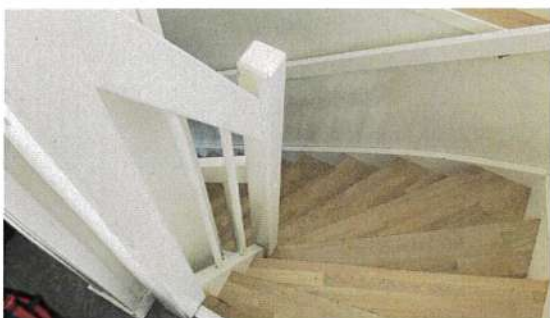
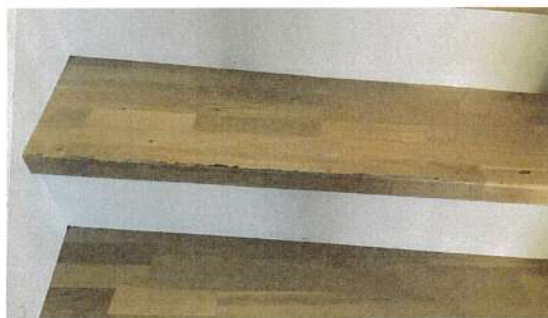
Trapp har en del bruksslitasje/skader.

Det bør utføres nødvendig oppussing og utbedring av trappen for å utbedre slitasje og skader.

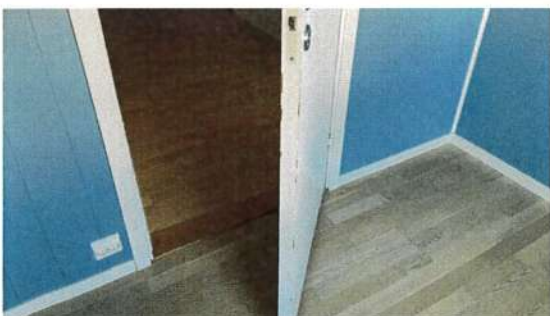
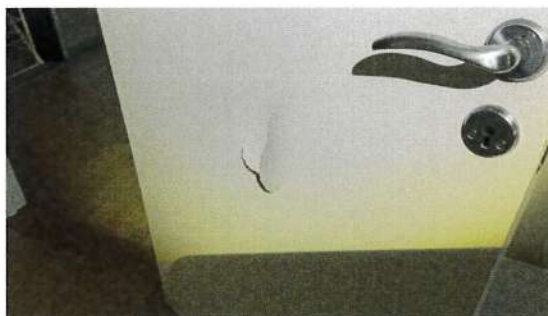
TG 3 Innvendige dører

Dørene har skader og er slitte og preget av alder.

Dørene fungerer men må påregnes vedlikehold, og utskifting av flere dørblad.

Kostnadsestimat: 20 000 - 100 000

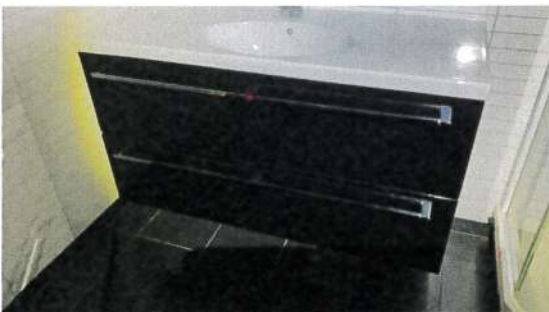
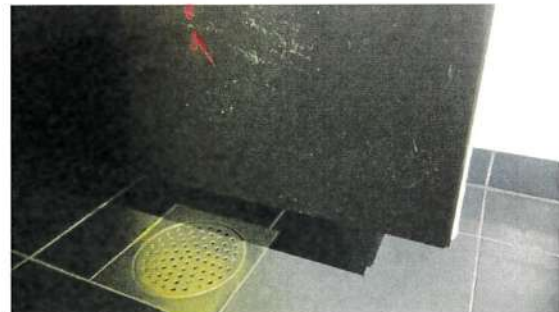
TG 2 Sanitærutstyr og innredning

- Det er ikke påvist tilfredsstillende løsning for å synliggjøre lekkasje fra innebygget sistene.

Det er fuktskade i seksjon i område mot dusj og innredningen har alders og bruksslitasje.

Uten dreneringsløsning/lekkasjesikring kan lekkasjer pågå over lang tid uten å bli oppdaget. Dette kan føre til omfattende fuktskader i omkringliggende byggematerialer.

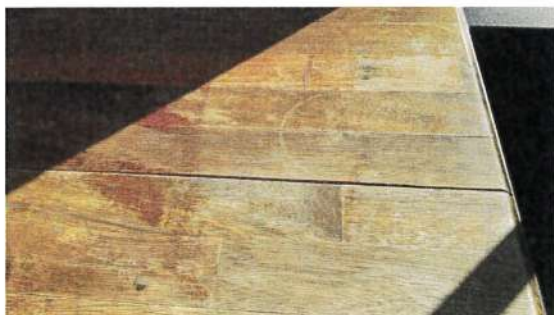
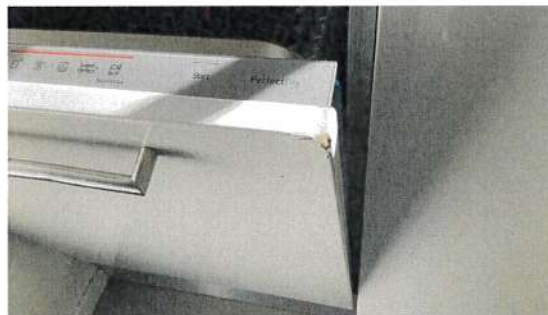
Benkeplate og vask har sprekker, det er fuktskader i enkelte fronter og innredningen er slitt og preget av alder.

Benkeplate, vask og front på oppvaskmaskin må påregnes å byttes. Generelt vedlikehold/oppgradering bør utføres.
