SALGSOPPGAVE

RINGVEGEN 13

8682 TROFORS

Tilstandsrapport

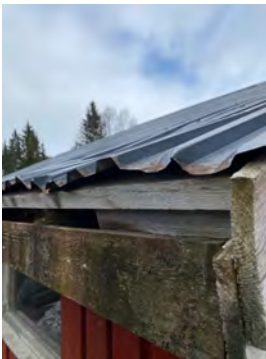
Løs takplate, rust i innfestingene, skjevheter og glipper i beslagene, samt stedvis rust i platene.

Rust/skader i nedkant av plater

Rust og innfestinger må utbedres for å hindre videre korrosjon og svekkelse av konstruksjonen.

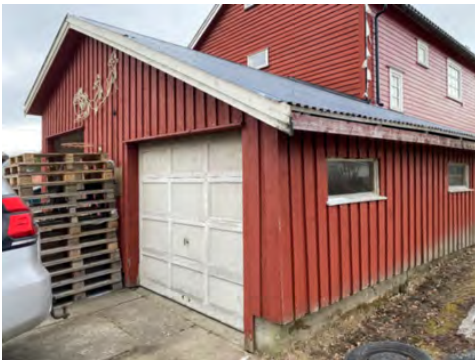
Tak over garasje og inngangsparti.

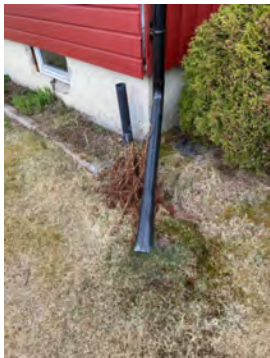
Nedløp må være tilkoblet overvannsrør under bakkenivå som leder vann bort fra grunnmur. Vann på utsiden av grunnmur under bakkenivå er årsak til innvendige vannskader i kjellere.

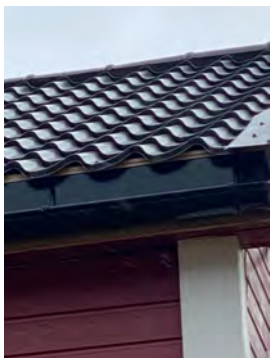
Feilmontert beslag til takrenne på hovedtaket

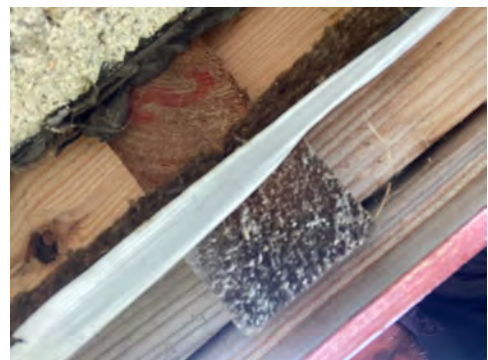
Luftespalte bak kledning mot øst.

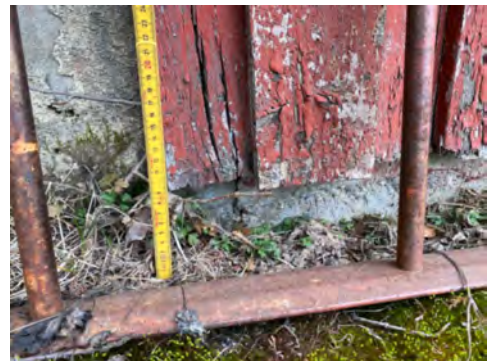
Kledningbord bør ha minst 300 mm avstand til terreng for å unngå skader og misfarging fra vannsprut opp fra terrengoverflaten

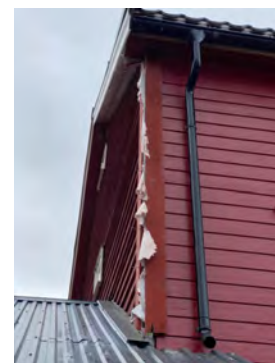
Synlig vindsperre mot hjørnebord.

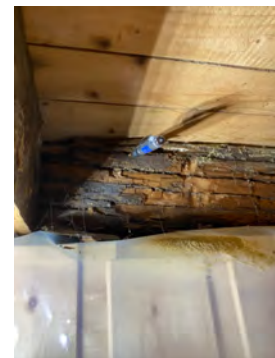
Råteskader i bunnline/svill.

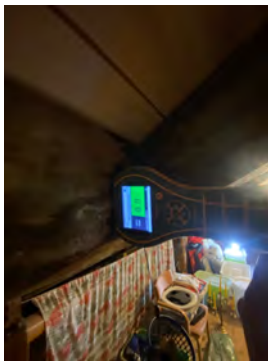
Fuktmåling i takkonstruksjon viste ingen forhøyede fuktverdier.

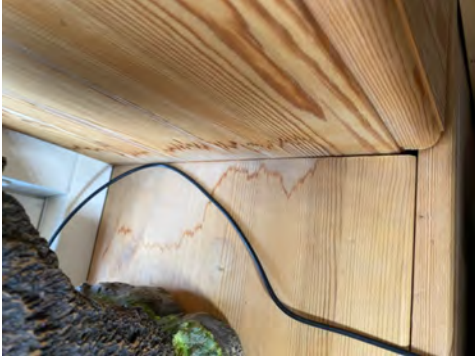
Tegn til fukt mot foring.

Fuktskjolder ved innvendige foringer bør undersøkes nærmere og årsaken utbedres for å hindre videre fuktskader og mulig råteutvikling i vindusomrammingen. Dersom tiltak ikke iverksettes, kan dette føre til redusert levetid på vinduene og økte utbedringskostnader.

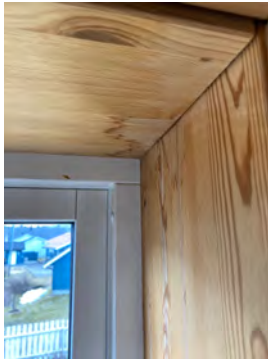
Tegn til fukt mot foring.

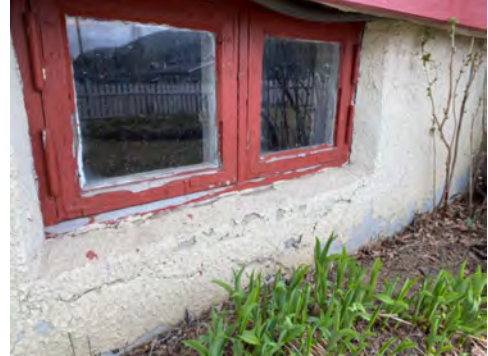
Kjellervindu med koblede glass.

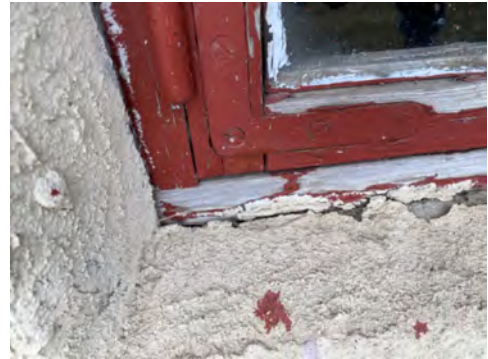
Mangelfull utvendig tetting.

Mangelfull utvendig tetting må utbedres for å unngå lekkasjer og fuktskader i omkringliggende konstruksjoner, samt for å redusere varmetap og sikre byggets levetid.

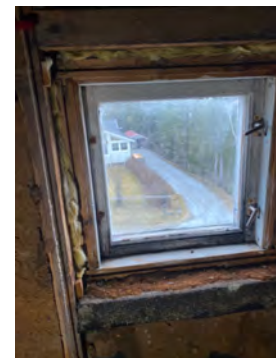
Råteskader.

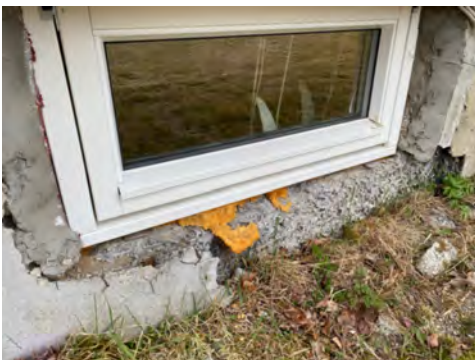
Vinduer mangler beslag i nedkant.

For å lede vann som renner på beslaget bort fra fasaden/underlaget, må beslaget alltid avsluttes med en dryppkant. Dryppkanten må gå minst 20 mm ut fra fasaden/underlaget.

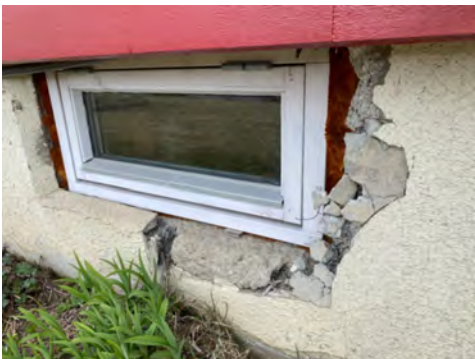
Det er påvist avvik rundt innsettsdetaljer.

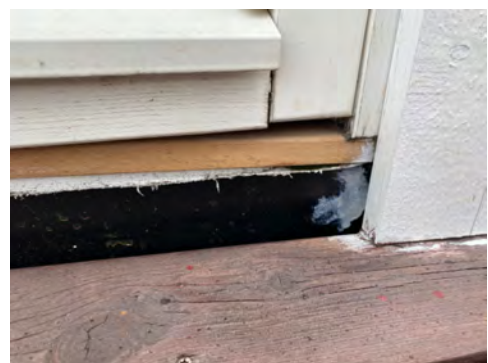
Dersom dette ikke utbedres, kan det føre til økt varmetap, fuktinntrengning og ytterligere skader på dør og terskel.

Rammen har gått fra hverandre i nedkant av døren

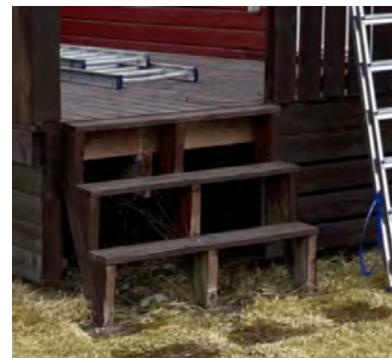
Trapp til terrasse.

- Tiltak:
Det bør vurderes å utbedre trappen til terrassen slik at den får riktige stigningsforhold og tilstrekkelig inntrinn, for å redusere risikoen for fall og personskader.

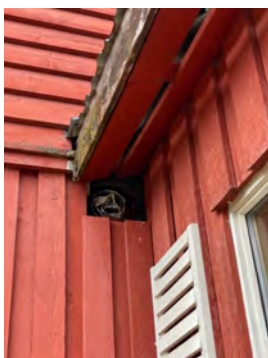
Avtrekkskanal mot utvendig vegg

Det bør monteres ventilkappe og sørges for tilfredsstillende tetting rundt avtrekkskanalen samt rundt åpninger i mur for å hindre inntrenging av skadedyr og fukt i konstruksjonen.

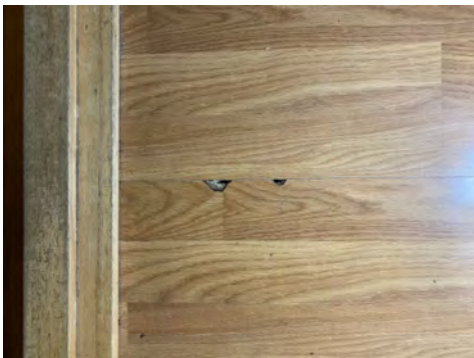
Skade i laminatgulv.

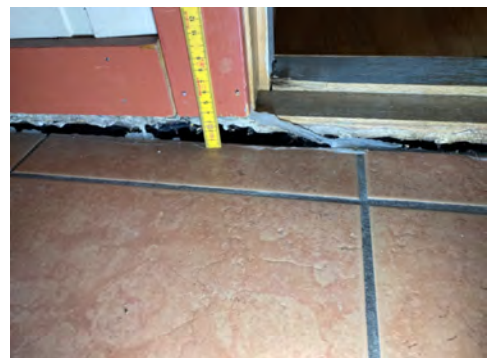
Setningsskader i gang/entré.

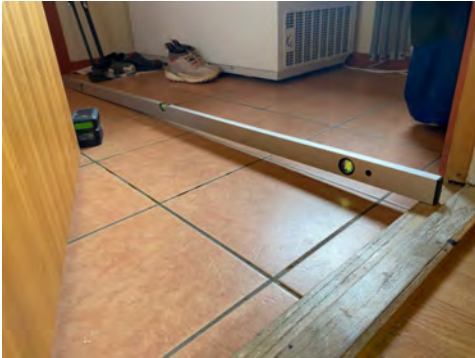
Skjevheter i gang/entre'.

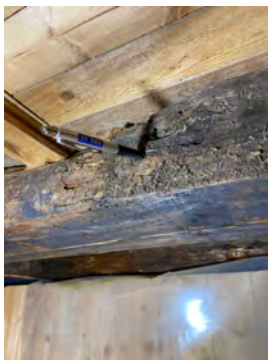
Råteskader i bjelker.

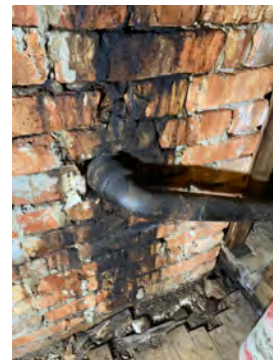
Rennemerker fra sotvann. Manglende murpuss av skorstein over kaldloft.

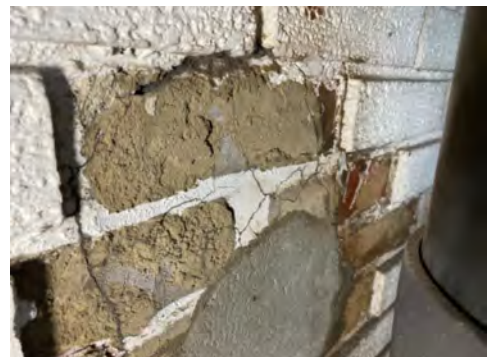
Riss i skorstein bak vedovn.

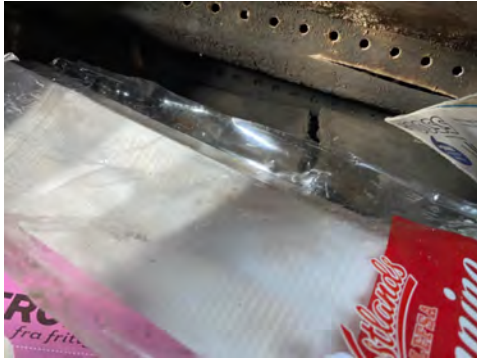
Sprekk i ildfast stein.

Den store sprekken i ildfast stein i ovnen i stuen må utbedres for å sikre trygg bruk av ildstedet og unngå fare for brann eller skade på ovnen.

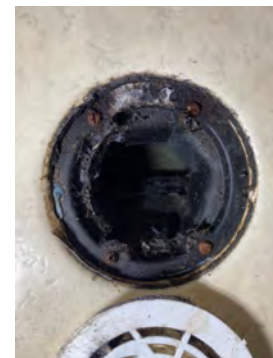
Plastsluk. Rust i skruer.

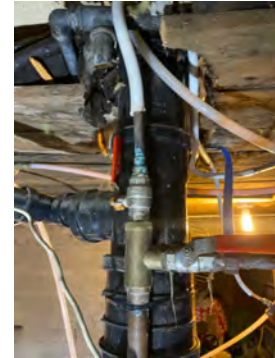
Irr mot kobberør.

Levetid- Vannrør av kobber over 25 år - "Mer enn halvparten av forventet brukstid er oppbrukt" = TG 2

Anlegget bør gjennomgås av autorisert rørlegger for å avdekke eventuelle feil eller mangler, og for å sikre at installasjonen er utført i henhold til gjeldende forskrifter.

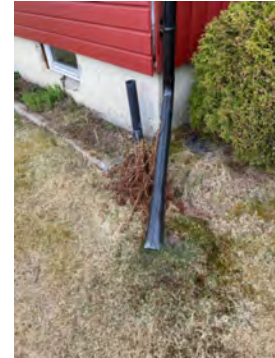
Plastrør til grunn mot nordøst

Det bør gjennomføres ytterligere undersøkelser av dreneringen, for eksempel ved bruk av inspeksjonskamera, for å avdekke eventuell funksjonssvikt.

Dersom dreneringen er svekket eller mangler, bør det vurderes utskifting eller utbedring for å redusere risikoen for fuktinntrengning i kjeller/underetasje, noe som kan føre til skader på bygningskonstruksjonen og dårligere innemiljø.

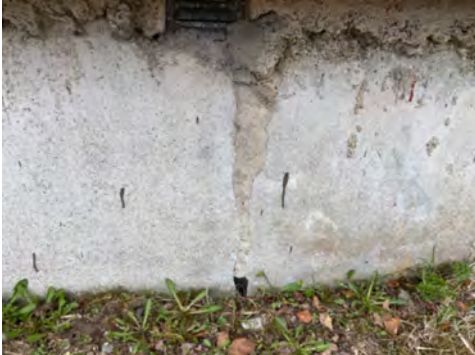
Sprekk i mur mot vest

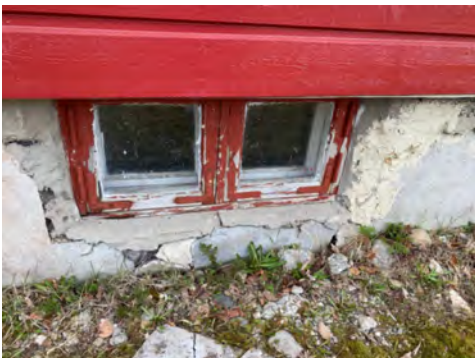
Det må påberegnes utbedring av mur.

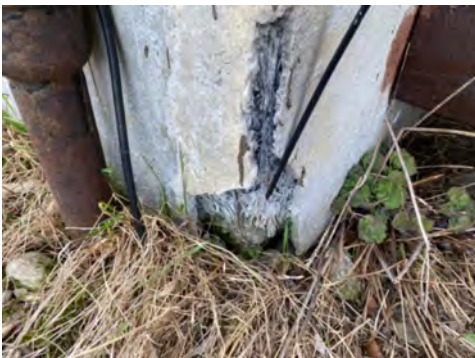
Skader i mur mot sørvest.

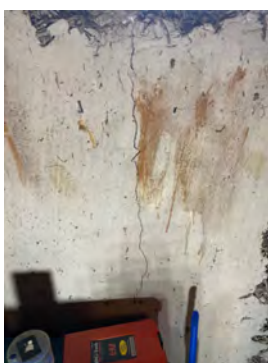
Innvendig sprekk i mur.

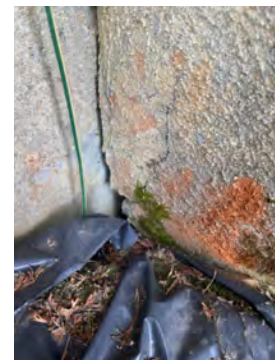
Utvendig sprekk i hjørnet på mur.

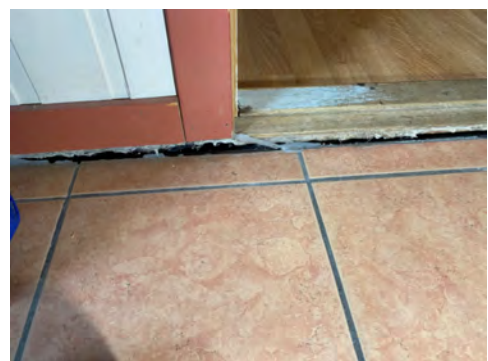
Setningsskader.
