EINEBUSTAD I PODLEN 26, SAGVÅG TIL SALS

Tilstandsrapport

Befaringsdato: 07.11.2025

Rapportdato: 19.03.2026

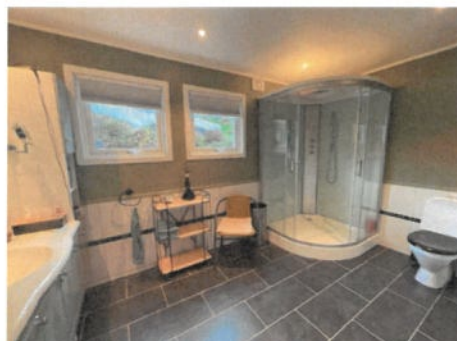
1. ETASJE > BAD - 1.ETASJE

- Det er mulighet for at det kan forekomme vannlekkasje på våtrommet hvor vann ikke vil gå til sluk.
- Det er påvist at høydeforskjell fra topp slukrist til gulv/synlig topp membran ved dørterskel er mindre enn 25 mm.

Utilstrekkelig fall og lav sikkerhetsmargin ved terskel øker risiko for vannansamling og vannlekkasje til tilstøtende rom. Forholdet avviker fra anbefalte løsninger for våtrom. Utbedring vil normalt innebære ombygging av gulv.

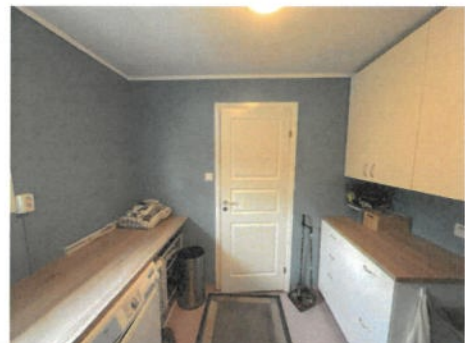
1. ETASJE > VASKEROM

1 TG 2 Overflater vegger og himling

Manglende tettesjikt på vegg ved utslagsvask øker risiko for fuktskader ved lekkasje eller søl, selv om det ikke ble registrert skader ved befaringen.

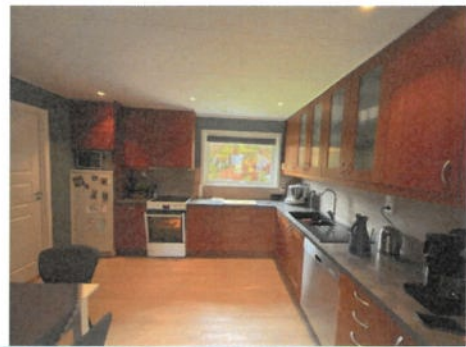
1. ETASJE > KJØKKEN

Det er ikke komfyrvakt over platetopp eller vannstopp under innredning. Dette er krav i dagens tekniske forskrifter men ikke når kjøkken ble
