Enebolig med stor tomt på Hadland

Sokndalsveien 392, 4372 Egersund

Befaringsdato: 23.03.2026

Rapportdato: 08.04.2026

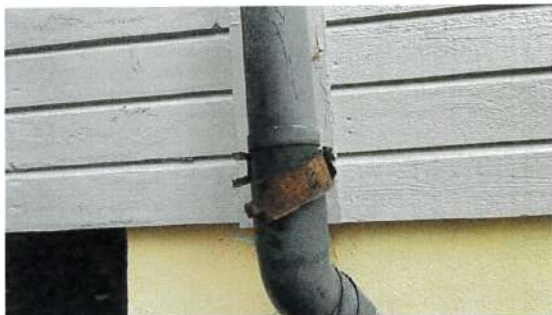
- Mer enn halvparten av forventet brukstid er passert på renner/nedløp/beslag.
- Takrenner har punktvis lekkasjer.

Rennekroker og feste til nedløp har flere steder store rustskader.

Rustskade innfesting taknedløp

Rennekroker og feste til nedløp med store rustskader bør skiftes ut for å sikre tilstrekkelig stabilitet og funksjon. Dersom tiltak ikke utføres, øker risikoen for at takrenner og nedløp løsner eller får ytterligere lekkasjer, noe som kan føre til fuktskader på fasade og grunnmur.

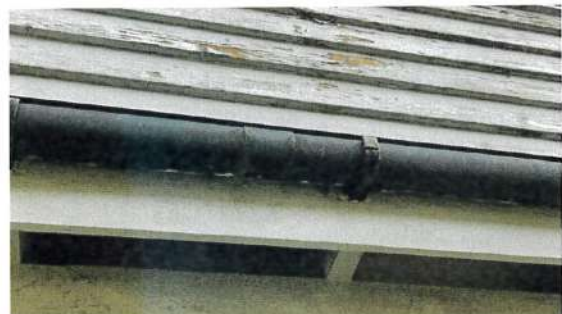
Rustskade rennekroker

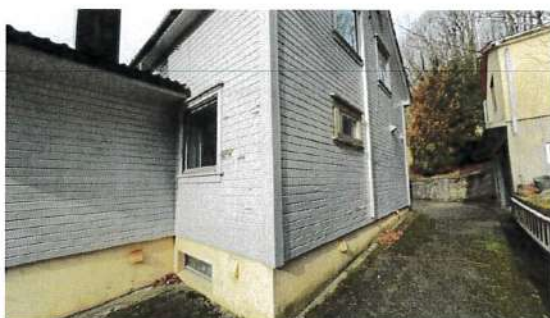
Luftbobler bak malingen kan indikere at fuktighet bak ikke tørker opp og at lufting er utilstrekkelig.

Maling som flasser

Det bør også etableres bedre lufting i nedre kant av kledningen mot grunnmur for å redusere risikoen for fremtidige råteskader.

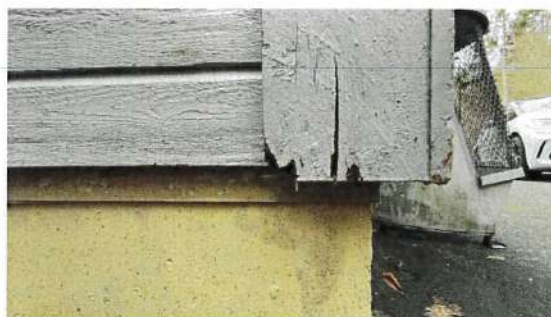
Det er sporadisk funnet råteskader i kledning og hjørnebord.

- Råteskader i bordkledningen kan fortsette å utvikle seg både i tilliggende bordkledning og til bakenforliggende veggkonstruksjon, dersom en ikke foretar tiltak.

Råteskade i hjørnebord

Råteskadet kledning og hjørnebord bør skiftes ut for å sikre tilstrekkelig beskyttelse mot fukt og videre skade.

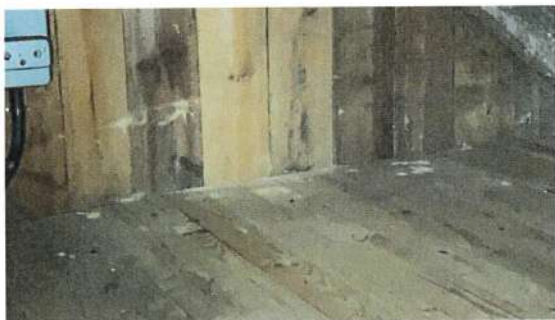
Rundt pipe er det fuktmisfaringer i undertaket. Det er utført fuktmåling og det er ved befaring ingen fukt i undertaket. Forhold kan derfor være av gammel alder men bør holdes under jevnlig kontroll for utvikling.

Spor etter borrebille(morr)

Det anbefales å holde området rundt pipen under jevnlig kontroll for å avdekke eventuell utvikling av nye fuktskader, da tidligere fuktmisfarging kan indikere økt risiko for lekkasjer og skader på takkonstruksjonen.

Det samme gjelder for skadedyr. Om det er aktivitet nå vites ikke, men forhold bør holdes under kontroll. Dersom det er aktivitet bør området behandles med middel mot borrebille (morr) for å hindre ytterligere nedbrytning.

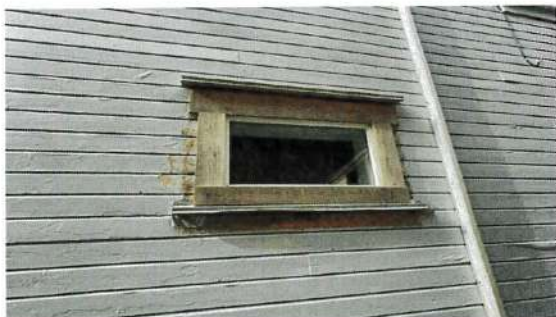
Ufagmessig utførelse

Vinduet på soverommet i 1. etasje bør utbedres slik at belistning og montering utføres korrekt for å unngå fremtidig skade.

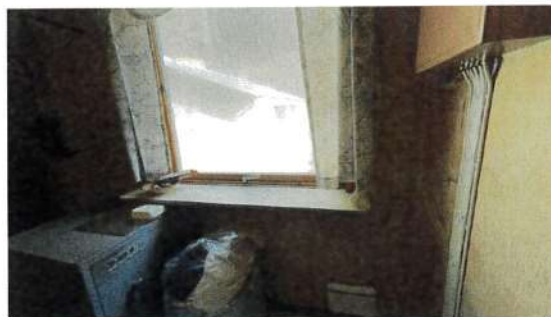
Punktert vindu

Vinduer med punkterte eller sprukne glass bør skiftes ut for å sikre god isolasjon og forhindre fuktskader i omkringliggende konstruksjon.

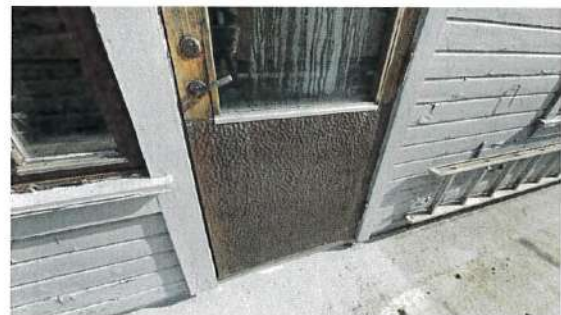
Punktert glass og utvendig slitt balkongdør

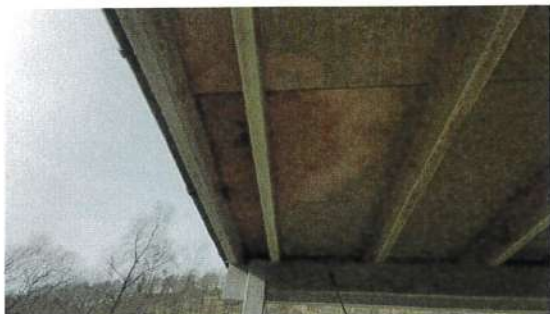
Under terrasse er det misfaringer flere steder etter lekkasje i tekkingen.

Fuktmerker fra underside

Tekkingen må utbedres eller skiftes for å hindre videre vanninntrenging og skade på underliggende konstruksjoner.

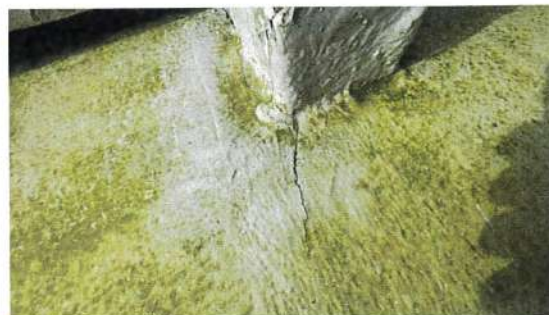
Ved søyle er det en større sprekk i glassfibertekkingen.

Sprekk i glassfiber 1. etg

Sprekker i glassfibertekkingen må repareres, spesielt ved søyle og over kjøkkenet, for å redusere risiko for fuktskader og råte.

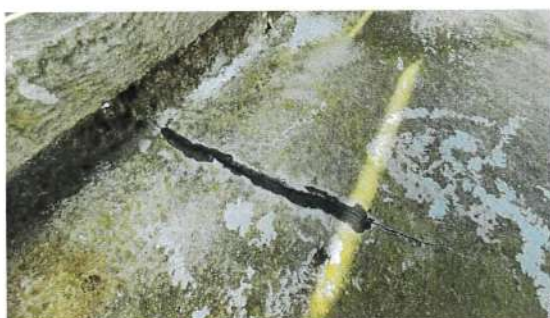
Det er også registrert sprekk i glassfiber over kjøkkenet.

Sprekk i glassfiber 2. etg

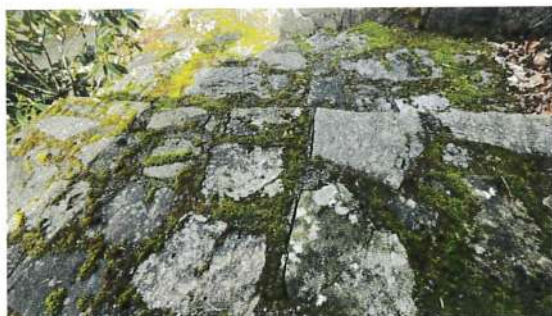
Noen sprekkdannelse i overflate

Utvendige trapper bør vedlikeholdes og eventuelle sprekker utbedres for å forhindre videre forringelse og redusere risiko for skader eller ulykker ved bruk.

Mose bør fjernes for å unngå glatte overflater som kan føre til fall.

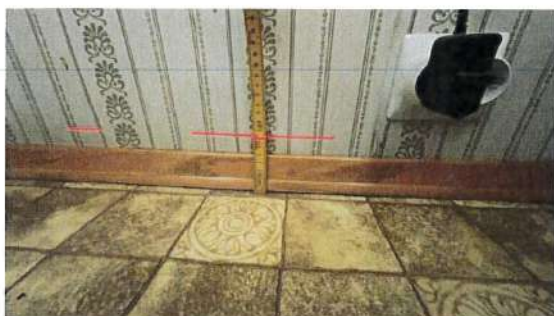
- Målt høydeforskjell på mellom 10 - 20 mm innenfor en lengde på 2 meter. Tilstandsgrad 2 gis med bakgrunn i standardens krav til godkjente måleavvik.
- Målt høydeforskjell på over 30 mm gjennom hele rommet. Tilstandsgrad 3 gis med bakgrunn i standardens krav til godkjente måleavvik.

33 mm gjennom kjøkken

- For å få tilstandsgrad 0 eller 1 må høydeforskjeller rettes opp. Det vil imidlertid sjelden være økonomisk rasjonelt som et enkeltstående tiltak i en bolig som dette. Dersom boligen en gang skal renoveres, kan man vurdere slike tiltak.

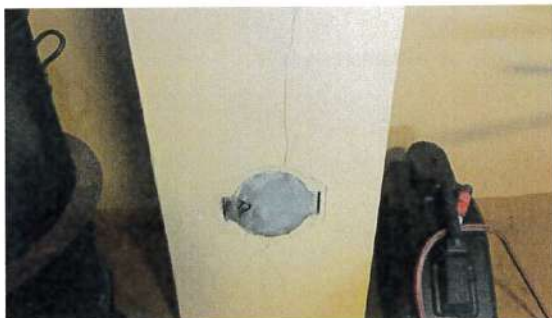
Pipe i tilbygg har sprekker i puss ut fra sotluke i kjeller.

Sprekk i puss rundt sotluke

Det bør gjennomføres nærmere undersøkelser av begge pipene, spesielt med tanke på sprekker i puss ved sotluke i kjeller og bruksforbud på ovn i stue. Årsak til dette er ikke kjent.

Piper og ildsteder bør sjekkes av feier.

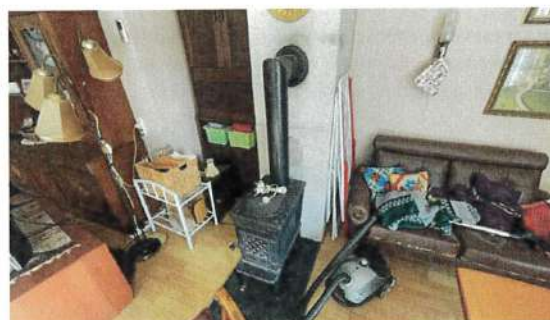
Denne ovnen kan ikke brukes opplyser eier

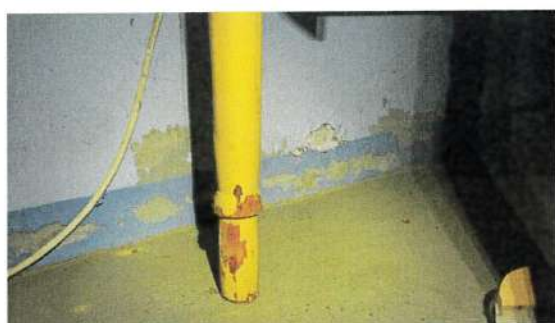
- Det er påvist indikasjoner på noe fuktgjennomtrenging inn i kjellermur.

Det er ikke behov for umiddelbare tiltak, men kjelleren bør ikke innredes med dagens tilstand, og fukt må holdes under kontroll.

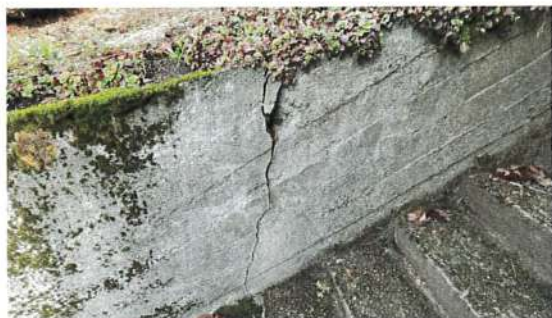
Sprekker i forstøtningsmur

Det bør gjennomføres nærmere undersøkelser og overvåking av sprekke-dannelser og slitasjer i forstøtningsmurene. Dersom tiltak ikke iverksettes, kan dette føre til ytterligere forringelse av murene og økt risiko for utglidning og ytterligere skade

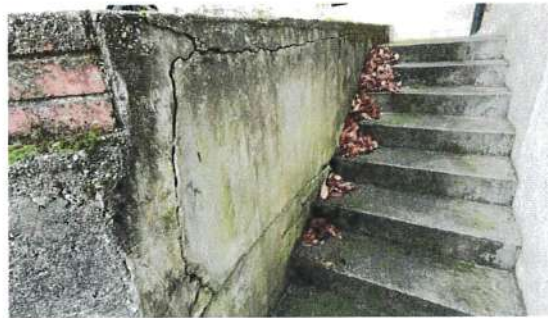
Sprekker i forstøtningsmur

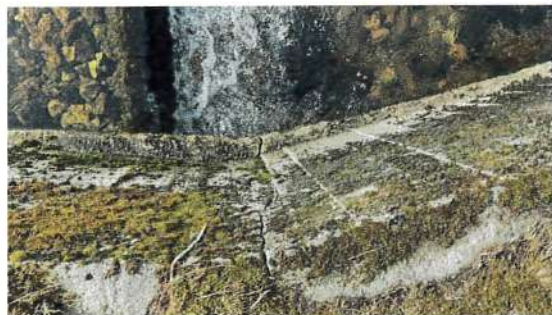
Sprekker i forstøtningsmur v bekk

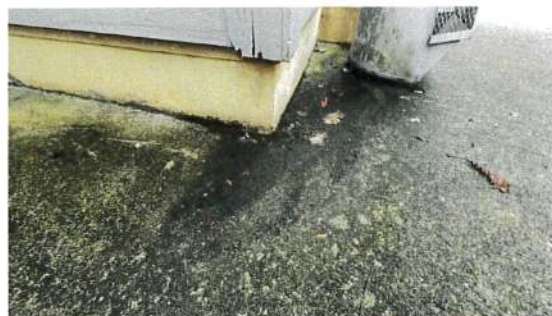
Tegn til vannansamling

Overflatevann må holdes under kontroll og det er ikke behov for umiddelbare tiltak. Det kan vurderes å etablere ekstra sluk i område som har dårlig fall.

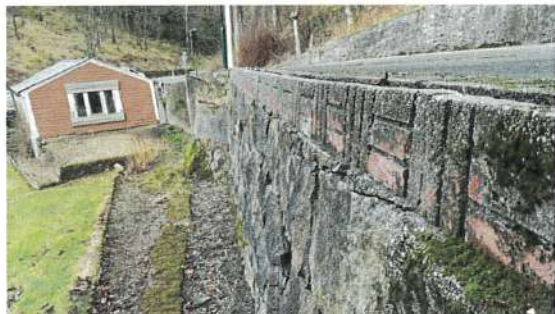
Eksempel på forstøtningsmur uten sikring

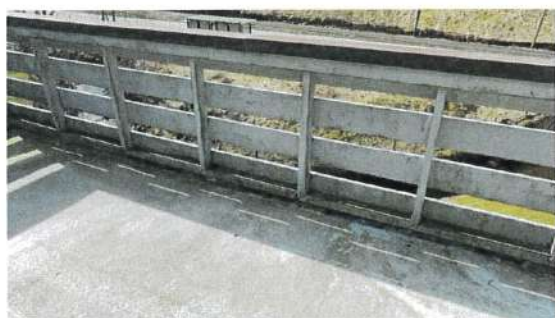
For store mellomrom mellom spiler
