# NYSTUVEIEN 20

Fjellsiden / Starefossen

# gnr. 166, bnr. 1505, snr. 1

Befaringsdato: 16.05.2023

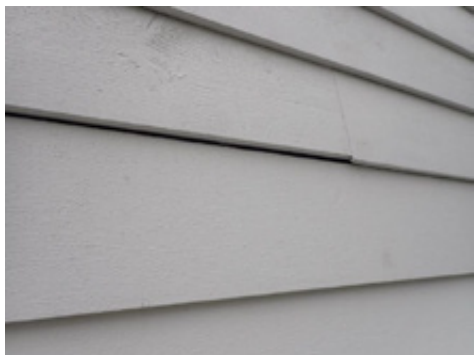
Trekledning

#### Vurdering av avvik:

- Det er avvik:

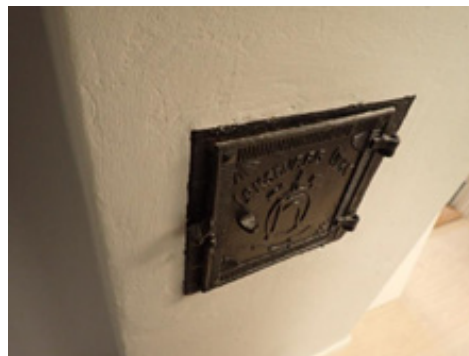
Feieluke underetasjen

Teglsteinspipe. På eldre teglsteinspiper anbefales det alltid å ettermontere innvendig føringsrør.

Det er ikke tilkoblet ildsted. I det en av leilighetene i sameiet installerer ildsted må det anbringes ubrennbar plate foran feieluken i underetasjen.

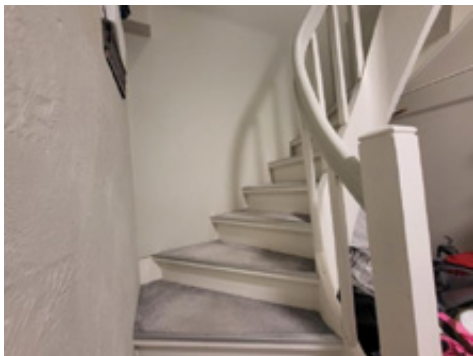
Original tretrapp

1 TG 2

Innvendig tretrapp er en malt tretrapp fra byggeår.

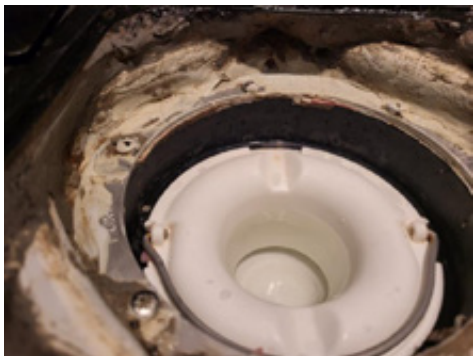
Sluk

- Det er påvist avvik i fallforhold til sluk i forhold til krav i forskrift på byggetidspunktet.
- Det er påvist at høydeforskjell fra topp slukrist til gulv/synlig topp membran ved dørterskel er mindre enn 25 mm.

- Våtrommet fungerer med dette avviket.

Plastsluk med synlig membran i klemring.

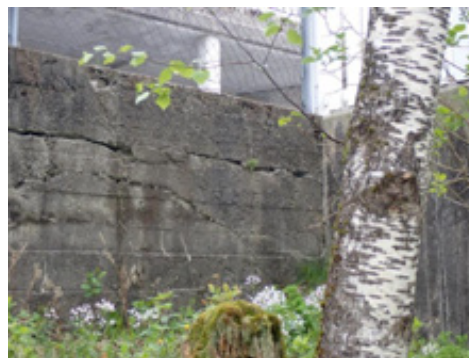
Eldre forstøtningsmurer i betong og naturstein.

Sprekker i veimur.

- Det er påvist mindre sprekker og/eller skjevheter i muren.

Muren bak huset er en veimur og det er her de største sprekkene finnes. Ansvarsforholdet til dette er ikke kjent, men det vil sannsynligvis ligge på Bergen kommune, da det er en kommunal vei.
