# SALGSOPPGAVE

**KONGSVEIEN 43, 2500 TYNSET**

Befaringsdato: 03.06.2025

# Tilstandsrapport

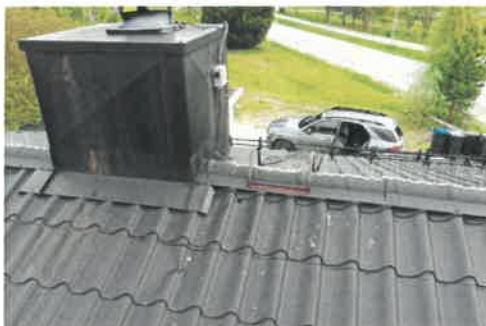
Det er noe rust på pipehatten.

Mønehengt takstige, noe rust på pipebeslag.

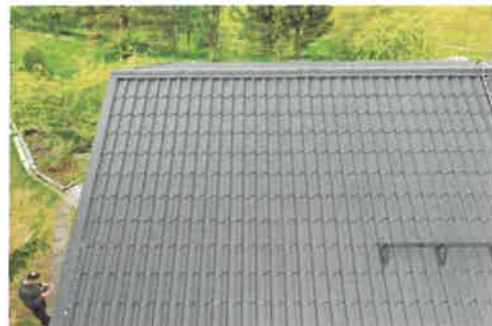
Mangler snøfangere på deler av taket.

Snøfangere bør av sikkerhetsmessige årsaker monteres på hele taket. Tak som har tilstrekkelig fall og overflate for at snø kan rase, må sikres med snøfangere på hele taket for å unngå skade på personer, dyr og eiendom.

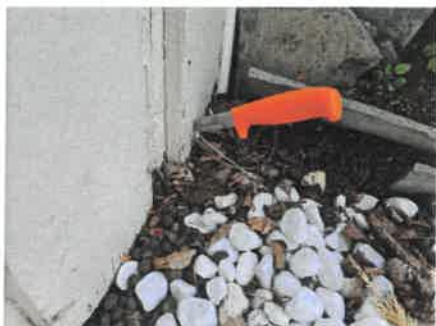
Kledningen er noe værslitt og preget av alder. Spredte råteskader ved sokkel.

Enkelte bord med råde nederst.

- Andre tiltak:
- Råteskadet trekledning må skiftes ut.

Vedlikehold av utvendige fasader må påregnes.

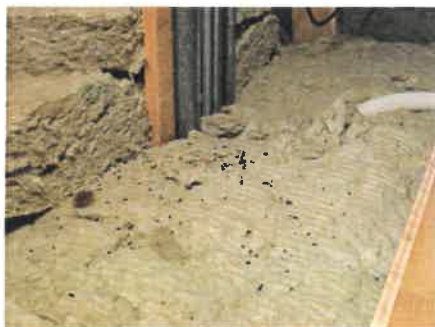
- Det er registrert symptom på aktivitet fra skadedyr.

Registreres noe muslort

I følge eier ble det registrert mus på kaldloftet for ca 10 år siden. Det ble lokalisert hvor denne tok seg inn, og det ble gjort tiltak for å tette dette. Siden har det ikke blitt registrert problemer med mus, og registrerte muslort stammer nok fra tidligere.

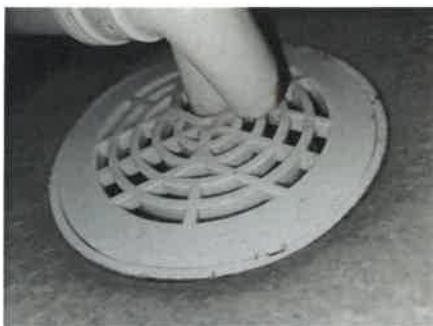
Sluk under dusjkabinett

- Overvåk tilstanden jevnlig. For å få tilstandsgrad 0 eller 1 må tettesjiktet skiftes ut, men tidspunktet for når dette er nødvendig er vanskelig å si noe om.

Det anses ikke nødvendig med omfattende tiltak nå. Ved bruk av dusjkabinett elimineres risikoen for fuktskader tilnærmet 100 % da overflater aldri utsettes for direkte vannsøl.

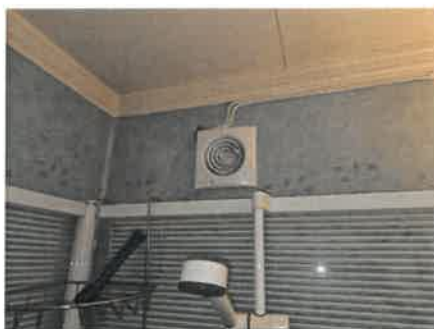
Ventilasjon via el-veggvifte.

- Det bør etableres tilfredsstillende tilluft til våtrom f.eks. luftespalte ved dør e.l.

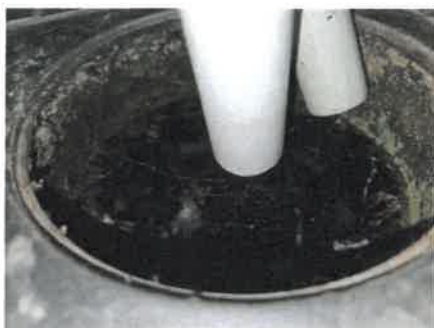
- Det er viktig å merke seg at levetiden til en membran varierer basert på kvalitet, installasjon og bruk. Eldre membraner kan bli sprø og sprekke opp, noe som fører til at de mister sin vanntettende funksjon. Dette kan resultere i vannlekkasjer gjennom vegger og gulv og fuktskader.

Sluk under dusjkabinett

Kabinettet må flyttes for å få tilkomst til sluket. Ved bruk av dusjkabinett elimineres risikoen for fuktskader tilnærmet 100 % da overflater aldri utsettes for direkte vannsøl.

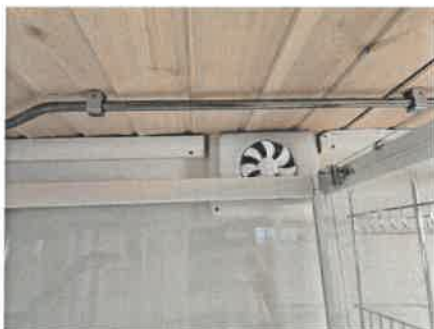
Ventilasjon via el-veggvifte.

- Det bør etableres tilfredsstillende tilluft til våtrom f.eks. luftespalte ved dør e.l.

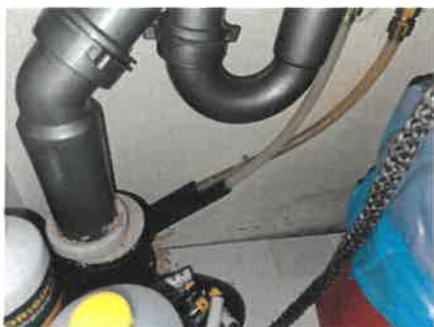
- Det er påvist at eventuelt lekkasjevann fra rør i rør system ikke ledes til sluk eller annen kompenserende løsning.
- Mer enn halvparten av forventet brukstid er passert på innvendige vannledninger.

Mangler tettemuffer på rør i rør.

Når det mangler tettemuffer på enden av rør i rør, kan dette medføre at lekkasjevann strømmer ut andre steder enn i rom med sluk. Det anbefales at det monteres følere koblet til vannstoppventil som stenger hovedkran dersom det oppstår lekkasje i rom uten sluk.

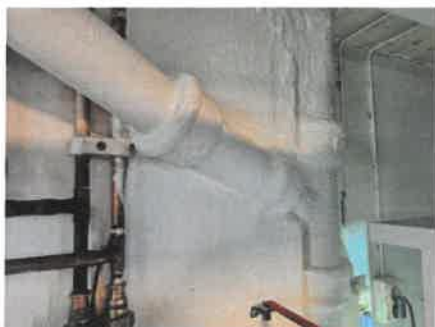
Soilrør har en teknisk levetid på 25-100 år, og en anbefalt brukstid på 40-50 år. Kjøkkenavløp er mest utsatt for korrosjon(grafittisering), og derfor normalt lengre levetid på avløpsrør fra bad enn kjøkken.

Opprinnelige soilrør.

Gamle soilrør må påregnes byttet.

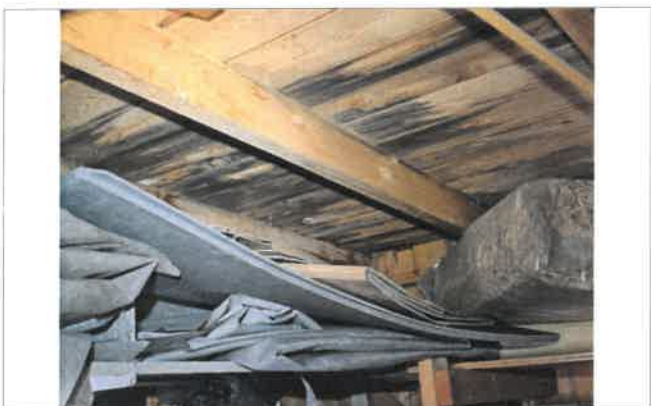
Taket er pulttak med sperrer, taktro med opprinnelig tekking, og oppgradert med stålplater med taksteinsprofil ca 2005. Det registreres råteskade i takutstikk på baksiden av bygget, og dette vises innvendig i boden med misfarget taktro mot kanten.

Misfarget himling i boden.

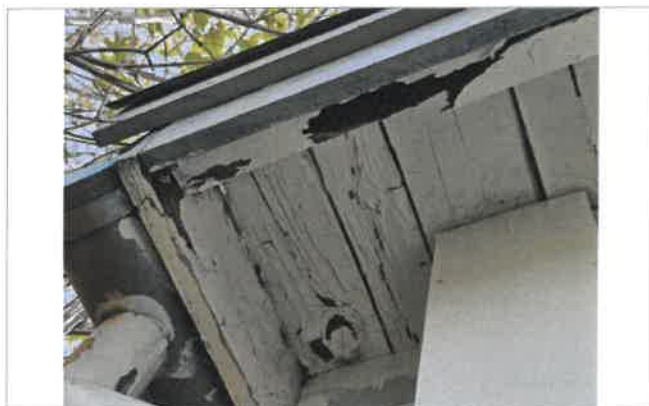
Skaden stammer nok fra før nytt tak ble lagt, for det er tørt i området nå. Det bemerkes at ingen av Plannjas takplater med taksteinsprofil skal benyttes på takfall under 10°, og i dette tilfellet er takfallet målt til ca 4,5°.

Råteskader i takutstikk på garasjen.
