SØRE ODDSFJELLVEIEN 16

4380 Hauge | Dalane | Sokndal

Gnr. 82, Bnr. 131

Befaringsdato: 16.05.2022

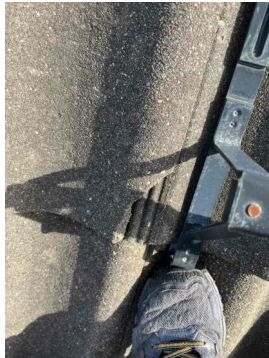
Taktekking av betongtakstein. Taktekking er besiktiget fra tak/stigetrinn. Nivå under takstein påviste ingen avvik på kontrollert sted. Det er registrert en stein med avknekt kant.

Det ble registrert en takstein med avknekt kant.

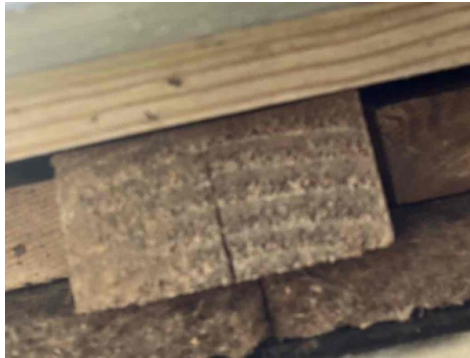
Veggene har bindingsverkskonstruksjon fra byggeår og liggende bordkledning. Utvendige flater er nylig malt 2 strøk

Det er begrenset tilluft bak kledning da det er tettet mot mus med tverrlekker. Det er ca 4 mm glippe som slipper inn tilluft.

Tverrlekker bør byttes ut med museband.

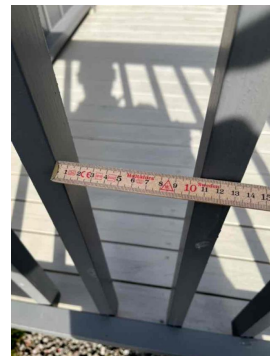
Terrasse på 61 kvm med utgang fra stue og vindfang.

Det er over 10 cm mellom enkelte spiler på rekkverket.

- Det er påvist andre avvik:
- Rekkverket er for lavt i forhold til dagens krav til rekkverkshøyder.
- Rekkverk er ikke barnesikkert i henhold til dagens krav for avstand mellom spiler.

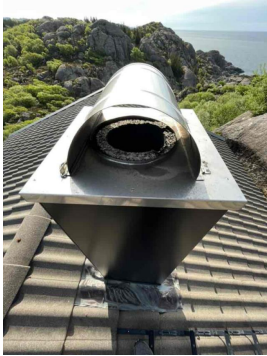
Fritidsboligen har lementpipe med vedovn.

Pipen er beslått med heldekkende pipebeslag med topp og bue. En fuktteknisk god løsning.

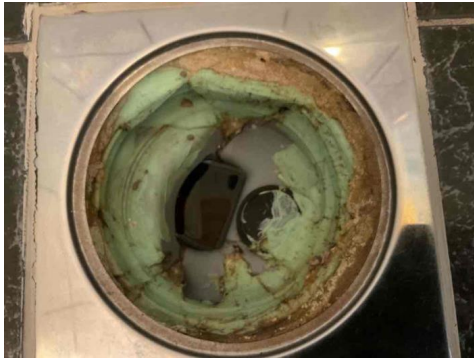
Badet har plastsluk og smøremembran med ukjent utførelse.

Sluk.

- Det er påvist andre avvik:
- Mer enn halvparten av forventet brukstid er oppbrukt på membranløsningen

Andre avvik: Det er vanskelig å vurdere hvorvidt membran er klemt inn under klemring, da det er mye membransøl. Det er registrert at tettesjiktet ikke er klemt inn under klemringen i bod/teknisk rom. I tillegg til at filten ligger på oppsiden av klemring, er det nærliggende å tro at utførelsen er lik på badet.

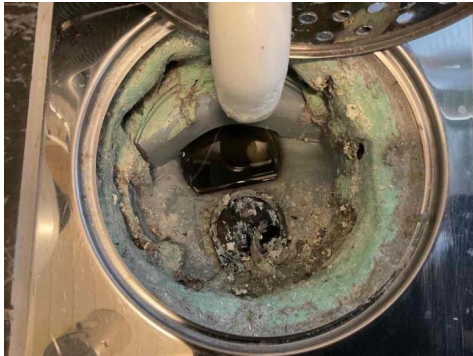
Bod/teknisk rom har plastsluk og smøremembran med ukjent utførelse .

- Det er rundt sluk påvist en ikke-fagmessig utførelse av membran/tettesjikt/klemring.
- Mer enn halvparten av forventet brukstid er oppbrukt på membranløsningen
- Det er påvist andre avvik:

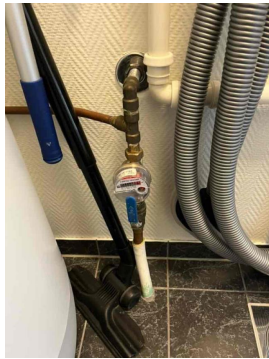
Vannrør av rør i rør system. Fordelerskap er lokalisert i teknisk bod/teknisk rom, og lekkasjesikret med overløp for drenering av eventuelt lekkasjevann. Det er ikke siklemikk på rørstuss fra overløp. Vanninntak med stoppekran og vannmåler er lokalisert i bod/vaskerom. Denne er funksjonstestet og fungerer.

Vanninntak med vannmåler og stoppekran.
