**SJØGATA 16**

**Kabelvåg**

# Tilstandsrapport

# gnr. 13, bnr. 21, snr. 14

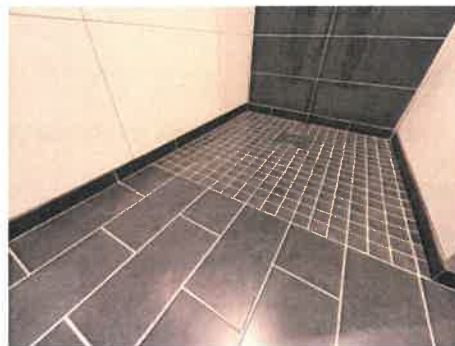
- nivå forskjell fra sluk til ende av dusjnisse: 11 mm.
- avstand fra sluk til ende av dusjnisse: 0,5 meter - fall: 1:46.
- nivåforskjell fra ende av dusjnisse til gulv ved dør: 10 mm.
- avstand: 1,0 m - fall: 1:100.
- nivåforskjell fra sluk til overkant dørterskel: 45 mm.

Utsnitt av gulvflate.

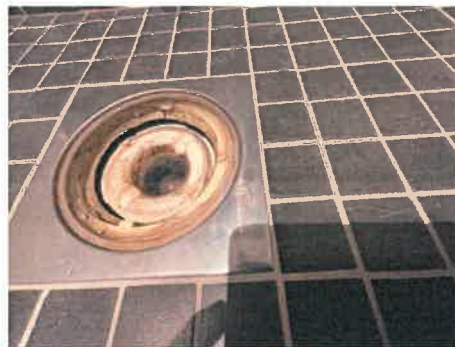
Sluk av plast.  
Ingen dokumentasjon av tettesjikt.

Sluk.

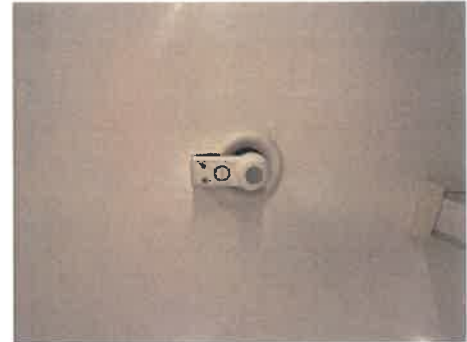
Avtrekksvifte i himling.

Løsning for tilluft bør etableres - enten med ventil i dør eller spalte under dør.

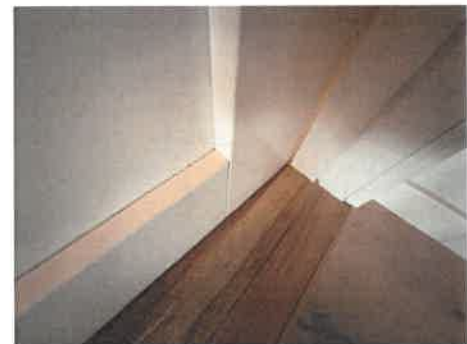
Tett dørterskel.

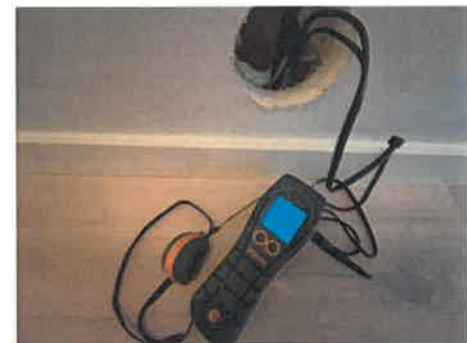
Hulltaking utført i vegg mot stue - utvendig side av dusjnisse - ingen fukt registrert.

Hulltaking i vegg mellom dusjnisse og stue.

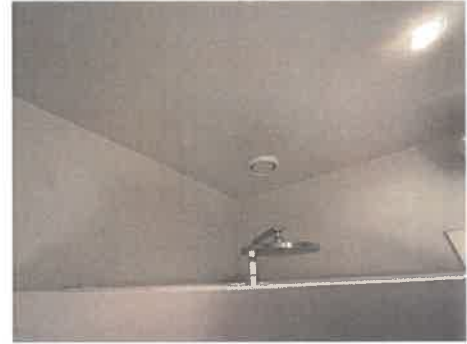
Avtreksventil i himling.

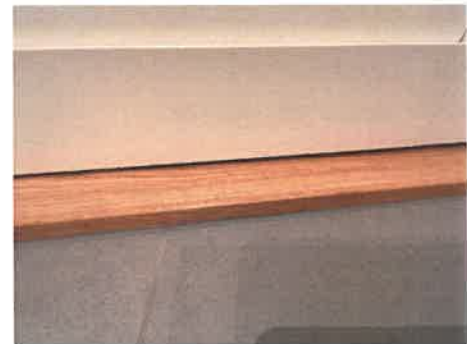
Spalte mellom dørbblad og dørterskel.

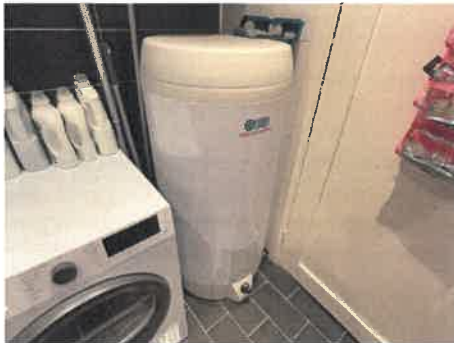
Varmtvannstank.

Eventuell endring av tilkobling fra løs til fast tilkobling.

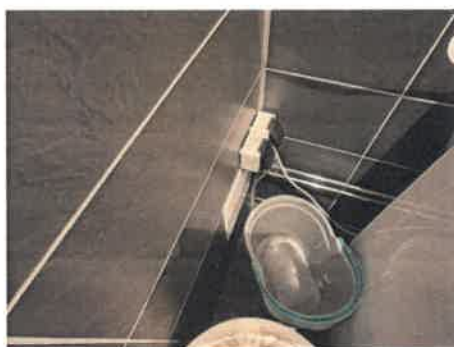
Løs tilkobling.
