FORD MUSTANG MACH-E 4X4

TESTDATO: 26.05.2025

ED11964

NBF Tilstandsrapport er utarbeidet av Norges Bilbransjeforbund og Forbrukerrådet.

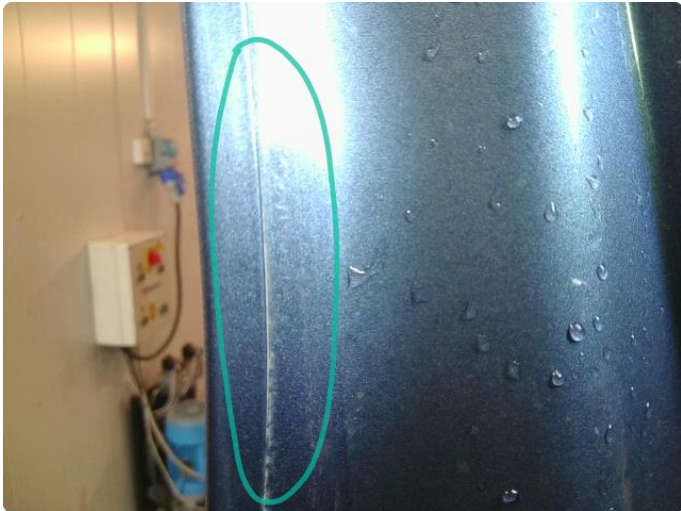
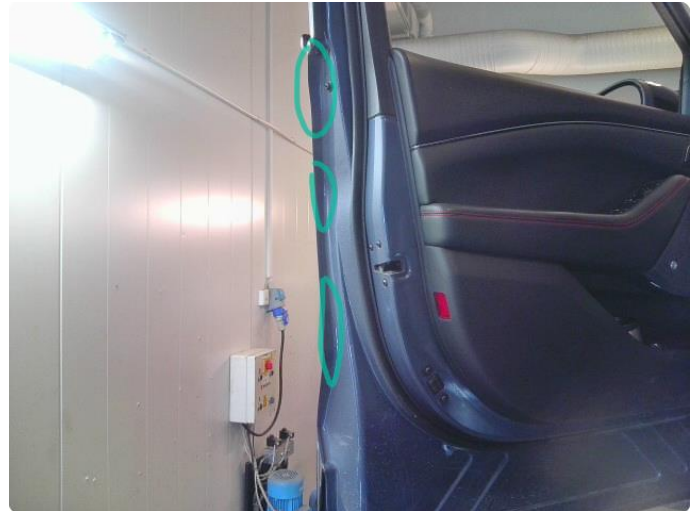
| Punkt | Beskrivelse | Plassering |
|---|---|---|
| 1.1 Dører | rust i fals | venstre foran |

1.1 Rust i fals

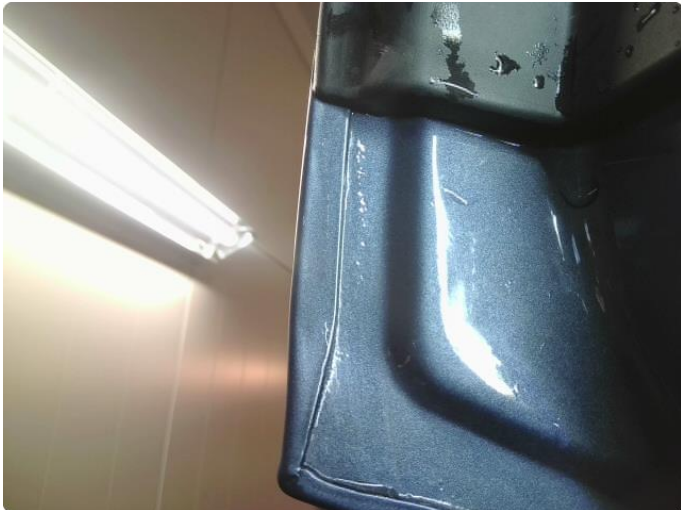
| Punkt | Beskrivelse | Plassering |
|---|---|---|
| 1.2 Dører | rust i fals | venstre bak |

1.2 Rust i fals

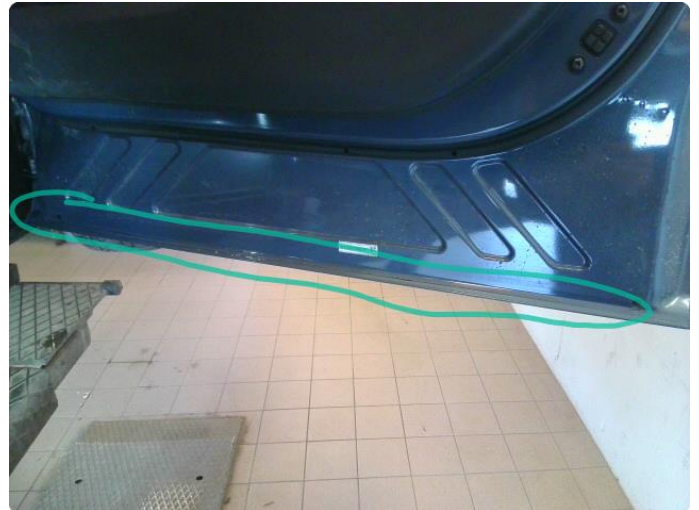
| Punkt | Beskrivelse | Plassering |
|---|---|---|
| 1.3 Dører | rust i fals | høyre foran |

1.3 Rust i fals

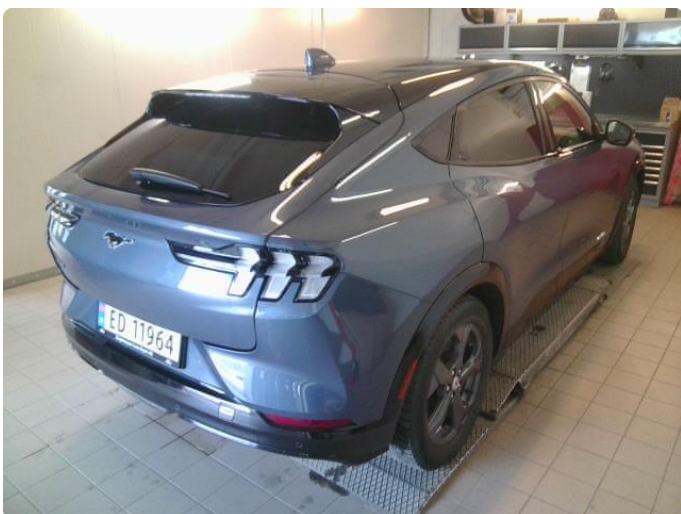
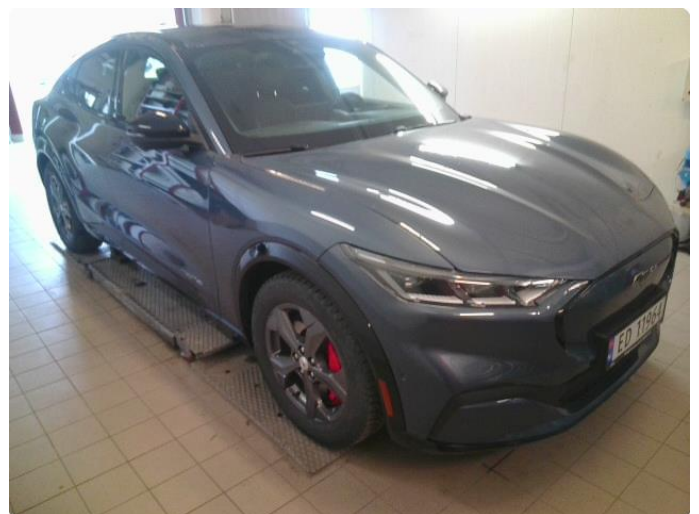
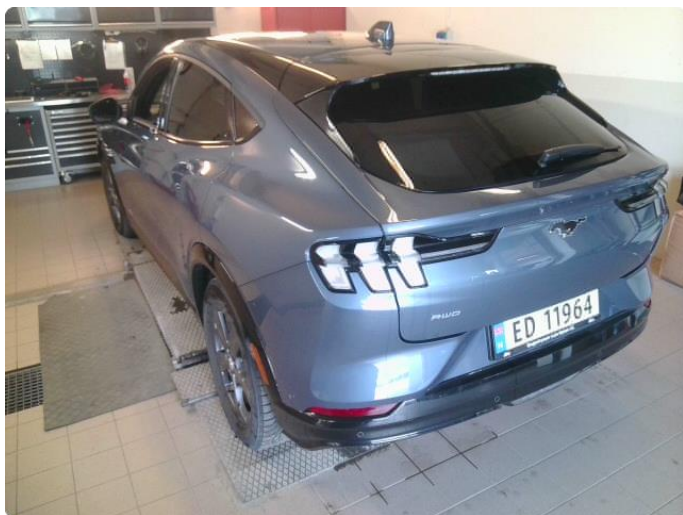
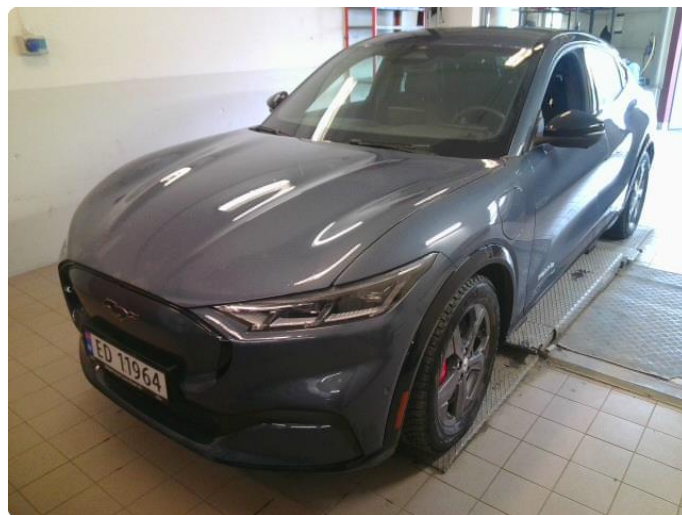
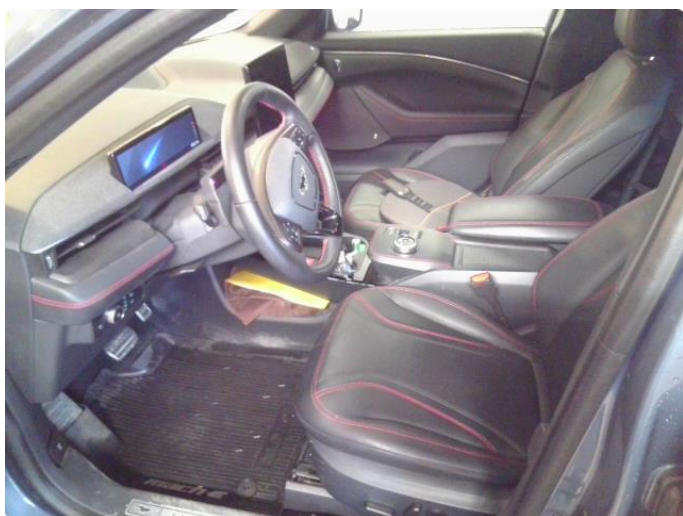
| Punkt | Beskrivelse | Plassering |
|---|---|---|
| 2.1 Opplysninger | Diverse lakkriper og steinsprut finnes. | |

2.1 Diverse lakkriper og steinsprut finnes.
