VANYLVEN  
HAKALLESTRANDA

KLOVNINGEN 3

| Befaringsdato: 03.09.2025 | Rapportdato: 10.11.2025 | Oppdragsnr.: 21552-1047 | Referansenummer: UO1394 |

# Tilstandsrapport

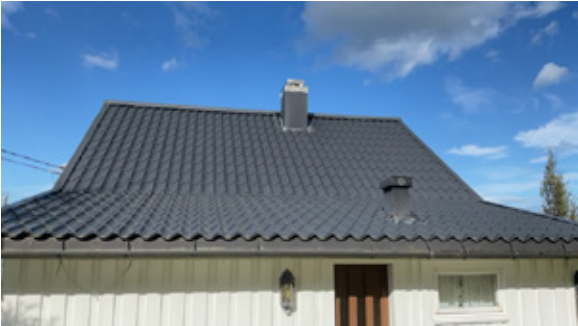
- Vurdering av avvik:**
- Mer enn halvparten av forventet brukstid er passert på taktekkingen.
  - Mer enn halvparten av forventet brukstid er passert på undertak.

- Konsekvens/tiltak**
- Overvåk tilstanden jevnlig. For å få tilstandsgrad 0 eller 1 må tekkingen skiftes ut, men tidspunktet for når dette er nødvendig er vanskelig å si noe om.
  - Når taktekking og undertak begynner å bli gamle, øker risikoen for lekkasjer, noe som kan føre til omfattende og kostbare reparasjoner av underliggende konstruksjoner dersom en ikke foretar tiltak på konstruksjonene før dette oppstår.

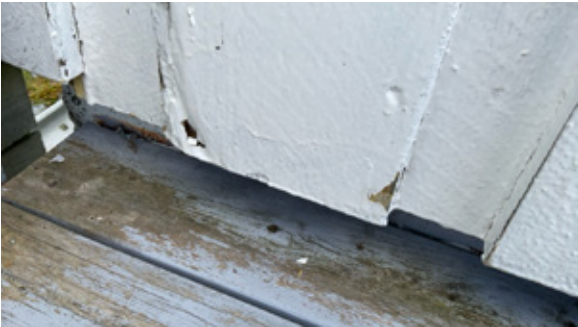
- Vurdering av avvik:**
- Det er påvist spredte råteskader i bordkledningen.
  - Det er ingen lusing/musebånd i nedre kant av konstruksjon.
  - Det er værslitt/oppsprukket trevirke/trepaneler.

Veggene får store klimatiske påkjenninger, og vegger har avvik med værslitasje, spredt råteskade, noe svertesopp, manglende lusing/musebånd etc.

Råteskadd bord

- Konsekvens/tiltak**
- Det må foretas tiltak for å lukke avviket.

Det bør etableres lusing/musebånd i nedre kant av konstruksjonen for å hindre at mus og andre skadedyr kommer inn.

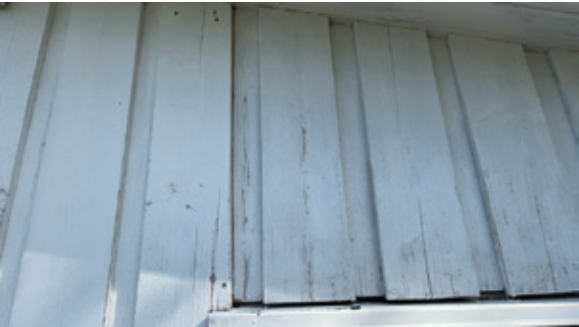
Oppsprukket/værslitt

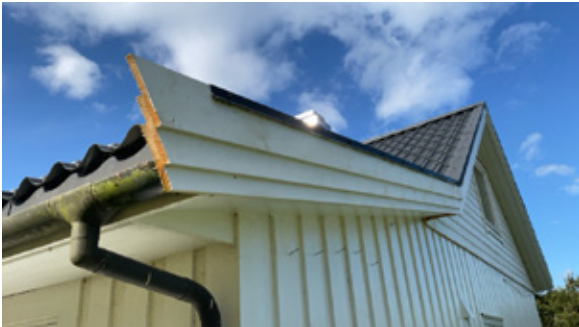
- Vurdering av avvik:**
- Det er avvik:
- Konstruksjonen fremstår som værslitt. Enkelte deler er kun grunnet, og det er registrert noe råte i enden av loddbord mot sørvest.

Grunna, endekapp uten overflatebehandling

Dette for å hindre videre forringelse av konstruksjonen og redusere risiko for fuktskader og ytterligere råteutvikling.

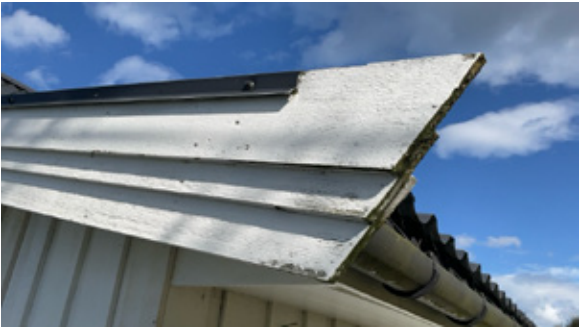
Værslitt

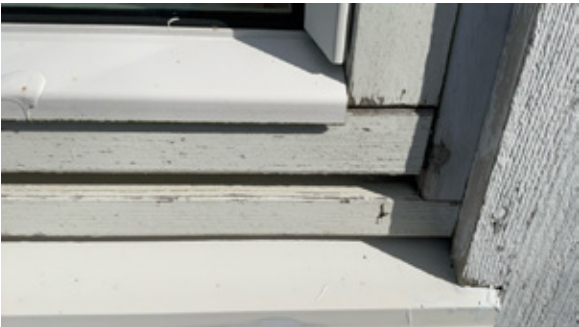
- Vurdering av avvik:**
- Det er påvist at enkelte vinduer er vanskelig å åpne/lukke.
  - Karmene i vinduer er slitte og det er sprekker i treverket.

Værslitasje

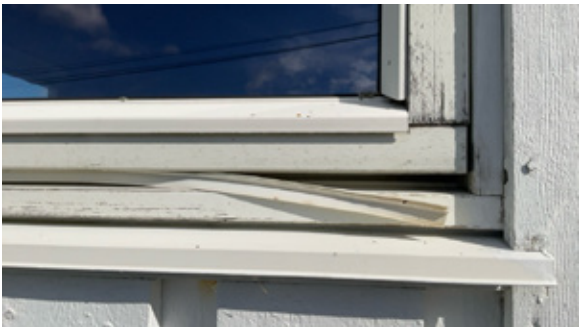
Værslitasje

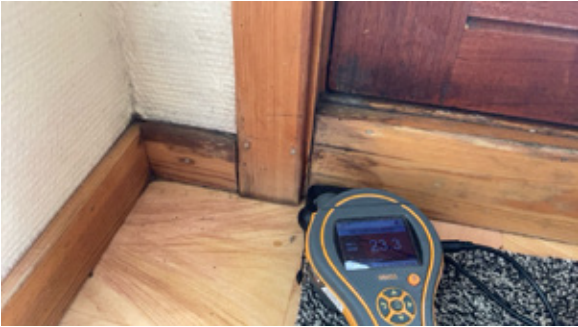
- Vurdering av avvik:**
- Det er påvist dør(er) med fukt/råteskader.
  - Det er påvist utetthet/åpning mellom dørblad og dørkarm. Dvs. at kald trekk kan oppstå.

Det er målt forhøyet fuktnivå på innvendig side av karm.

- Konsekvenss/tiltak**
- Døren(e) står foran utskiftning.

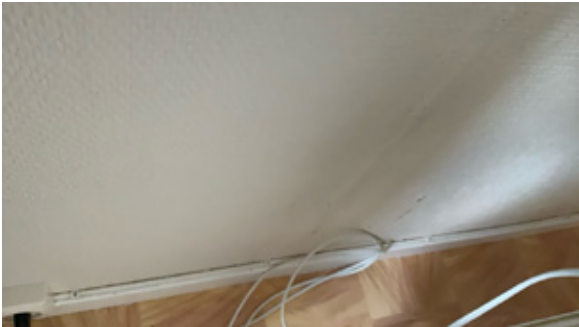
Det er folder i tapetet på stuevegg. Ved tidligere befarng ble det registrert noe fuktindikasjon, men dette ble ikke påvist på befarng 2025. Overflatene vurderes som gjennomgående i grei tilstand med tanke på alder, men det er også registrert sår, mindre skader og gliper i overflatene.

Sår i overflater

Umiddelbare tiltak anses ikke som nødvendige, men dersom man ønsker å utbedre avvikene, må stedvise reparasjoner eller utskifting av skadede overflater påregnes.

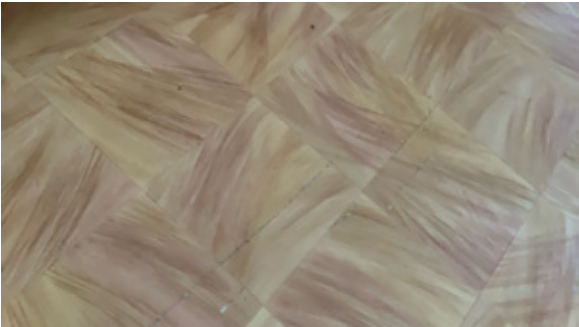
Sår/revne i beleg

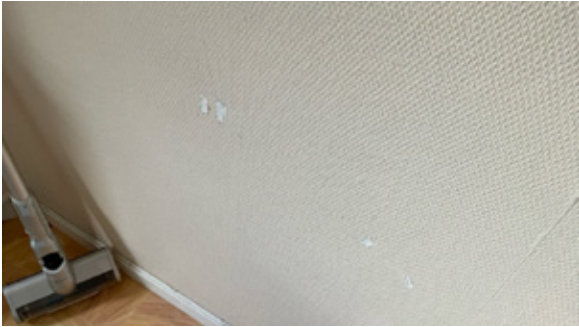
Sår i overflate

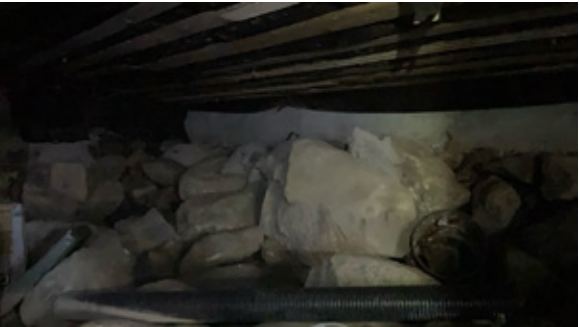
Tilkomsten til krypkjelleren er begrenset på grunn av lagring, større steiner m.m.  
Det er målt forhøyet fuktnivå i gulvbjelker i krypkjelleren.  
Det er observert avrevet papp, manglende fuktsperre og manglende ventilering utover luke i grunnmur.  
Det er etablert nyere understøttelse i impregnert trevirke.

Større steiner

Krypkjelleren bør tømmes for lagrede gjenstander for å bedre tilkomst og mulighet for inspeksjon.  
Det anbefales å gjennomføre nærmere undersøkelser for å kartlegge omfanget av fuktskader og eventuelle råteskader i gulvbjelker.  
Drenering rundt boligen og etablering av bedre ventilasjon må vurderes for å redusere fuktbelastningen.  
Etablering av fuktsperre vil være krevende på grunn av steinmasser, men bruk av luftavfukter kan vurderes som alternativt tiltak.  
Konsekvensen av manglende tiltak er økt risiko for råte, sopp og skader på bærende konstruksjoner, samt redusert inneklima.  
Kostnadsestimat gjelder for nærmere undersøkelser og straktiltak; ytterligere kostnader for utbedring må påregnes etter at skadeomfanget er avklart.

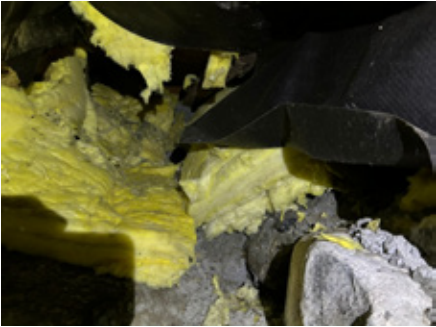
Løsna papp og isolasjon

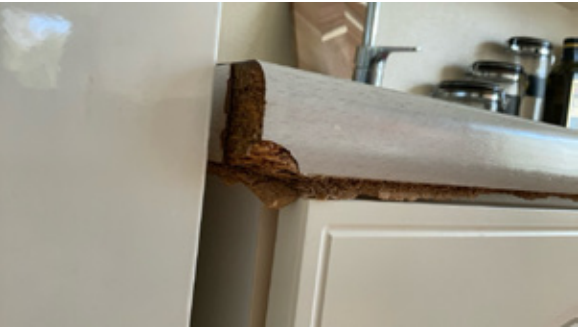
Noe skader, som skade i benkeplate ved kjøleskap. Ellers i stor grad normal bruksslitasje.

Det bør vurderes lokal utbedring eller utskiftning av skadet benkeplate for å hindre videre forringelse og opprettholde funksjonalitet og hygiene på kjøkkenet.

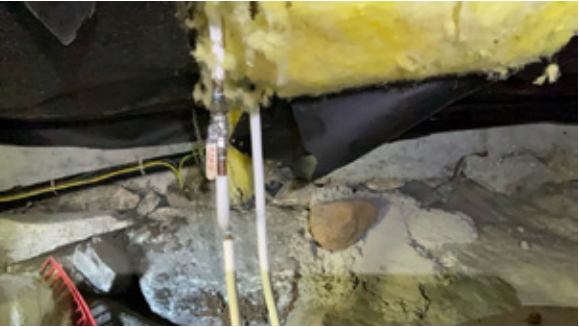
Det er uisolerte vannrør og PEL-slange i krypkjelleren, noe som medfører økt risiko for frostska-der. Det er også observert irrdannelse på kobberrørene.

Vannrør og PEL-slange i krypkjeller bør isoleres for å redusere risikoen for frostska-der.

Det anbefales at rørlegger foretar en gjennomgang og vurderer behov for utskifting, spesielt ved oppgradering av våtrom, for å unngå fremtidige vannska-der og driftsavbrudd.
