# SALGSOPPGAVE

**SKOGSVEGEN 11A**

**8660 MOSJØEN**

# Tilstandsrapport

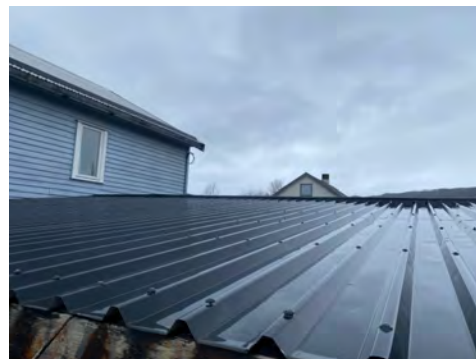
- Det er ikke tilfredsstillende bortledning av vann fra taknedløp ved grunnmur.
- Det mangler snøfangere på hele eller deler av taket, men det var ikke krav om dette på byggemeldingstidspunktet.
- Mer enn halvparten av forventet brukstid er passert på renner/nedløp/beslag.
- Takrenner/nedløp har store lekkasjer.

Tak over bod, manglende snøfangere.

Manglende snøfangere bør utbedres for å redusere risiko for snø- og isras som kan medføre personskade eller skade på eiendom.

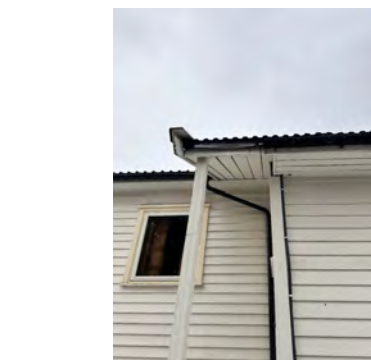
Takrenne mangler på baksiden av garasjedelen.

Mangler takrenne ved garasje.

Det må monteres takrenne der det mangler og tetting av skjøtestykker som lekker, samt gjøre tiltak mot rust i spillblikk/beslag, for å sikre tilstrekkelig bortledning av takvann og forhindre lokale fuktskader.

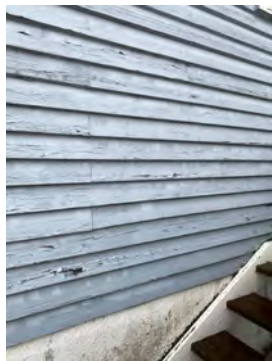
- Det er ingen eller liten lufting i nedre kant av kledning mot grunnmur.
- Det er påvist spredte råteskader i bordkledningen.

Råteskade i bordkledning.

Spredte råteskader i bordkledningen bør utbedres ved utskifting av skadet materiale for å hindre videre forringelse av fasaden.

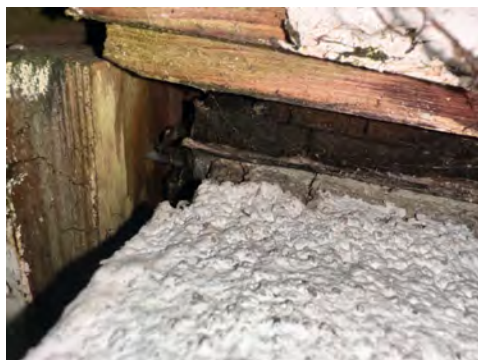
Ingen musestopper, lite lufting vbak kledning.

Det bør etableres tilstrekkelig lufting i nedre kant av kledningen for å sikre god ventilasjon og redusere risikoen for fuktskader og råte i trekonstruksjonen.

Det anbefales å montere musesperre for å forhindre inntrengning av skadedyr, noe som kan forårsake ytterligere skader på konstruksjonen.

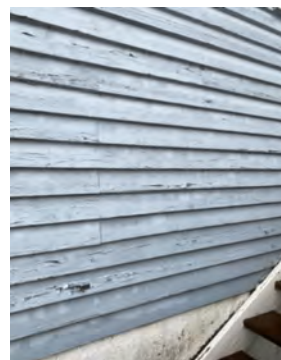
- Det er påvist betydelige råteskader i bordkledningen.
- Det er ingen lufting i konstruksjonen.

Kledning med råteskader.

Det bør etableres lufting i konstruksjonen og råteskadet bordkledning må skiftes ut.

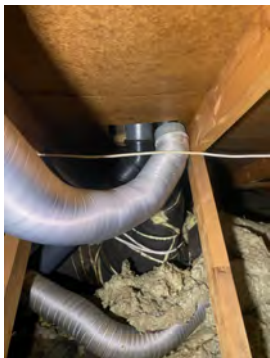
Feil ved gjennomføring i undertak. Åpen konstruksjon.

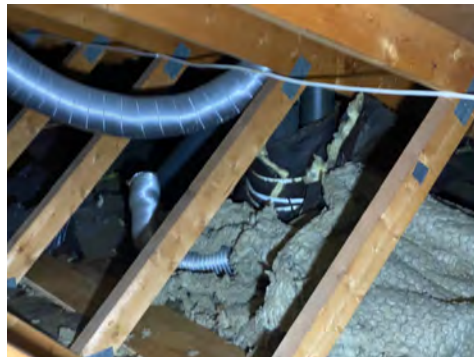
Det er synlige fuktskjolder på undertaket ved luftehatten.

Fuktskjolder på underside av undertak.

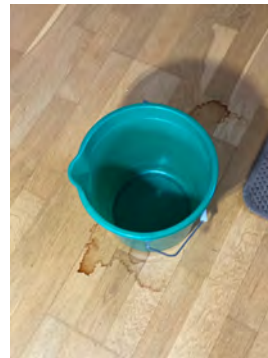
Lekkasje fra taket mellom stue/kjøkkenet.

De må gjøres tiltak mot påvist lekkasje i taket mellom stuen/kjøkkenet.

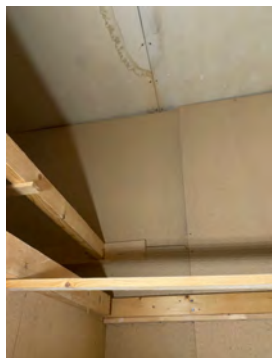
Fuktskjolder.

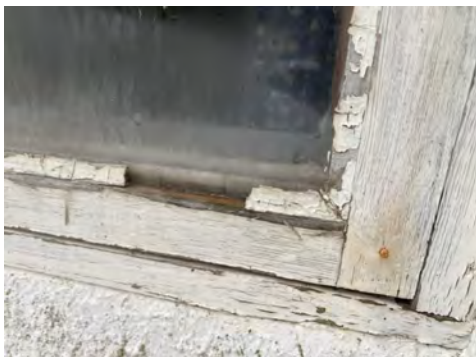
Skade i kitt på kjellervindu.

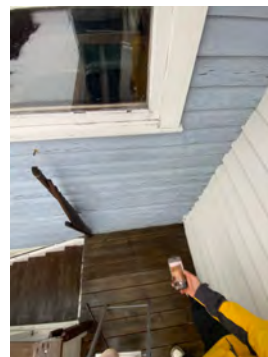
Værslitt vindu.

Slitte karmen, sprekker i treverk og vanskelig betjening av vinduer bør utbedres for å sikre funksjon og forhindre ytterligere forringelse.

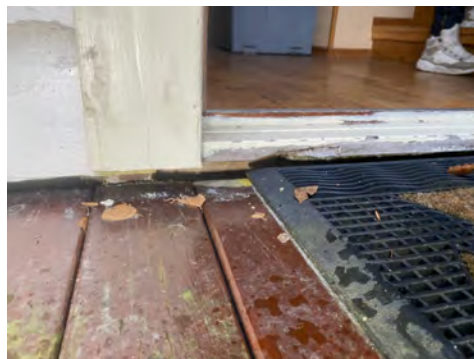
Mangler beslag og fuktskade i terskel.

Det bør monteres beslag på undersiden av dørene for å hindre inntrenging av fukt og redusere risikoen for fuktskader og økt slitasje på dørens nedre del.

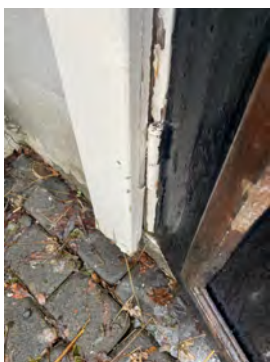
Rust på hengsler. Vannforringelse på karm og dørblad.

Kostnadsestimat er satt til bytte av boddør.

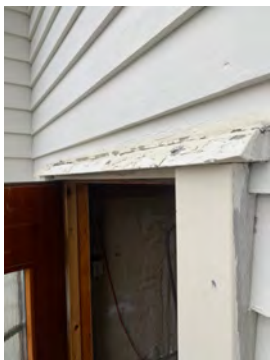
Manglende beslag over dør.

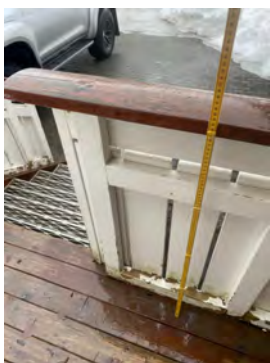
Slitt ballongdekket og rekkverk.

Overflatene bør vedlikeholdes og eventuelt behandles for å hindre videre forringelse.

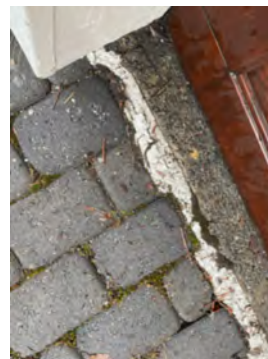
Synlig isopor.

Synlig isopor bør tildekkes på en forsvarlig måte for å hindre mekanisk skade og redusere risiko for fuktopptak, som kan føre til forringelse av isolasjonsevnen og skader på konstruksjonen.

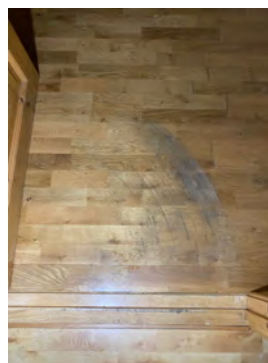
Slitasje etter dør på parkett.

Overflater med registrerte avvik bør utbedres eller skiftes for å opprettholde ønsket standard og forhindre ytterligere forringelse. Det bør gjøres ytterligere undersøkelser iht. knirk i gulv.

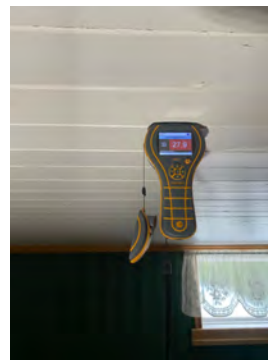
Registrert fukt i etasjeskille.

Kostnadsestimat er satt til utbedring av kjellergulvet samt ytterligere undersøkelser av etasjeskillet.

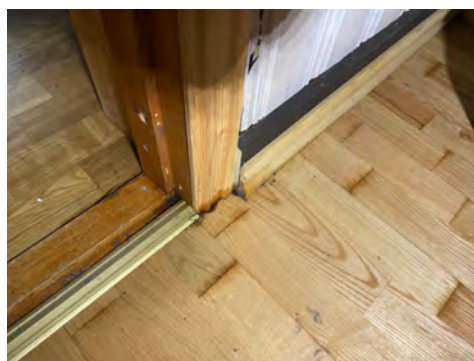
Tydlig fukt skadet gulv og listverk i kjeller.

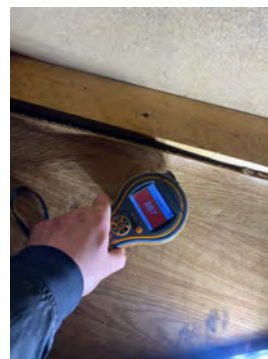
Fuktutslag på gulvbelegg i kjellerbod.

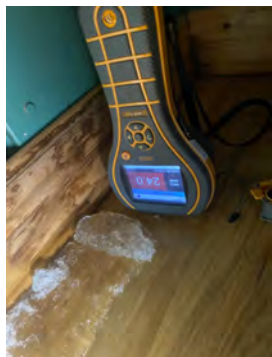
Det ligger fryst vann på gulvet i kjeller. Fuktutslag på tilliggende materialer.

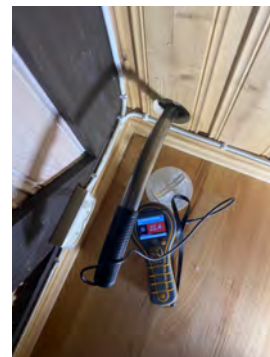
Fuktmåling i vegg i kjellerstue med forhøyde verdier.

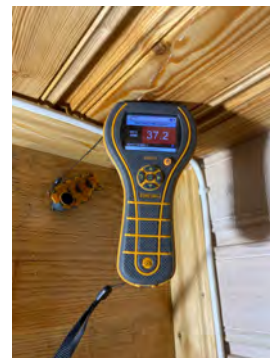
Det er målt høye fuktverdier i panelet i kjeller.

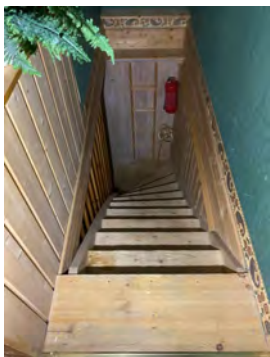
Trapp mellom etasjene.

Fuktindikasjoner nederst på vangen bør undersøkes nærmere for å avdekke eventuell skade og forhindre videre fuktproblemer.

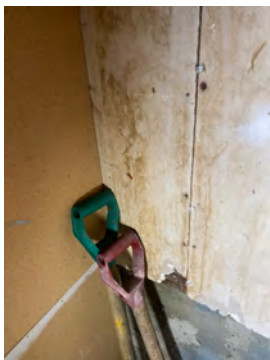
Fuktskjolder/stedvis skader i veggplate.

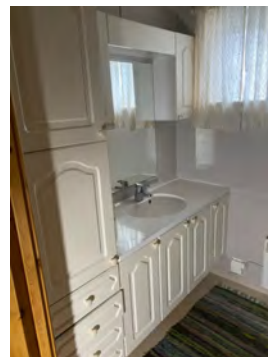
Bad hovedetasje.

- Våtrommet må totalrenoveres. Alle forhold med tettesjikt, våtsone, sluk m.m. må dokumenteres.
- Manglende oppgradering av våtrommet medfører høy risiko for at konstruksjonene ikke vil tåle vanlig bruk av vann eller lekkasjer. Dette kan føre til fuktskader på tilstøtende konstruksjoner.

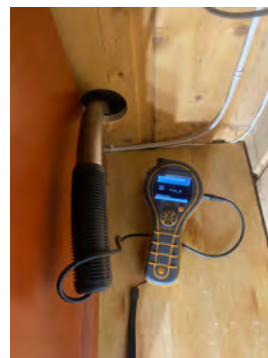
Hulltaking er foretatt i skilleveggen mellom bad/gang. Fuktmåling foretatt med Protimeter MMS3 med pigger i bunnsvillen i skilleveggen, korrigert for nordisk tre for å måle vekt%. Det ble ikke registrert fukt i bunnsvillen ved fuktmålingen.

Fuktmåling i skillevegg mot bad.

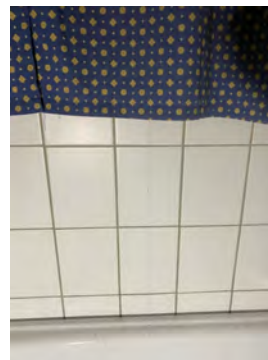
Sprekker i fliser.

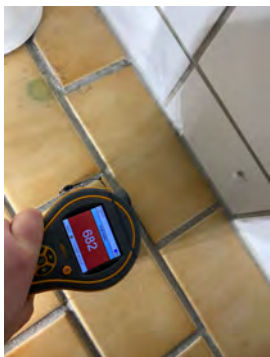
Fuktmåling av overflate på bad.

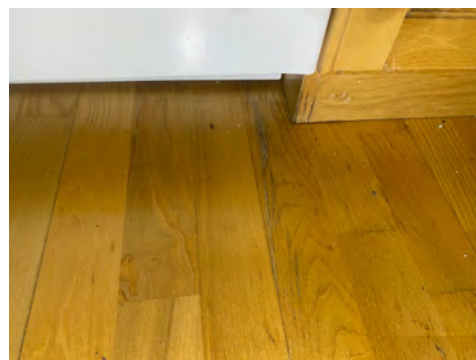
Fuktmerker i parkett ved oppvaskmaskin.

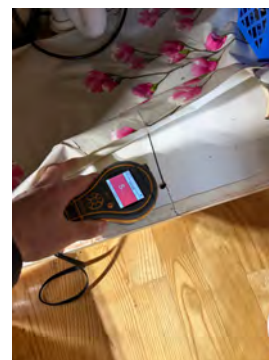
Fuktmåling i skap under vask.

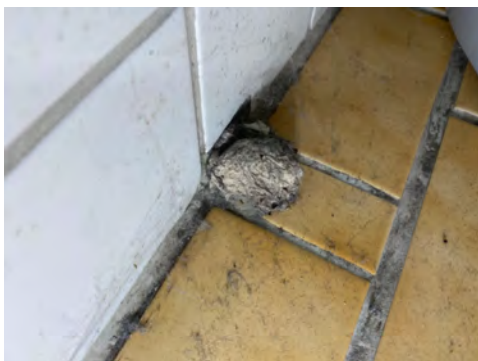
Avløpsrør mot gulv på bad i kjeller.

Det bør etableres tilfredsstillende stakemulighet på avløpsanlegget for å sikre enkel tilgang ved eventuelle blokkeringer eller vedlikehold.

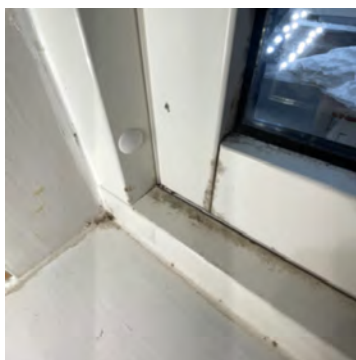
Svertesopp mot vindu

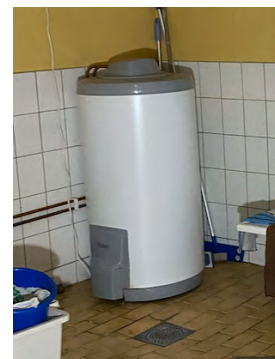
ikke en fagmessig løsning og kan medføre risiko for lekkasjer eller luktproblemer. Det anbefales å utbedre dette med en varig og forskriftsmessig løsning. VV-bereder er på ca. 200 liter. Strøm var frakoblet på befaringsdagen, og det ble registrert lekkasje under tanken. Tilstanden på VV-bereder vurderes som usikker.

VVS bereder.

Tanken bør undersøkes av fagperson for å fastslå tilstand og omfang av lekkasje.

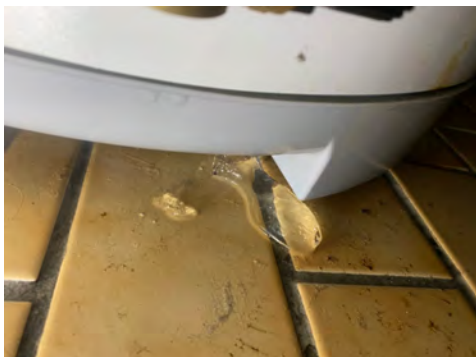
Tegn til lekkasje.

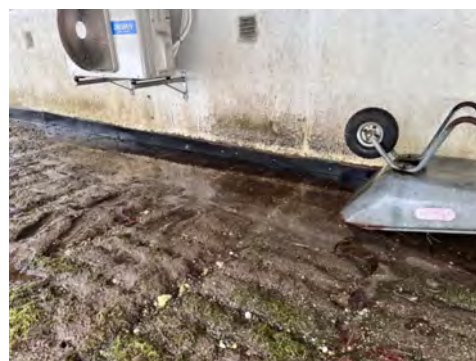
Fuktsikring mot mur.

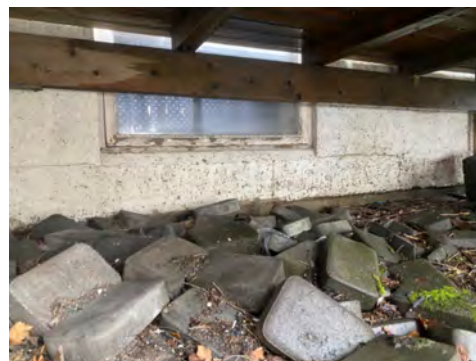
Ingen synlig fuktsikring mot mur.

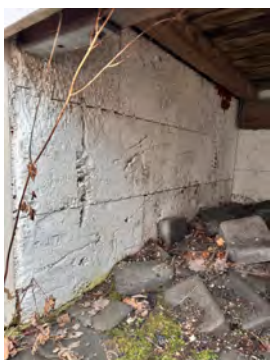
Synlig isopor på mur utvendig

- Lokal utbedring må utføres.
- Synlig isolasjon må tildekkes på forsvarlig måte.

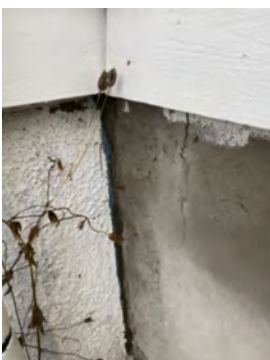
Sprekk i tilstøtt mur.

Følg med på utviklingen av sprekken. Dersom sprekken utvider seg, bør fagfolk kontaktes for videre vurdering, da økt sprekkdannelse kan indikere konstruksjonsmessige problemer. Puss eller kledning av muren anbefales hvor dette mangler for få en jevn og tett overflate. Dette for å unngå vanninntrenging med påfølgende frostsprengning.

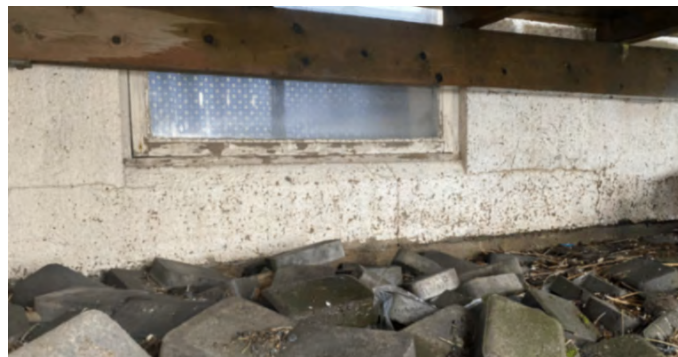
Riss i mur.
