# NAF Bruktbiltest

Testdato  
18.07.2025

| Bilmerke | Tesla | Motorstørrelse | cm <sup>3</sup> |
| Registreringsnr. | EL78525 | Drivstofftype | Elektrisk |

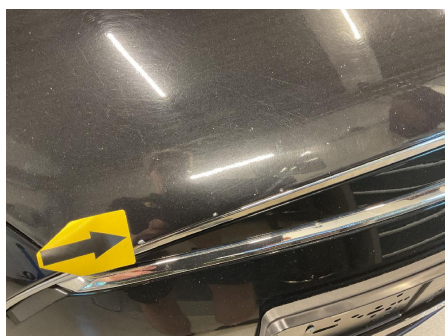
20. Lakk / karosseri utvendig

| Ref.Id | Repareres | Resultat | Beskrivelse |
|---|---|---|---|
| 86.4 | Lakk / karosseri utvendig | Skadet: | Støtfanger bak |
| 86.7 | | Lakkbølærer | Venstre fordør |
| 86.12 | | Steinsprut/lakksår | Høyre forskjerm, Panser |

| Ref.Id | Opplysning | Resultat | Beskrivelse |
|---|---|---|---|
| 86.18 | Lakk / karosseri utvendig | Diverse småbulker/lakkriper | |

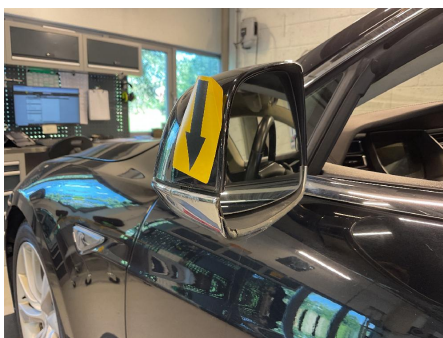
**26. Utvendig speil**

| Ref.Id | Repareres | Resultat | Beskrivelse |
|---|---|---|---|
| 87.5 | Utvendig speil | Skade på speilramme / -hus | Venstre side |

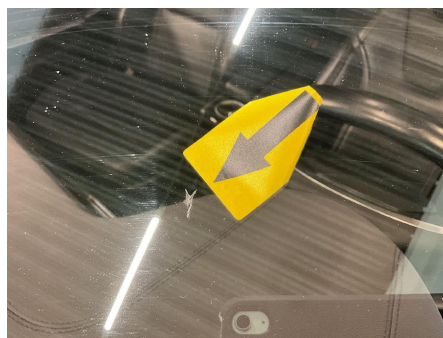
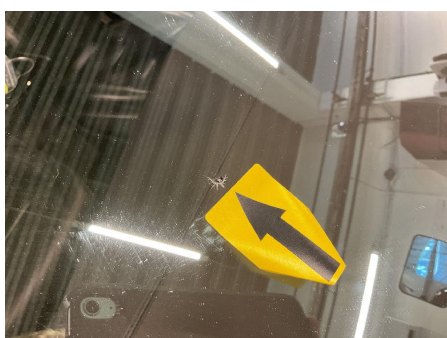
**27. Frontrute**

| Ref.Id | Repareres | Resultat | Beskrivelse |
|---|---|---|---|
| 81.2 | Frontrute | En eller flere steinsprutrosetter som ikke er utbedret <ul style="list-style-type: none"><li>Reparasjonsmetode: Reparasjon</li></ul> | |

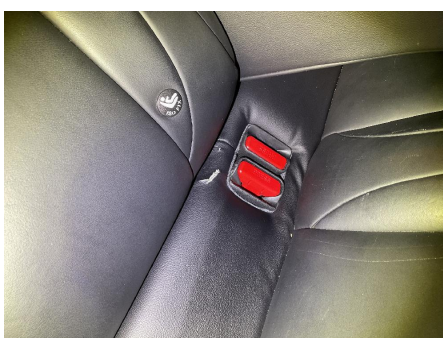
**29. Seter**

| Ref.Id | Repareres | Resultat | Beskrivelse |
|---|---|---|---|
| 98.3 | Seter | Hull/rift gjennom setetrekk: | Høyre bak |

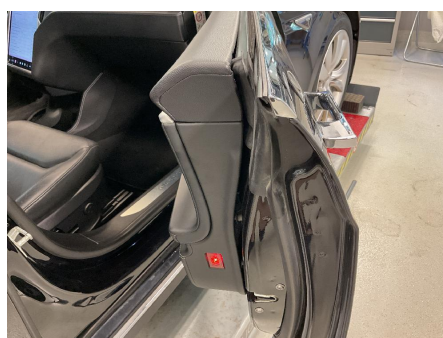
**30. Dørtrekk**

| Ref.Id | Repareres | Resultat | Beskrivelse |
|---|---|---|---|
| 96.2 | Dørtrekk | Løst dørtrekk | Høyre fordør |
