SKODA ENYAQ BAKHJULSDRIFT

TESTDATO: 02.04.2025

CHASSISNR: TMBJC9NY4NF008251

NBF Tilstandsrapport er utarbeidet av Norges Bilbransjeforbund og Forbrukerrådet.

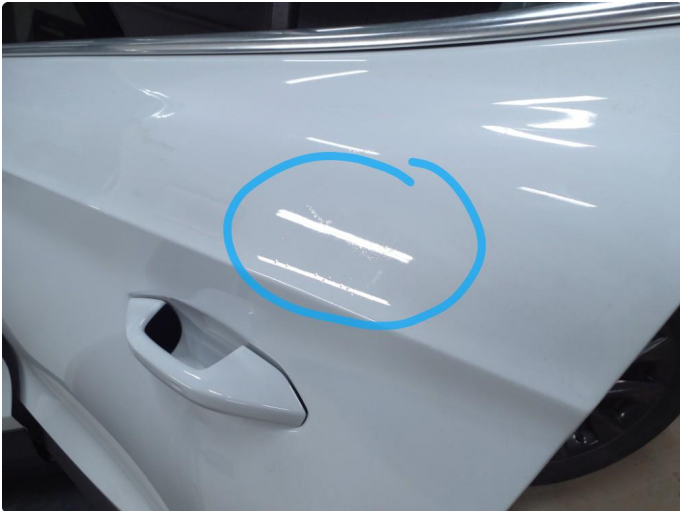
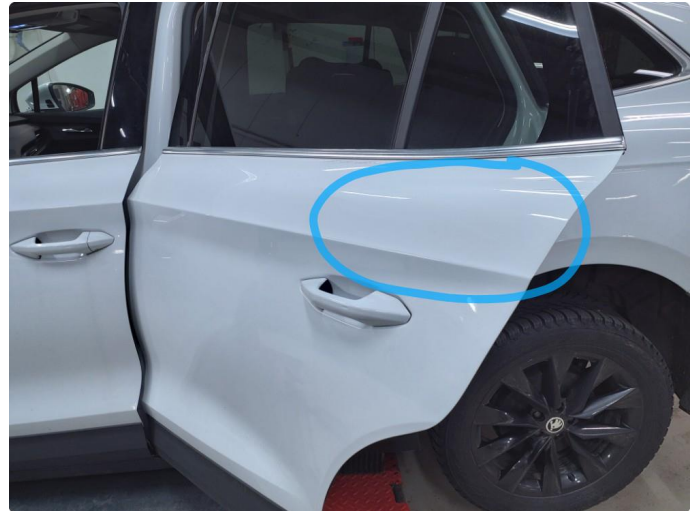
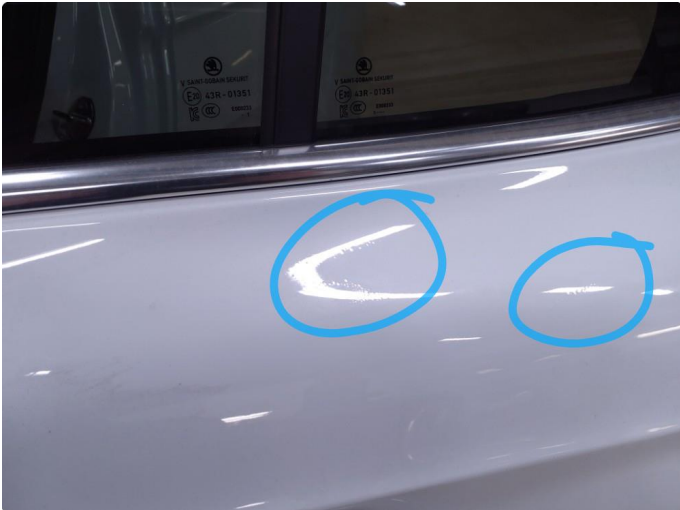
| Punkt | Beskrivelse | Plassering |
|---|---|---|
| 1.1 Dører | ufagmessig utført arbeid | venstre bak |

1.1 Ufagmessig utført arbeid

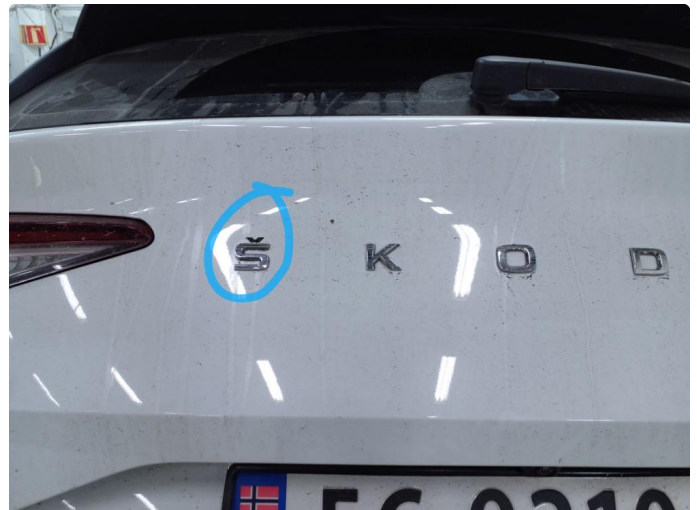
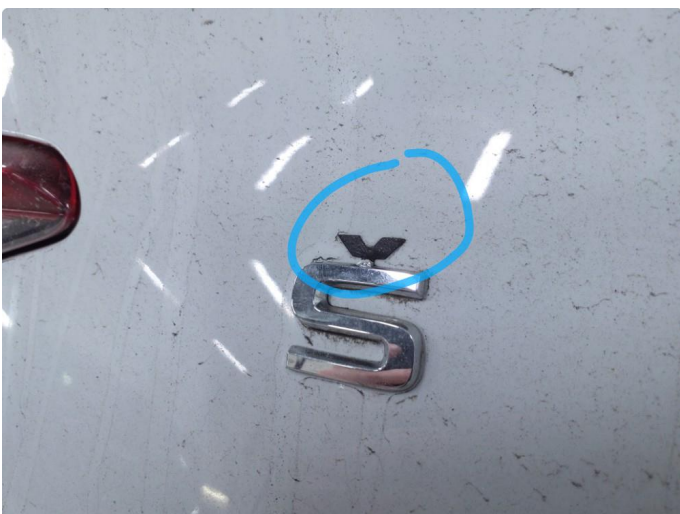
| Punkt | Beskrivelse | Plassering |
|---|---|---|
| 1.2 Bakluke | emblem | |

1.2 Emblem

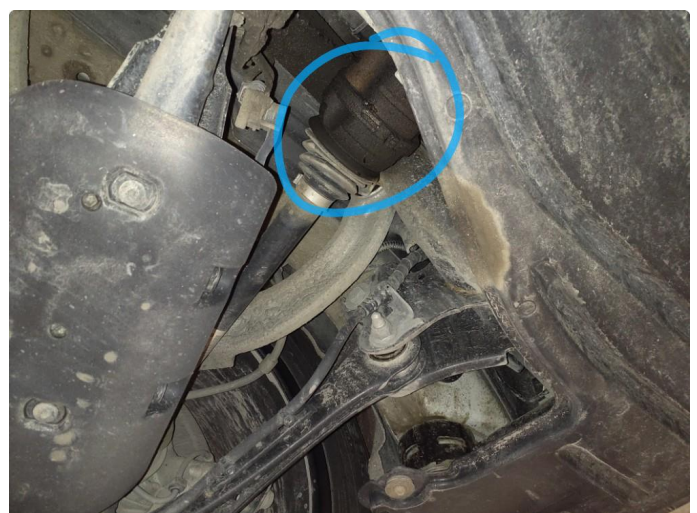
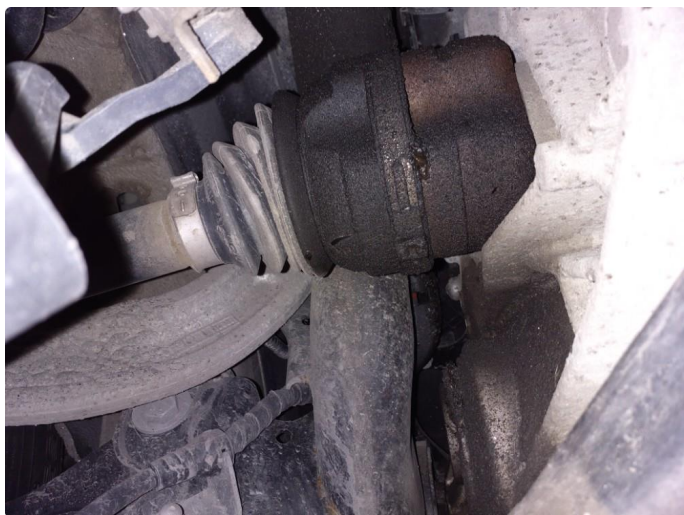
| Punkt | Beskrivelse | Plassering |
|---|---|---|
| 2.1 Aksler | drivakselmansjett defekt | indre - venstre bak |

2.1 Drivakselmansjett defekt

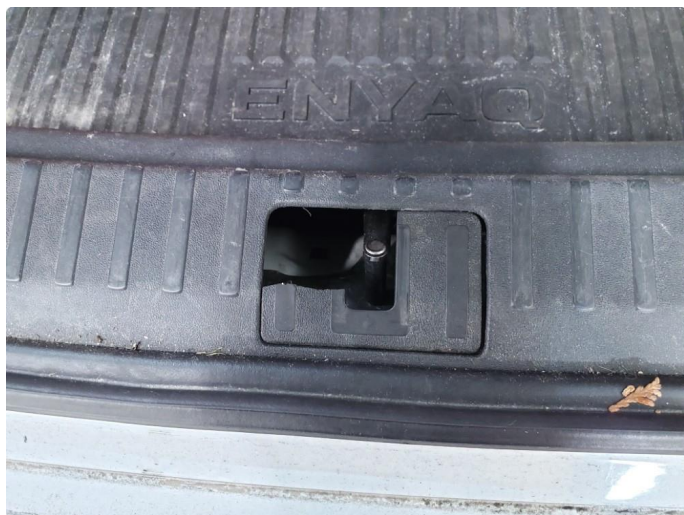
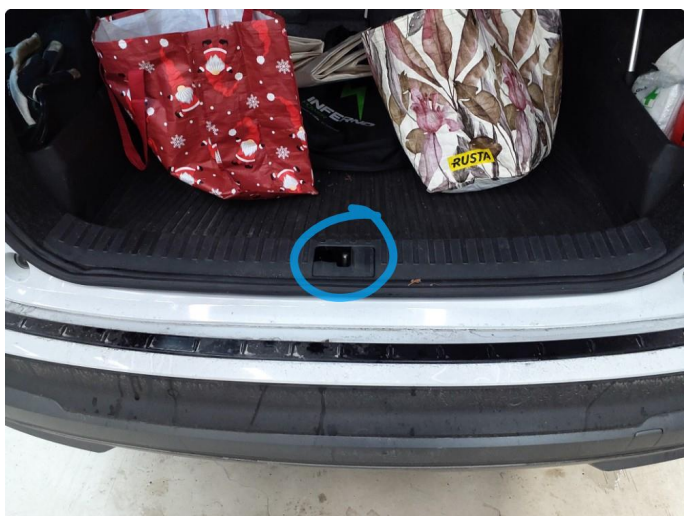
| Punkt | Beskrivelse | Plassering |
|---|---|---|
| 3.1 Deksel | skadet | |

3.1 Skadet
