# NAF Verdivurdering

**Testdato**  
28.04.2025

| <b>Modell</b> | Transit Connect | <b>Motoreffekt</b> | 74 kW |
| <b>Registreringsnr.</b> | LJ70959 | <b>Drivstofftype</b> | Diesel |

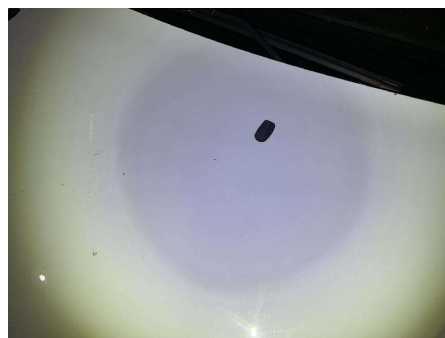
**17. Panser**

| Ref.Id | Repareres | Resultat | Beskrivelse |
|---|---|---|---|
| 100.9 | Panser | Steinsprut ned til grunnmaterialet | Lakkere |

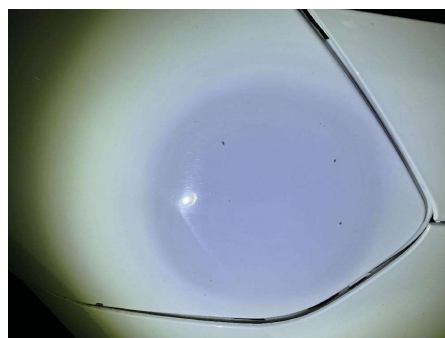
**21. Høyre forskjerm**

| Ref.Id | Repareres | Resultat | Beskrivelse |
|---|---|---|---|
| 90.7 | Høyre forskjerm | Lakkskade | Lakkere |

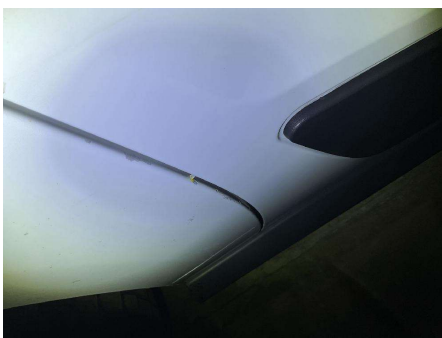
**26. Høyre bakskjerm**

| Ref.Id | Repareres | Resultat | Beskrivelse |
|---|---|---|---|
| 94.2 | Høyre bakskjerm | Bulk(er) uten lakkskade | Rette og flekkklakkere |
| 94.9 | | Steinsprut ned til grunnmaterialet | |

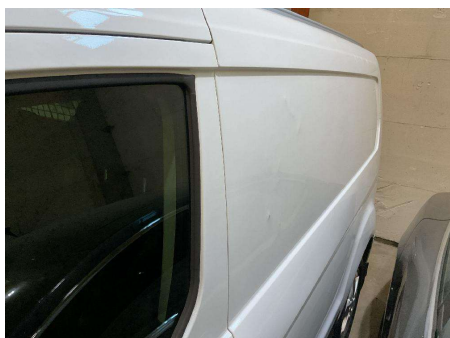
**28. Venstre bakskjerm**

| Ref.Id | Repareres | Resultat | Beskrivelse |
|---|---|---|---|
| 85.2 | Venstre bakskjerm | Bulk(er) uten lakkskade | Rette og flekkklakkere |

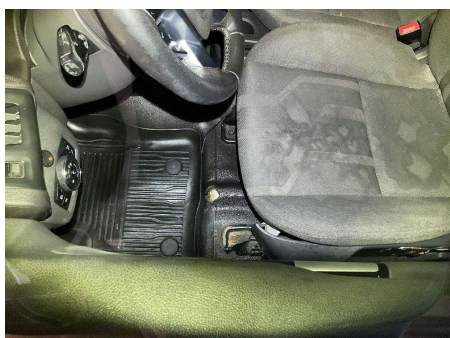
**34. Gulvmatter/-teppe**

| Ref.Id | Repareres | Resultat | Beskrivelse |
|---|---|---|---|
| 76.1 | Gulvmatter/-teppe | Gulvmatte skadet eller mangler: | Venstre foran |
