# NAF Bruktbiltest

Testdato  
19.02.2025

| Modell | CADDY | Motoreffekt | 75 kW |
| Registreringsnr. | AJ82641 | Drivstofftype | Diesel |

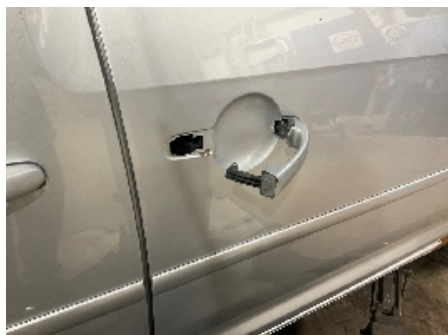
**1. Dør-/panseråpner**

| Ref.Id | Repareres | Resultat | Beskrivelse |
|---|---|---|---|
| 83.14 | Dør-/panseråpner | Feil med utvendig åpner: | Høyre foran |

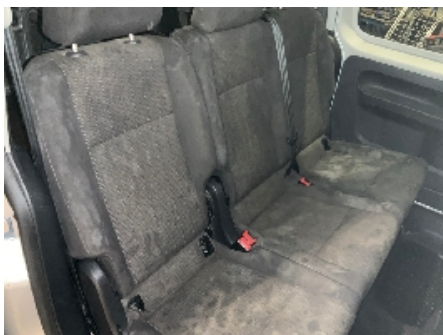
**2. Interiør generelt**

| Ref.Id | Repareres | Resultat | Beskrivelse |
|---|---|---|---|
| 103.1 | Interiør generelt | Forurensing og/eller ubehagelig lukt | |
| 103.2 | | Rens utover normal vask og klargjøring | |

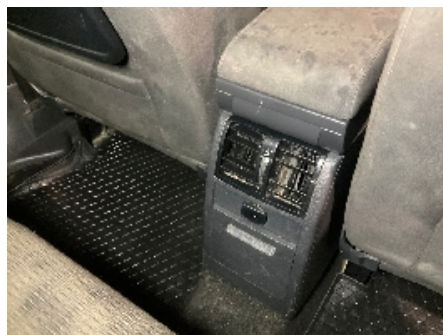
**3. Luftdyse kupé**

| Ref.Id | Repareres | Resultat | Beskrivelse |
|---|---|---|---|
| 92.1 | Luftdyse kupé | Luftdyse skadet: | Midten bak |
| 92.2 | | Betjening for luftdyse virker ikke: | Midten bak |

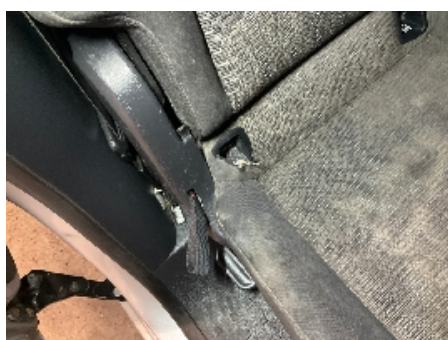
**4. Seter**

| Ref.Id | Repareres | Resultat | Beskrivelse |
|---|---|---|---|
| 98.2 | Seter | Misfarget/skittent: | Høyre foran, Midten bak, Venstre foran, Venstre bak, Høyre bak |
| 98.3 | | Hull/rift gjennom setetrekk: | Høyre bak, Venstre foran |

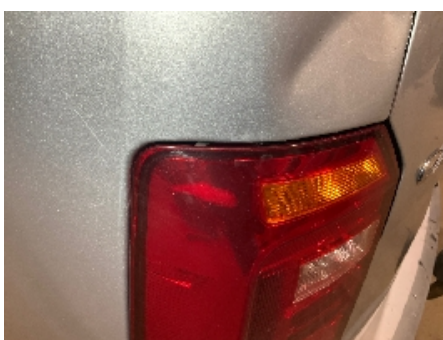
**5. Lys**

| Ref.Id | Repareres | Resultat | Beskrivelse |
|---|---|---|---|
| 17.11 | Lys | Skadet lyktelass: | Midtre bremselys |
| 17.12 | | Kraketert lyktelass | Venstre tåkelys |
| 17.15 | | Vann / kondens i lykt: | Venstre baklys |
| 17.27 | | * Lysbryter - sprekt/skadet. | |

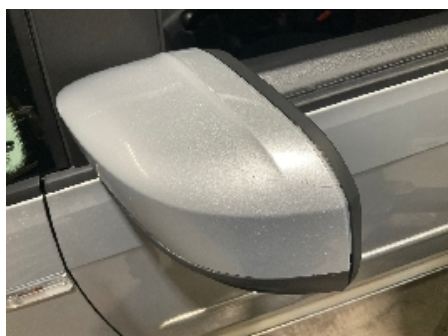
**7. Utvendig speil**

| Ref.Id | Repareres | Resultat | Beskrivelse |
|---|---|---|---|
| 87.5 | Utvendig speil | Skade på speilramme / -hus | Venstre side |

| Ref.Id | Opplysning | Resultat | Beskrivelse |
|---|---|---|---|
| 87.11 | Utvendig speil | Ripe i speilhus: | Høyre, Venstre |

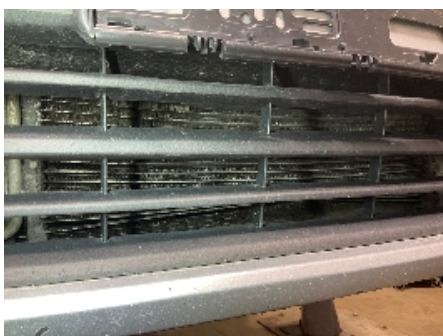
**8. Kjølesystem**

| Ref.Id | Repareres | Resultat | Beskrivelse |
|---|---|---|---|
| 32.6 | Kjølesystem | Lavt kjølevæsknivå | |
| 32.11 | | Skade / tæring på radiatorregister | |
| 32.14 | | * Skitten kjølevæske - rengjør for nærmere kontroll | |

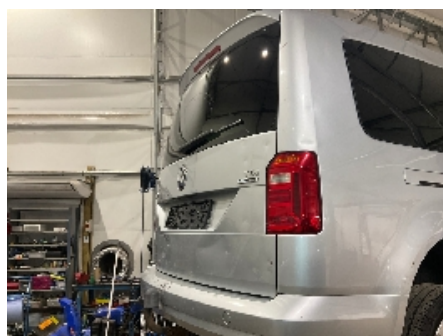
**9. Lakk / karosseri utvendig**

| Ref.Id | Repareres | Resultat | Beskrivelse |
|---|---|---|---|
| 86.2 | Lakk / karosseri utvendig | Lakkriper: | Bakluke, Høyre bakskjerm, Støtfanger bak |
| 86.3 | | Skadet: | Høyre sidekanal, Venstre bakskjerm, Bakluke |
| 86.9 | | Rust/rusthull: | Høyre sidekanal |
| 86.11 | | Steinsprut/lakksår | Panser, Tak, Høyre sidekanal, Støtfanger bak, Høyre bakskjerm, Bakluke, Støtfanger foran, Høyre forskjerm, Venstre forskjerm |
