# NAF Bruktbiltest

Testdato  
18.08.2025

| Bilmerke | Tesla | Motorstørrelse | 0 cm <sup>3</sup> |
| Modell | Model 3 | Motoreffekt | 155 kW |

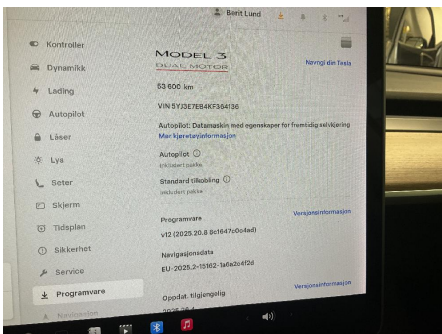
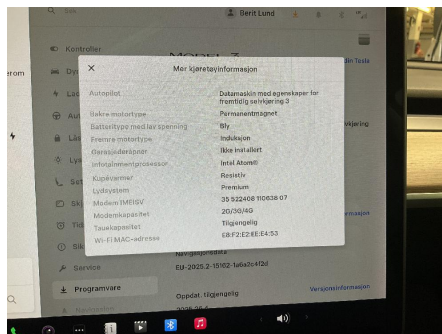
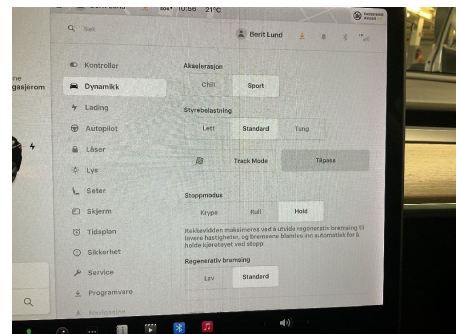
| Ref.Id | Opplysning | Resultat | Beskrivelse |
|---|---|---|---|
| 4.13 | Service/ Dokum. | Bilen har digital servicebok, denne er ikke kontrollert av NAF | |

Bilen har elektronisk servicedokumentasjon. Bilde er vedlagt.

19. Service/ Dokum.

20. Service/ Dokum.

21. Service/ Dokum.

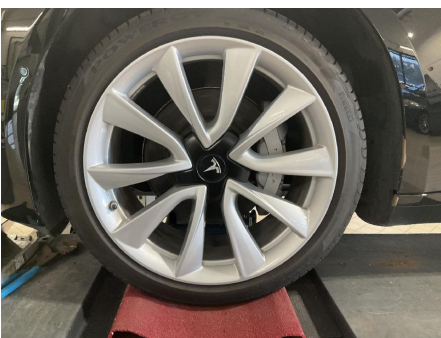
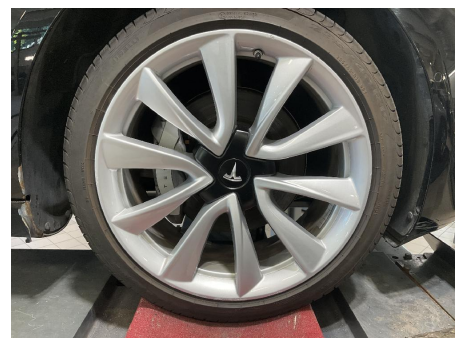
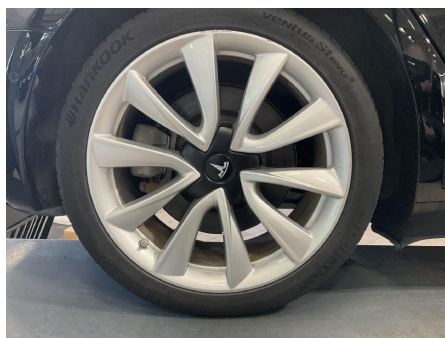
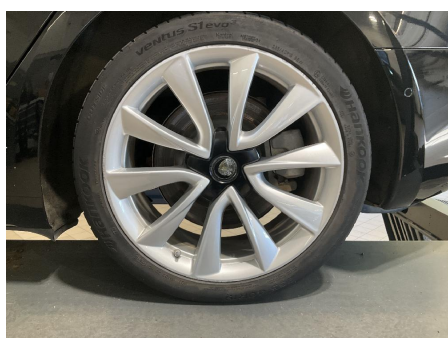
| Ref.Id | Repareres | Resultat | Beskrivelse |
|---|---|---|---|
| 66.8 | Felg | Vesentlig ripe / hakk inn til grunnmaterialet: | Venstre bak, Høyre bak |

| Ref.Id | Opplysning | Resultat | Beskrivelse |
|---|---|---|---|
| 66.10 | Felg | Ripe/slitasje på felg | Venstre foran, Høyre foran |

22. Felg

24. Felg

**26. Felg**

**28. Felg**

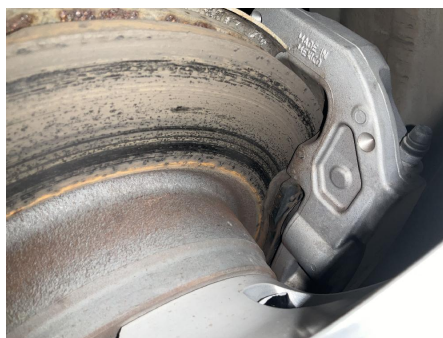
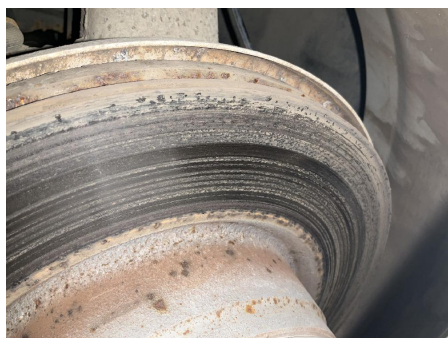
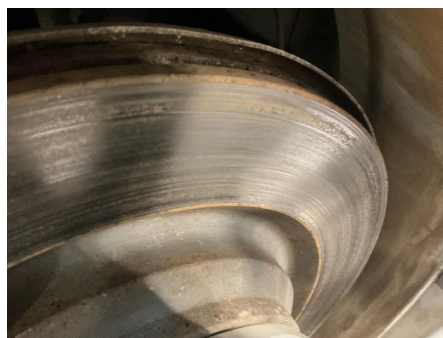
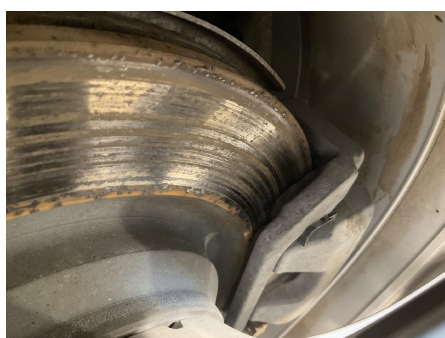
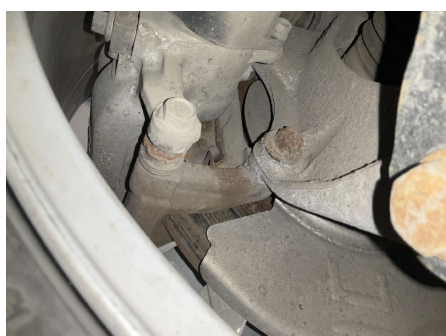
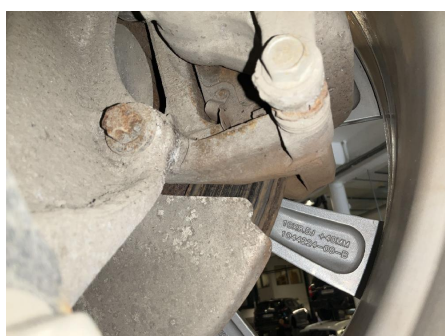
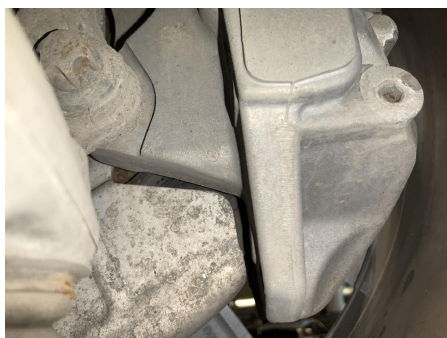
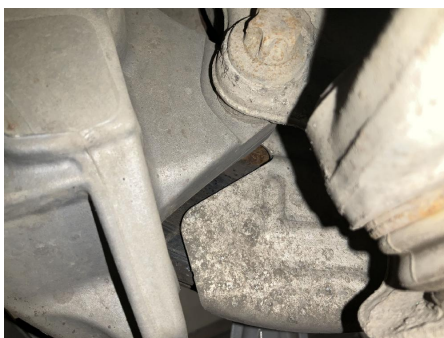
| Ref.Id | Repareres | Resultat | Beskrivelse |
|---|---|---|---|
| 6.10 | Bremsekiver | Rust på bremsekive: | Venstre foran, Høyre bak,<br>Høyre foran, Venstre bak |

23. Bremseskiver

**25. Bremseskiver**

**27. Bremseskiver**

**29. Bremseskiver**

**46. Bremseskiver**

**47. Bremseskiver**

**49. Bremseskiver**

**50. Bremseskiver**

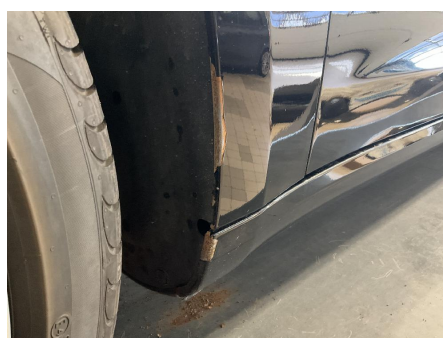
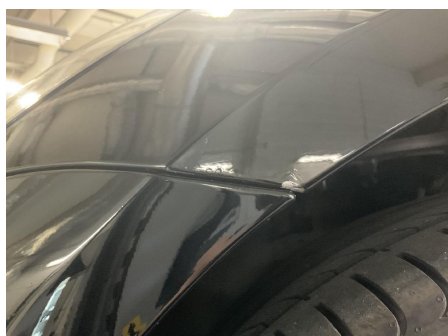
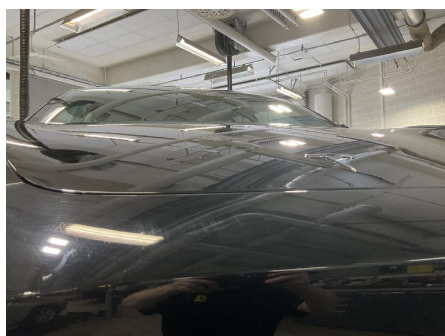
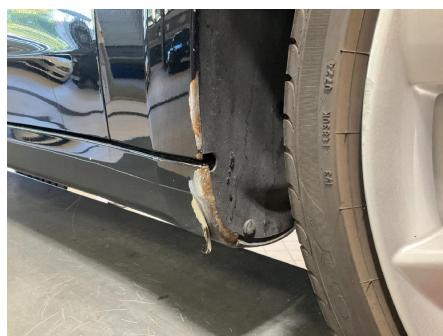
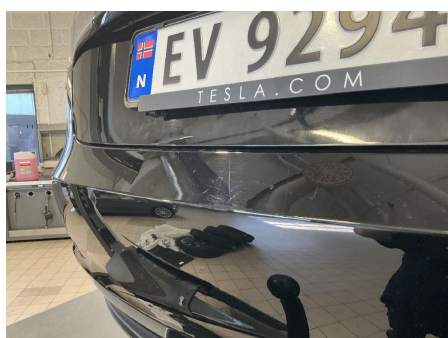
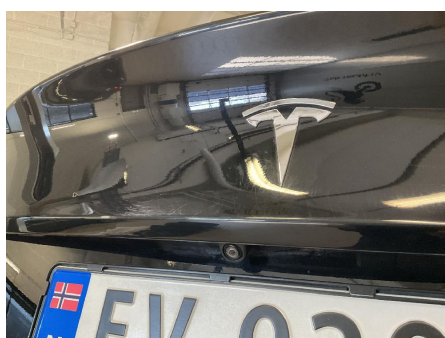
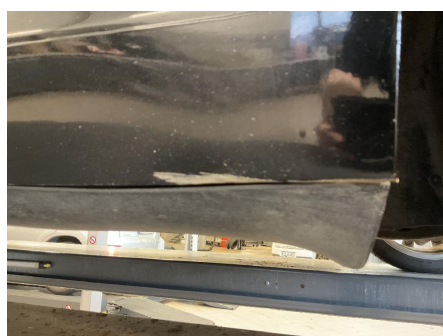
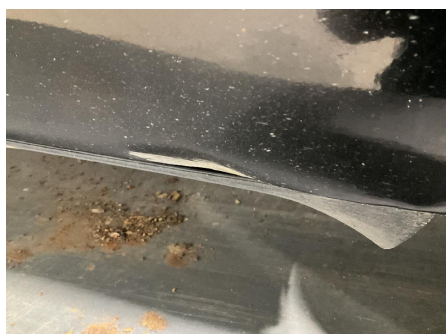
| Ref.Id | Opplysning | Resultat | Beskrivelse |
|---|---|---|---|
| 86.18 | Lakk / karosseri utvendig | Diverse småbulker/lakkriper | |
| 86.27 | | Diverse lakkrust | |

**30. Lakk / karosseri utvendig**

**31. Lakk / karosseri utvendig**

**32. Lakk / karosseri utvendig**

**33. Lakk / karosseri utvendig**

**34. Lakk / karosseri utvendig**

**35. Lakk / karosseri utvendig**

**42. Lakk / karosseri utvendig**

**43. Lakk / karosseri utvendig**

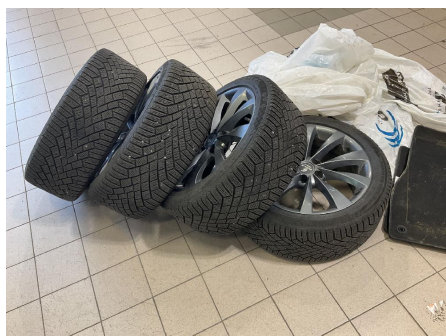
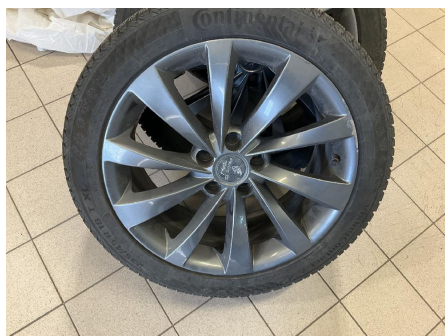
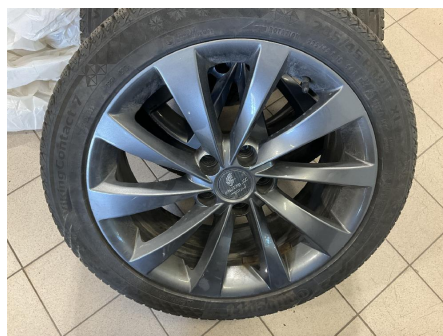
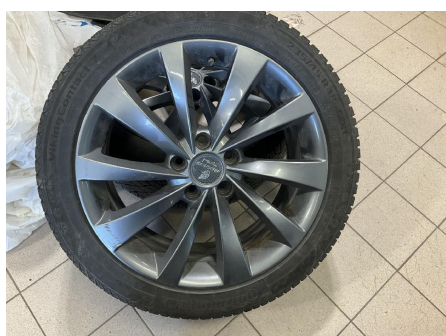
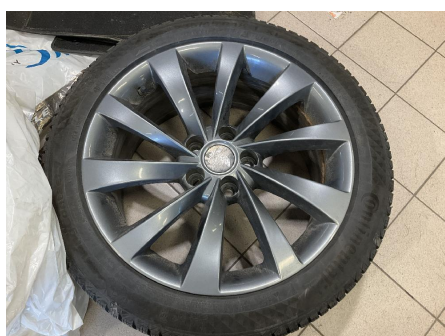
| Ref.Id | Repareres | Resultat | Beskrivelse |
|---|---|---|---|
| 67.23 | Ekstra hjulsett | Vesentlig ripe(r) inn til grunnmaterialet på felg: | 1 felg |

| Ref.Id | Opplysning | Resultat | Beskrivelse |
|---|---|---|---|
| 67.27 | Ekstra hjulsett | Ripe/slitasje | 3 felger |

**37. Ekstra hjulsett**

**38. Ekstra hjulsett**

**39. Ekstra hjulsett**

**40. Ekstra hjulsett**

**41. Ekstra hjulsett**
