# NAF Verdivurdering

**Testdato**  
11.07.2025

| <b>Bilmerke</b> | Volkswagen | <b>Motorstørrelse</b> | 1968 cm <sup>3</sup> |
| <b>Modell</b> | TRANSPORTER | <b>Motoreffekt</b> | 110 kW |

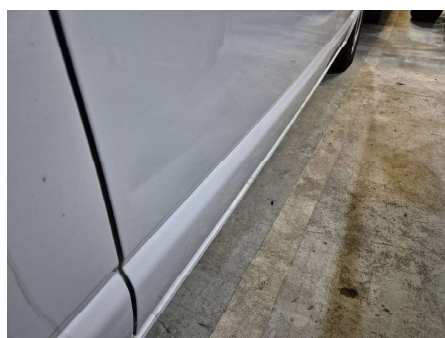
**6. Høyre bakdør**

| Ref.Id | Repareres | Resultat | Beskrivelse |
|---|---|---|---|
| 93.1 | Høyre bakdør | Bulk(er) med lakkskade | Rette og lakkere |
