**VOLKSWAGEN ID.4 GTX 4X4**
**TESTDATO: 03.09.2024**
**KODE: 1496396**

NBF Tilstandsrapport er utarbeidet av Norges Bilbransjeforbund og Forbrukerrådet.

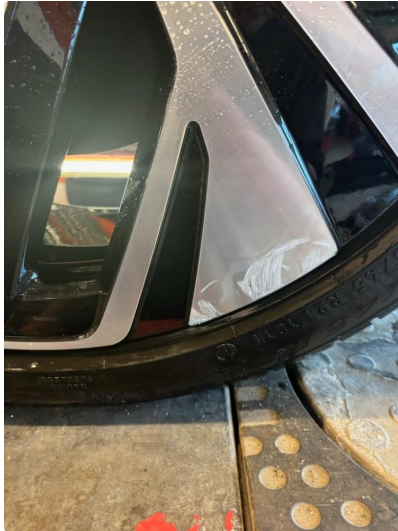
Punkt	Beskrivelse	Plassering
<b>1. EKSTERIØR</b>		
1.1 Lakk	Div. lakkriper og steinsprut.	
1.2 Dekk/Felger	Noe kantkjørt sommerfelg.

1.2 Noe kantkjørt sommerfelg.
