**VOLKSWAGEN CADDY 150 HK AUTOMAT 4X4**
**TESTDATO: 20.05.2025**
**KODE: 1717678**

**VJ19028**

NBF Tilstandsrapport er utarbeidet av Norges Bilbransjeforbund og Forbrukerrådet.

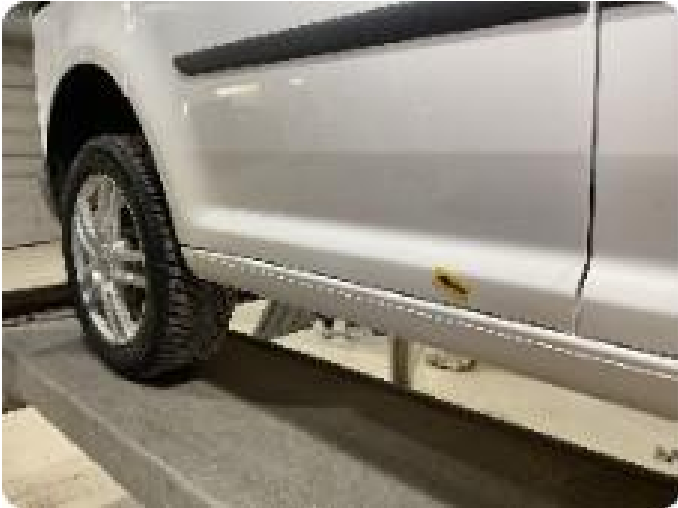
| Punkt | | Beskrivelse | Plassering |
|---|---|---|---|
| 2.1 | Lakk | Mindre lakkskader, Panser, Høyre bakdør | |

2.1 Mindre lakkskader, Panser, Høyre bakdør

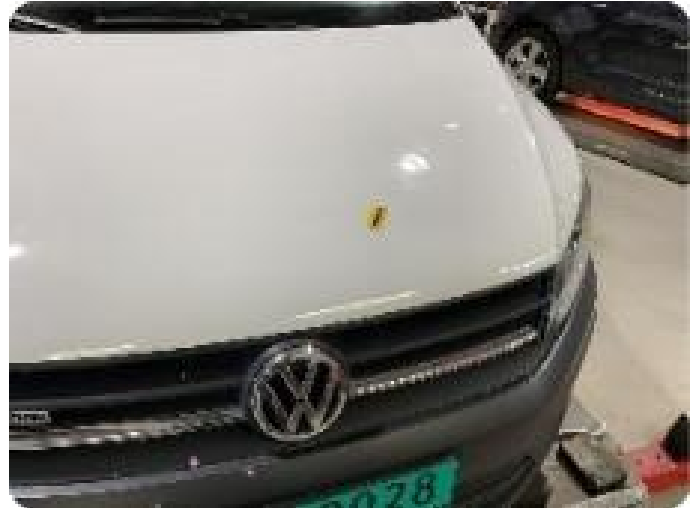
2.1 Mindre lakkskader, Panser, Høyre bakdør

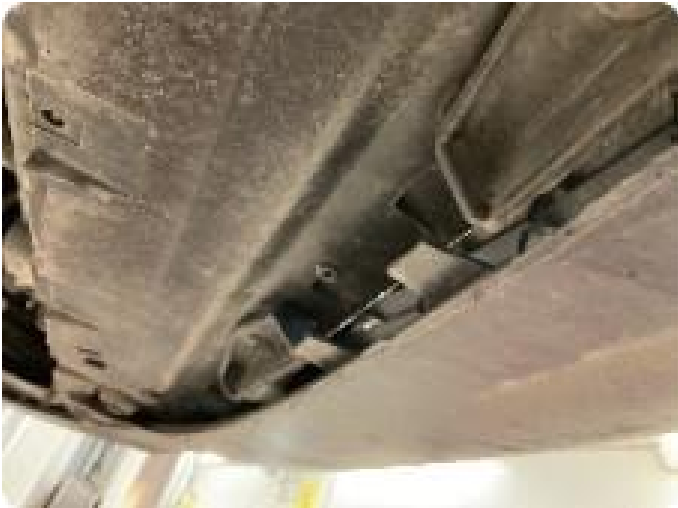
| Punkt | | Beskrivelse | Plassering |
|---|---|---|---|
| 2.2 | Støtfanger | Sprukket/skadet pladsl | |

2.2 Sprukket/skadet plaskdel
