**VOLVO V40 120 HK AUTOMAT FORHJULSDRIFT**
**TESTDATO: 14.08.2025**
**KODE: 1782155**

**ZH45319**

NBF Tilstandsrapport er utarbeidet av Norges Bilbransjeforbund og Forbrukerrådet.

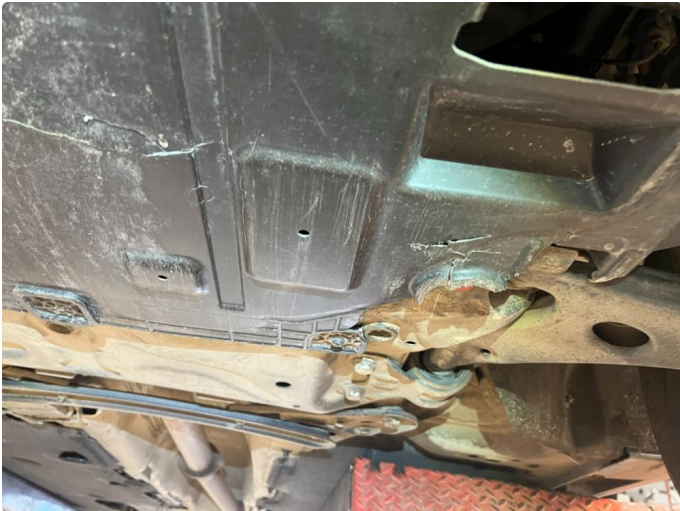
| Punkt | Beskrivelse | Plassering |
|---|---|---|
| 1.1 Under bil | sprekk i plastplate under bil | |

1.1 Sprekk i plastplate under bil
