# NAF Bruktbiltest

**Testdato**  
01.09.2025

| <b>Modell</b> | ZOE | <b>Motoreffekt</b> | 100 kW |
| <b>Registreringsnr.</b> | EE16095 | <b>Drivstofftype</b> | Elektrisk |

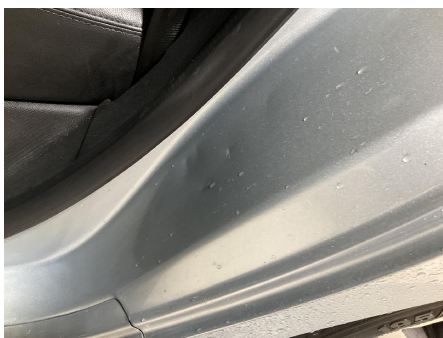
**14. Døråpning**

| Ref.Id | Opplysning | Resultat | Beskrivelse |
|---|---|---|---|
| 97.5 | Døråpning | Sår eller skade: | Venstre bakdør, Høyre bakdør |

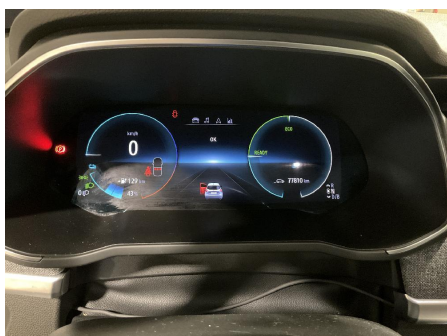
**19. Service/ Dokum.**

| Ref.Id | Repareres | Resultat | Beskrivelse |
|---|---|---|---|
| 4.3 | Service/ Dokum. | Iht. servicehefte er ikke alle servicer fulgt | Tid mellom servicer er overskredet, Kjørelengde mellom servicer er overskredet |

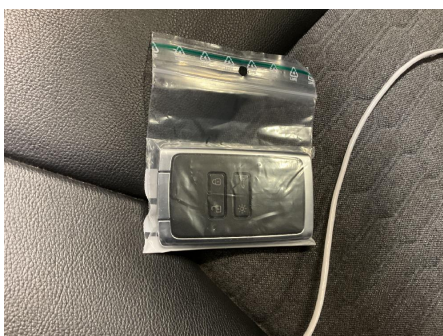
**20. Nøkler / Utstyr**

| Ref.Id | Repareres | Resultat | Beskrivelse |
|---|---|---|---|
| 3.3 | Nøkler / Utstyr | Bilnøkkel(er) mangler | |

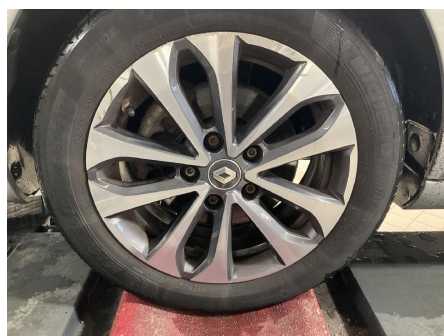
**21. Felg**

| Ref.Id | Repareres | Resultat | Beskrivelse |
|---|---|---|---|
| 66.8 | Felg | Vesentlig ripe / hakk inn til grunnmaterialet: | Venstre foran, Venstre bak, Høyre bak, Høyre foran |

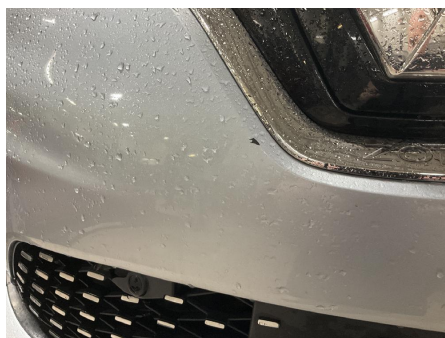
**29. Lakk / karosseri utvendig**

| Ref.Id | Opplysning | Resultat | Beskrivelse |
|---|---|---|---|
| 86.18 | Lakk / karosseri utvendig | Diverse småbulker/lakkriper | |
