NAF Bruktbiltest

Testdato
14.03.2025

Bilmerke	BMW	Motorstørrelse	1998 cm ³
Modell	530e xDrive iPerformance	Motoreffekt	135 kW
Type	G5L	Aksler i drift	2
Registreringsnr.	SX13210	Drivstofftype	Bensin
Understellsnr.	WBAJP9109LCD97536	Kjøretøygruppe	101
Km.stand.	72463	Bruktimportert	Nei
Farge	Svart	Registreringsår	2020
Karosseritype	Sedan	Registrert første gang	31.03.2020
		Frist for neste EU kontroll	30.03.2026

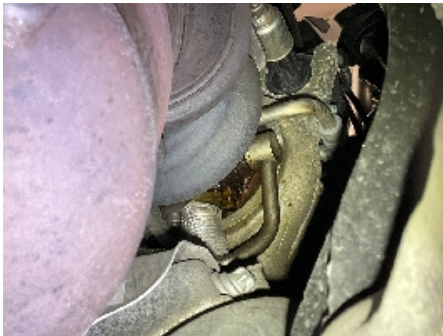
1. Utvendig tilstand motor

Ref.Id	Opplysning	Resultat	Beskrivelse
1.16	Kjøreegenskaper	* Bilen bør hentes på henger - da bilen ikke tar til seg lading.	
4.12	Service/ Dokum.	Bilen har digital servicebok, denne er ikke kontrollert av NAF	
6.16	Bremseskiver	Overflaterust eller mindre enn 25% av overflaten rustet	Begge sider foran
6.17		Overflaterust eller mindre enn 50% av overflaten rustet	Begge sider bak
17.28	Lys	Skadet lykt:	Høyre sideblinklys
28.8	Utvendig tilstand motor	Liten oljelekkasje	Turbo
43.8	Mellomaksel	Ikke tilgjengelig for kontroll

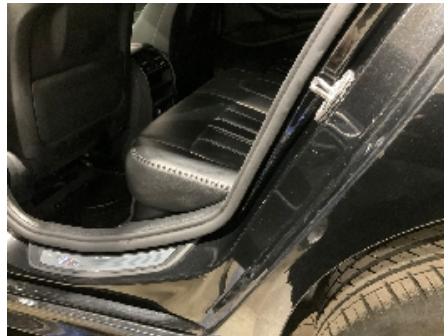
2. Døråpning

Ref.Id	Opplysning	Resultat	Beskrivelse
47.6	Elektrisk vindusheis	* Ikke sjekket høyre side foran - rute er knust.	
81.9	Frontrute	Noe steinsprut	
86.18	Lakk / karosseri utvendig	Småbulker:	Høyre fordør
86.20		Steinsprut:	Støtfanger foran
86.34		* Diverse små lakkriper.	
87.11	Utvendig speil	Ripe i speilhus:	Høyre
90.12	Tilhengerfeste	* Hengerfeste subber i bakfanger når det tas inn/ut.	
96.4	Dørtrekk	Liten skade i dørtrekk:	Høyre bakdør, Høyre fordør, Venstre bakdør
97.5	Døråpning	Sår eller skade:	Venstre bakdør, Venstre fordør

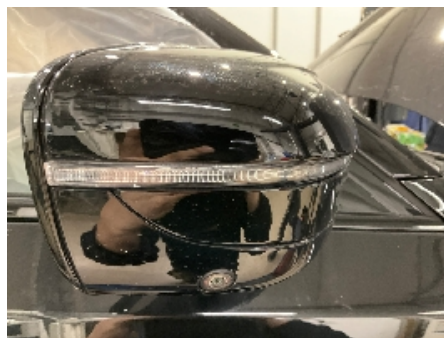
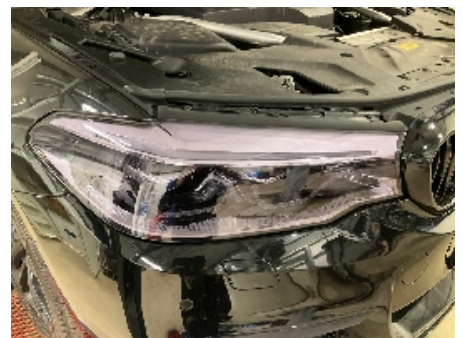
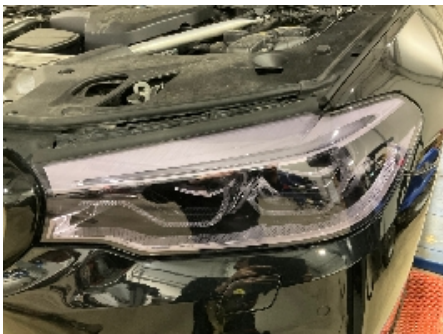
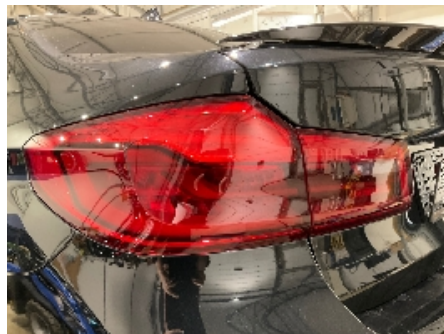
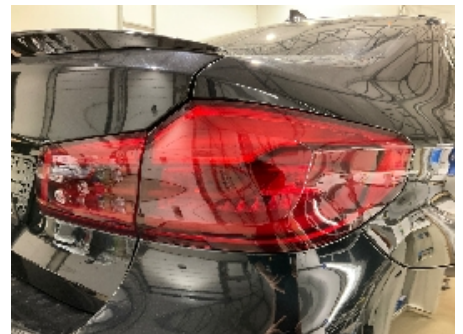
5. Lys

2.13		* Ulyd foran ved sving.	
3.5	Nøkler / Utstyr	Nøkkel/er mangler	
4.7	Service/ Dokum.	Aktivert serviceindikator	
17.27	Lys	* Montert ulovlig sotet folie på hovedlamper og baklamper - begge sider.

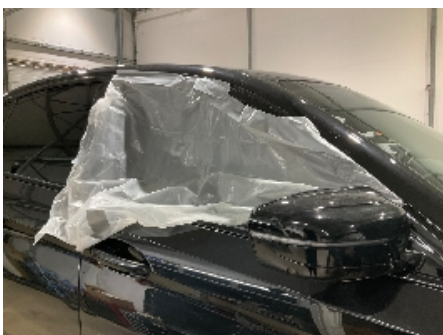
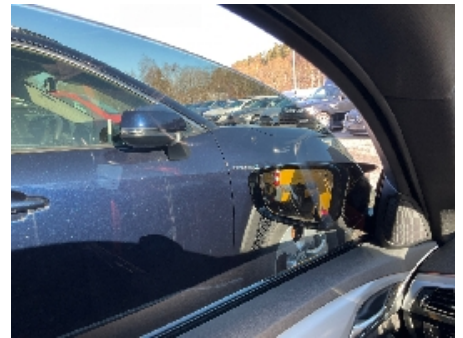
10. Siderute/bakrute

82.8	Siderute/bakrute	Skade på rute:	Høyre fordør
82.9		Ulovlig film eller tape på ruter:	Venstre fordør
83.13	Dør-/panseråpner	Feil med innvendig åpner:	Venstre foran

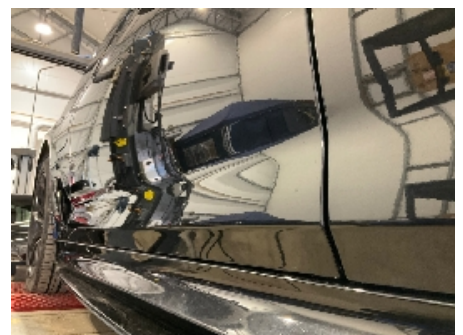
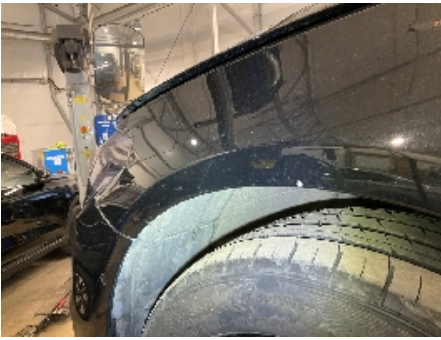
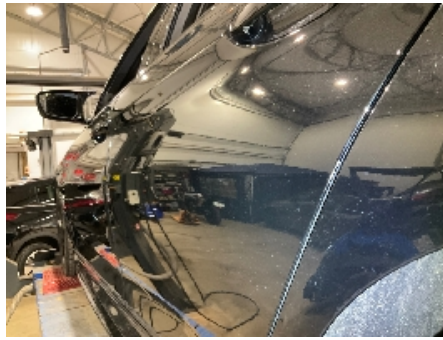
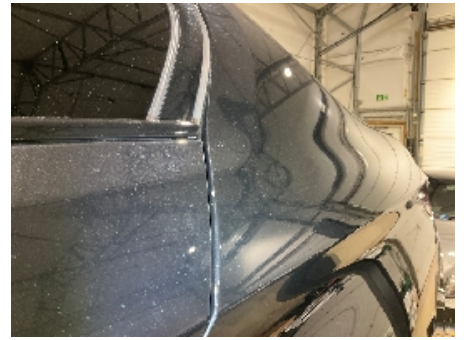
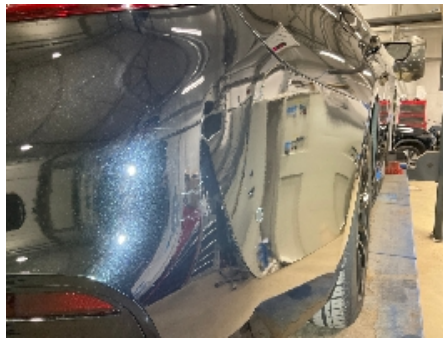
12. Lakk / karosseri utvendig

84.2	Lås	Feilfunksjon på lås:	Venstre foran
86.2	Lakk / karosseri utvendig	Lakkriper:	Støtfanger bak, Venstre sidekanal, Høyre fordør
86.11		Steinsprut/lakksår	Venstre forskjerm, Høyre forskjerm, Panser, Venstre fordør, Venstre bakskjerm, Høyre A-stolpe, Venstre bakdør

86.15		* Løs spoiler på bakluke.

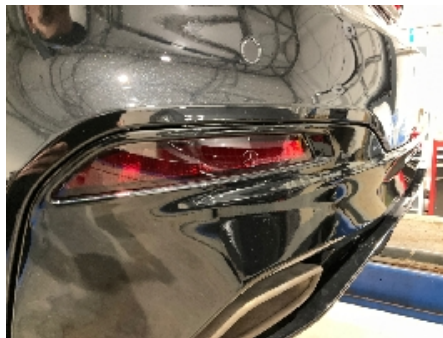
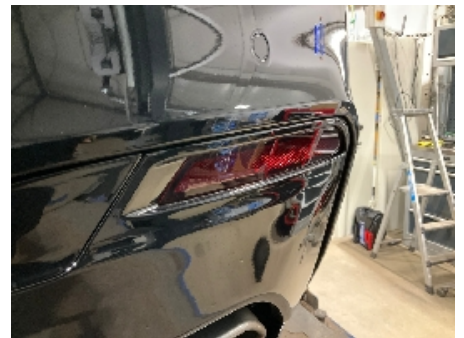
20. Refleks

19.3	Refleks	* Montert ulovlig sotet folie på refleks - begge sider	
23.1	Full systemskann	Det finnes feilkoder, se rapport	
53.1	Sentrallås	Fjernbetjening virker ikke	på 1 av 1 nøkkel
