# NAF Bruktbiltest

**Testdato**  
11.02.2025

**Bilmerke** Tesla  
**Modell** MODEL S  
**Type** 002  
**Registreringsnr.** EL24807  
**Understellsnr.** 5YJSA2CN8DFP16872  
**Km.stand.** 171329  
**Farge** Rød  
**Karosseritype** Kombikupé

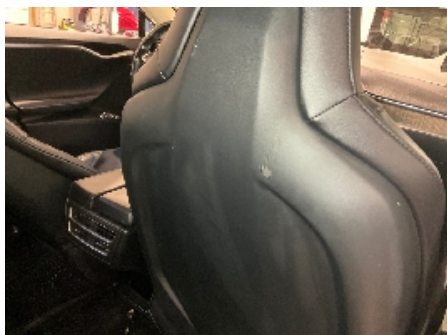
**1. Seter**

| Ref.Id | Repareres | Resultat | Beskrivelse |
|---|---|---|---|
| 98.3 | Seter | Hull/rift gjennom setetrekk: | Høyre bak |

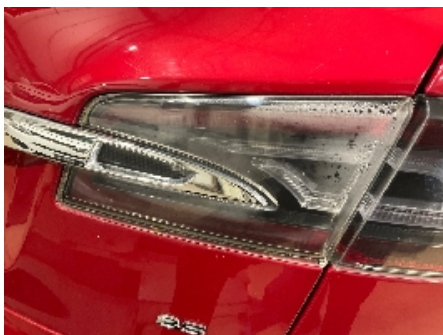
**2. Lys**

| Ref.Id | Repareres | Resultat | Beskrivelse |
|---|---|---|---|
| 17.1 | Lys | Virker ikke: | Høyre baklys |
| 17.15 | | Vann / kondens i lykt: | Høyre baklys, Midtre bremselys |

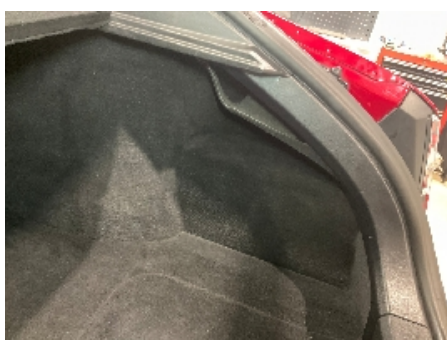
**4. Interiør generelt**

| Ref.Id | Repareres | Resultat | Beskrivelse |
|---|---|---|---|
| 103.3 | Interiør generelt | Manglende/løse/skadet deler eller deksler: | Høyre, Venstre, Høyre foran, Høyre bak, Venstre bak, Venstre foran |

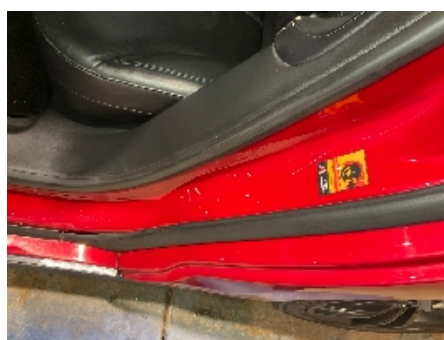
**6. Døråpning**

| Ref.Id | Repareres | Resultat | Beskrivelse |
|---|---|---|---|
| 97.1 | Døråpning | Sår eller skade: | Venstre bakdør |

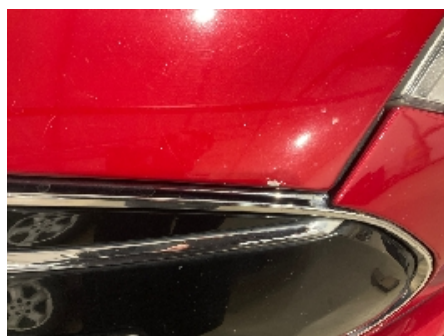
**9. Lakk / karosseri utvendig**

| Ref.Id | Repareres | Resultat | Beskrivelse |
|---|---|---|---|
| 86.2 | Lakk / karosseri utvendig | Lakkriper: | Støtfanger bak, Høyre baksjerm, Venstre fordør |
| 86.11 | | Steinsprut/lakksår | Venstre fordør, Panser, Venstre forsijerm, Venstre baksjerm |

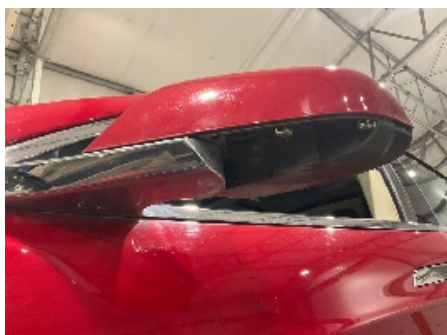
**10. Utvendig speil**

| Ref.Id | Repareres | Resultat | Beskrivelse |
|---|---|---|---|
| 87.5 | Utvendig speil | Skade på speilramme / -hus | Venstre side |

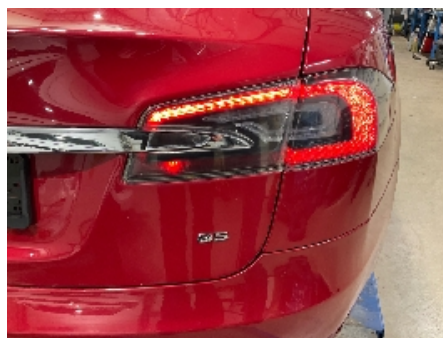
15. Lys

| Ref.Id | Repareres | Resultat | Beskrivelse |
|---|---|---|---|
| 17.27 | | * Høyre ytre baklykt og venstre frontlykter | |
