NAF Bruktbiltest

Testdato
06.01.2025

Bilmerke	Peugeot	Motorstørrelse	1199 cm ³
Modell	5008	Motoreffekt	96 kW
Type	M	Aksler i drift	1
Registreringsnr.	DR58337	Drivstofftype	Bensin
Understellsnr.	VF3MRHNSRJL074331	Kjøretøygruppe	101
Km.stand.	49339	Bruktimportert	Nei
Farge	Grå	Registreringsår	2018
Karosseritype	Flerbruksbil	Registrert første gang	19.11.2018
		Frist for neste EU kontroll	30.11.2024

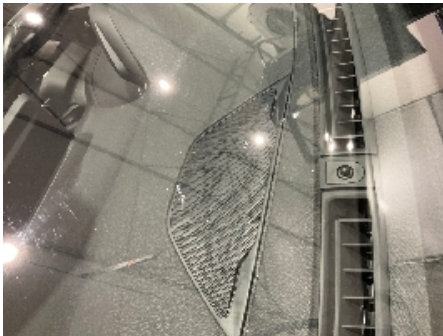
1. Frontrute

58.6	Tilstand 12 volt batteri	Bør skifte batteri!	
67.17	Ekstra hjulsett	Ekstra hjulsett mangler	
81.2	Frontrute	En eller flere steinsprutrosetter som ikke er utbedret • Reparasjonsmetode: Skift

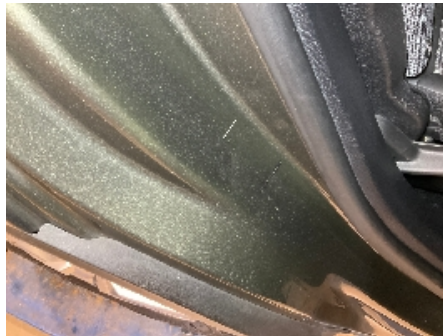
2. Døråpning

86.2	Lakk / karosseri utvendig	Lakkriper:	Høyre fordør
86.11		Steinsprut/lakksår	Høyre bakdør
93.1	Taktrekk	Hull/rifter/flenger i taktrekk	Midten
97.1	Døråpning	Sår eller skade:	Høyre bakdør

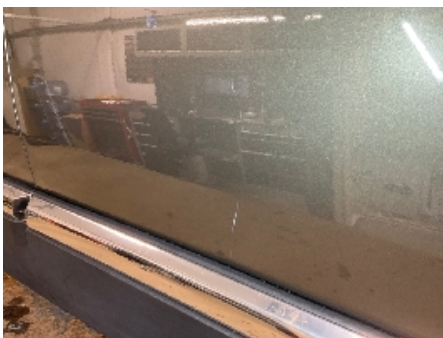
4. Lakk / karosseri utvendig

Ref.Id	Opplysning	Resultat	Beskrivelse
58.9	Tilstand 12 volt batteri	Svekket batteri, kan gi kaldstartproblemer	
66.10	Felg	Ripe/slitasje på felg	Venstre foran, Venstre bak, Høyre bak, Høyre foran
81.9	Frontrute	Noe steinsprut	
86.16	Lakk / karosseri utvendig	Lakkriper:	Høyre forskjerm, Bakluke, Støtfanger foran, Venstre bakdør
86.17		Diverse småbulker/lakkriper	
86.18		Småbulker:	Venstre bakdør, Høyre bakdør
86.19		Bulk(er)	Høyre bakdør
