# NAF Bruktbiltest

**Testdato**  
30.07.2025

| <b>Bilmerke</b> | Mitsubishi | <b>Motorstørrelse</b> | 2268 cm <sup>3</sup> |
| <b>Modell</b> | L200 | <b>Motoreffekt</b> | 110 kW |

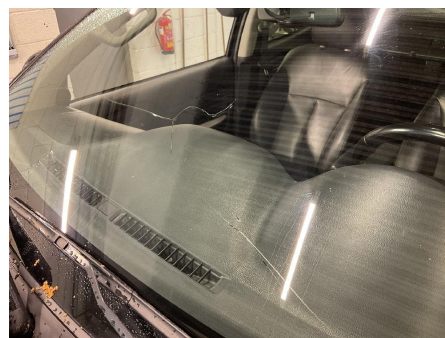
18. Frontrute

| Ref.Id | Repareres | Resultat | Beskrivelse |
|---|---|---|---|
| 81.4 | Frontrute | Sprekk i frontrute: <ul style="list-style-type: none"><li>• Reparasjonsmetode: Skift</li></ul> | |

| 81 - Frontrute | <b>R</b> |

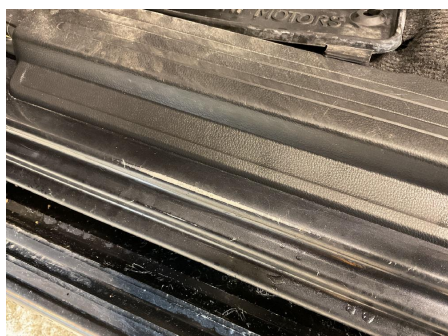
19. Døråpning

| Ref.Id | Repareres | Resultat | Beskrivelse |
|---|---|---|---|
| 97.1 | Døråpning | Sår eller skade: | Venstre fordør |

| 97 - Døråpning | <b>R</b> |
