SKODA OCTAVIA 200 HK AUTOMAT 4X4

TESTDATO: 02.07.2025

CHASSISNR: TMBLK0NX9MY123302

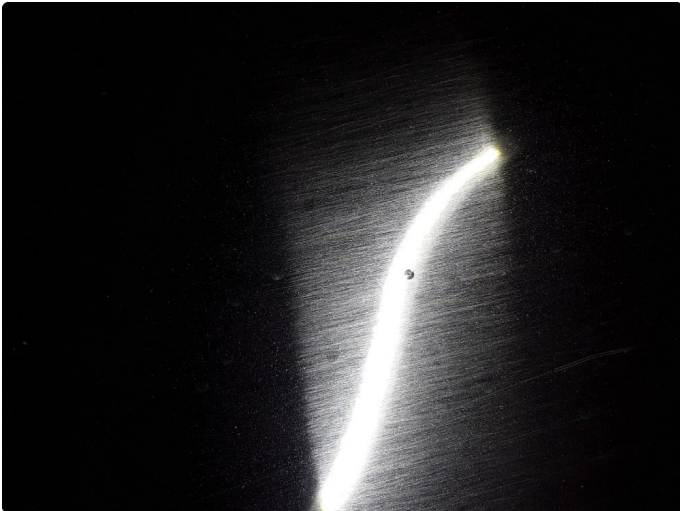
| Punkt | Beskrivelse | Plassering |
|---|---|---|
| 1.2 Dører | Liten steinsprut med korrosjon venstre foran. | |

1.2 Liten steinsprut med korrosjon venstre foran.

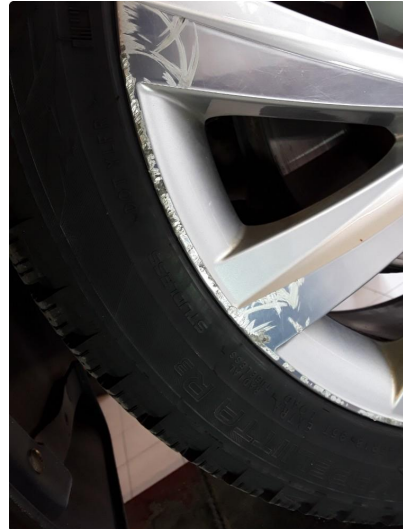
| Punkt | Beskrivelse | Plassering |
|---|---|---|
| 1.3 Dekk/Felger | 2 noe kantkjørte vinterfelger. | |

1.3 2 noe kantkjørte vinterfelger.

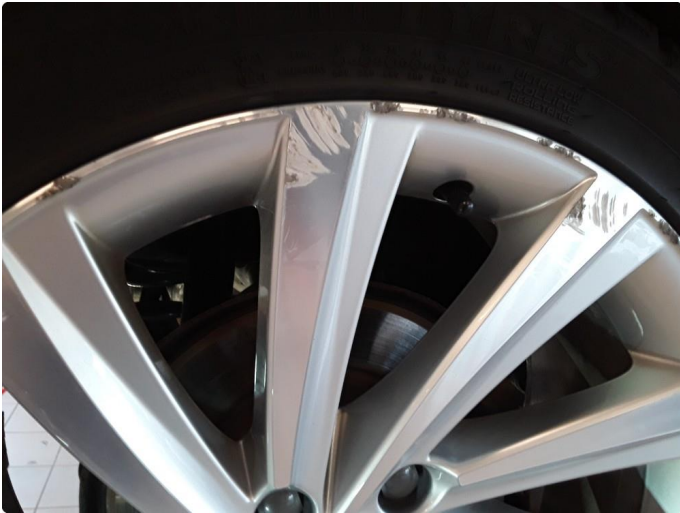
1.3 2 noe kantkjørte vinterfelger.

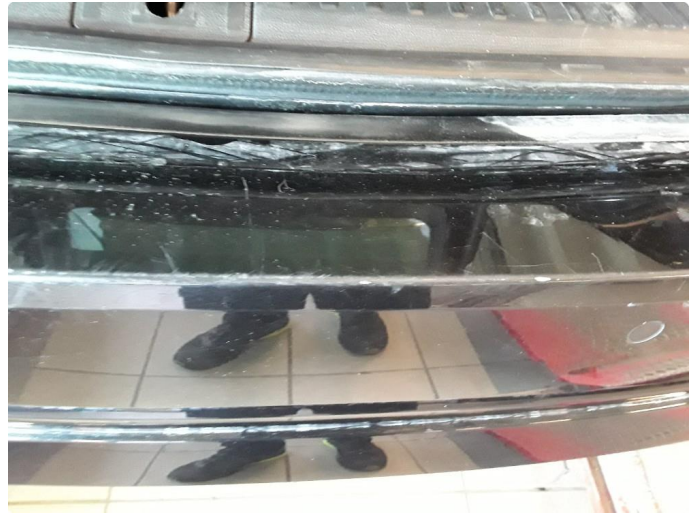
| Punkt | Beskrivelse | Plassering |
|---|---|---|
| 1.4 Støtfanger | Noe riper. | bak |

1.4 Noe riper.
