# NAF Bruktbiltest

**Testdato**  
29.04.2025

| <b>Bilmerke</b> | Volkswagen | <b>Motorstørrelse</b> | 1390 cm <sup>3</sup> |
| <b>Modell</b> | PASSAT | <b>Motoreffekt</b> | 110 kW |

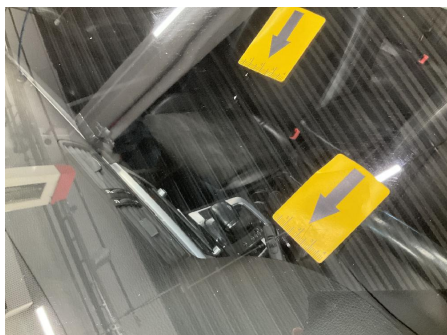
**7. Frontrute**

| Ref.Id | Opplysning | Resultat | Beskrivelse |
|---|---|---|---|
| 81.9 | Frontrute | Noe steinsprut | |

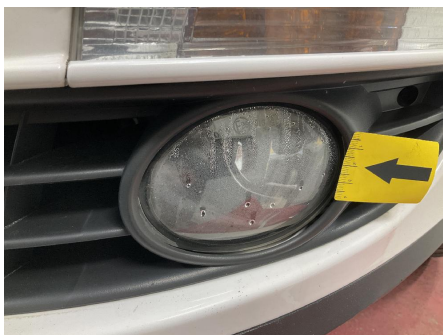
**11. Lys**

| Ref.Id | Repareres | Resultat | Beskrivelse |
|---|---|---|---|
| 17.15 | Lys | Vann / kondens i lykt: | Venstre tåkelys |
