# NAF Bruktbiltest

**Testdato**  
26.06.2025

| <b>Bilmerke</b> | Renault | <b>Motorstørrelse</b> | 1461 cm <sup>3</sup> |
| <b>Modell</b> | KANGOO II DCI 70 | <b>Motoreffekt</b> | 50 kW |

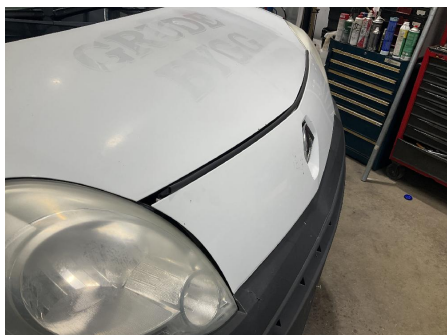
**1. Lakk / karosseri utvendig**

| Ref.Id | Repareres | Resultat | Beskrivelse |
|---|---|---|---|
| 86.4 | Lakk / karosseri utvendig | Skadet: | Støtfanger bak, Støtfanger foran, Bakluke |
| 86.12 | | Steinsprut/lakksår | Høyre sidekanal, Høyre fordør, Venstre forskjerm, Venstre fordør, Panser, Tak, Høyre bakdør, Bakluke, Høyre baksjerm, Venstre sidekanal |

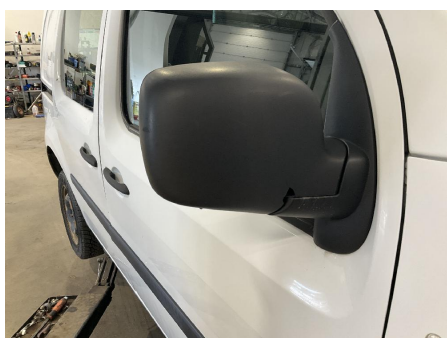
**4. Utvendig speil**

| Ref.Id | Repareres | Resultat | Beskrivelse |
|---|---|---|---|
| 87.5 | Utvendig speil | Skade på speilramme / -hus | Høyre side |

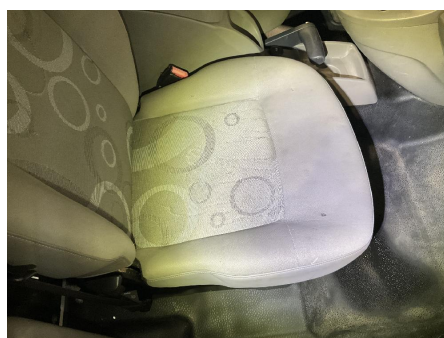
**6. Seter**

| Ref.Id | Repareres | Resultat | Beskrivelse |
|---|---|---|---|
| 98.3 | Seter | Hull/rift gjennom setetrekk: | Venstre foran, Høyre foran |

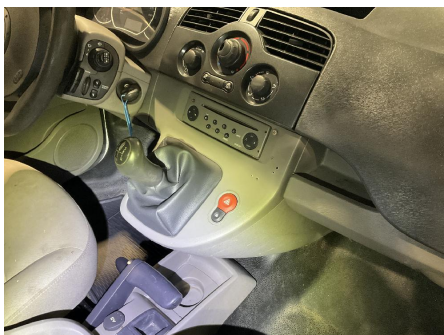
**8. Dashbord / midtkonsoll**

| Ref.Id | Repareres | Resultat | Beskrivelse |
|---|---|---|---|
| 91.1 | Dashbord / midtkonsoll | Hull/rift/flenge: | Dashbord |

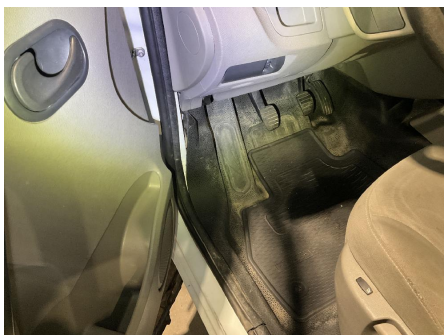
**11. Gulmatter/-teppe**

| Ref.Id | Repareres | Resultat | Beskrivelse |
|---|---|---|---|
| 100.1 | Gulvmatter/-teppe | Gulvmatte skadet eller mangler: | Venstre foran |

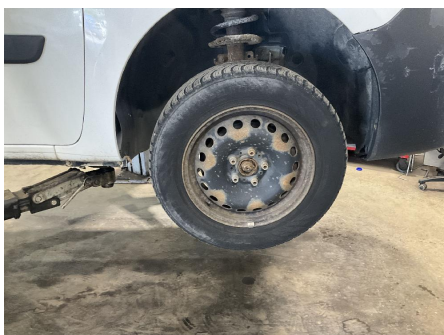
**17. Hjulcapsler/navkopper**

| Ref.Id | Repareres | Resultat | Beskrivelse |
|---|---|---|---|
| 70.3 | Hjulkapsler/navkopper | Hjulkapsel som ikke fremstår hel og komplett pga. sprekker, defekter, skader og/eller mangler, skift: 4 hjulkapsler | |

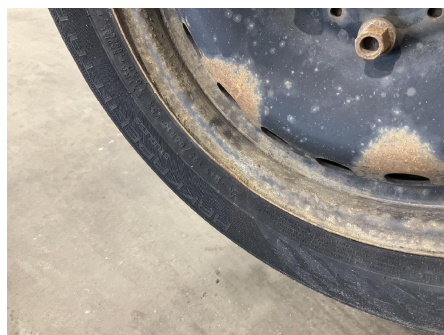
**18. Felg**

| Ref.Id | Repareres | Resultat | Beskrivelse |
|---|---|---|---|
| 66.3 | Felg | Skadet felg: | Høyre bak |
