VOLKSWAGEN ID.3 BAKHJULSDRIFT
TESTDATO: 27.03.2025
KODE: 1677280

NBF Tilstandsrapport er utarbeidet av Norges Bilbransjeforbund og Forbrukerrådet.

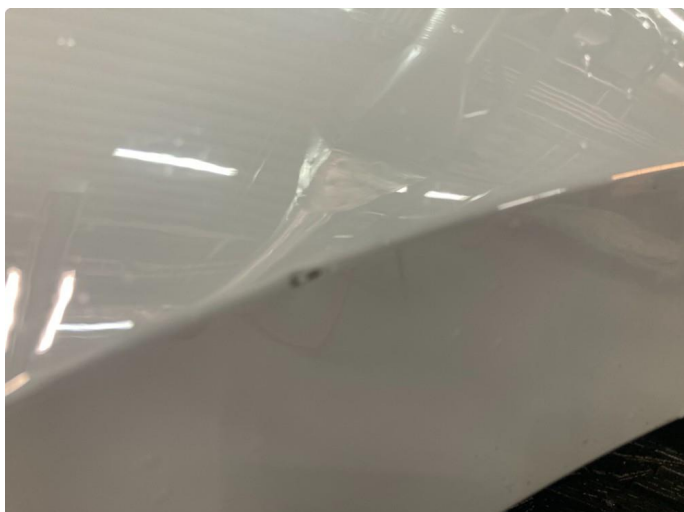
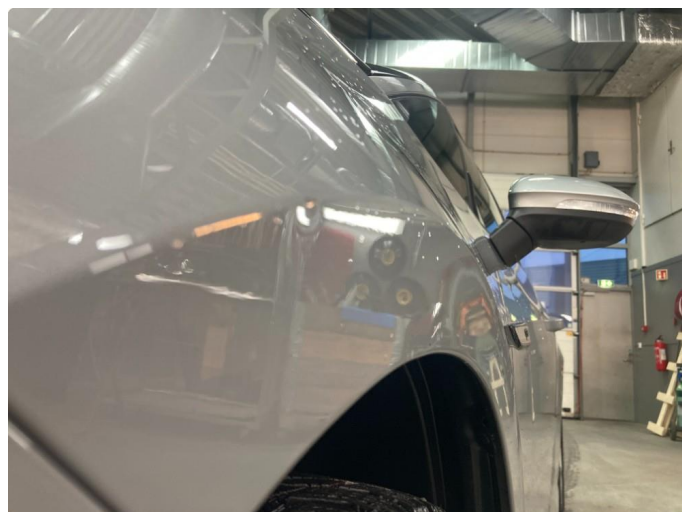
1.1 P-pulk venstre fram

Punkt	Beskrivelse	Plassering
1. EKSTERIØR		
1.1 Skjermer	p-pulk venstre fram	
1.2 Skjermer	p-bulk venstre bak	
1.3 Dekk/Felger	merke(r)	
2. OPPLYSNINGER/KLARGJØRING		
2.1 Opplysninger	Vi informerer våre kunder om at lokal funksjonalitet i denne bilen kan bli påvirket eller falle bort når 2G-nettverket avvikles i Norge, som per i dag er planlagt å skje etter 2027. Slike konsekvenser er utenfor vår kontroll og ansvar, men vi søker aktivt informasjon fra produsentene for å forstå omfanget. Oppdatert informasjon vil bli delt fortløpende i våre alminnelige kanaler.
