# NAF Bruktbiltest

**Testdato**  
25.03.2025

**Bilmerke** Mercedes-Benz  
**Modell** VITO  
**Type** 639/5  
**Registreringsnr.** BE33635  
**Understellsnr.** W1VVMCSZ9S4392830  
**Km.stand.** 36212  
**Farge** Blå  
**Karosseritype** Integrert førerhus

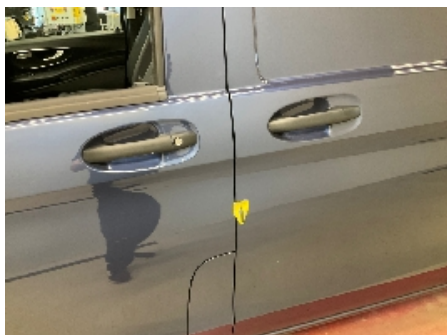
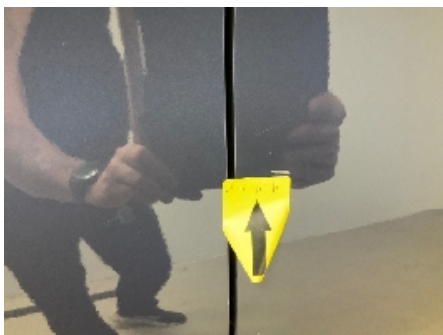
**1. Venstre bakdør**

| Ref.Id | Opplysning | Resultat | Beskrivelse |
|---|---|---|---|
| 86.16 | Lakk / karosseri utvendig | Lakkriper: | Venstre bakdør |

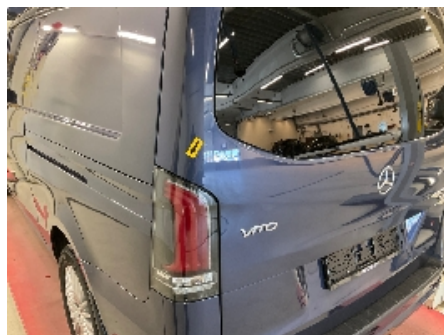
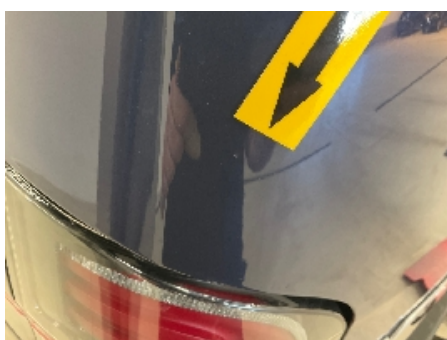
**3. Karosseri generelt**

| Ref.Id | Opplysning | Resultat | Beskrivelse |
|---|---|---|---|
| 86.34 | | * diverse steinsprut. | |

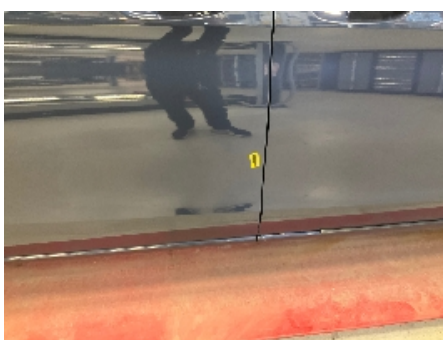
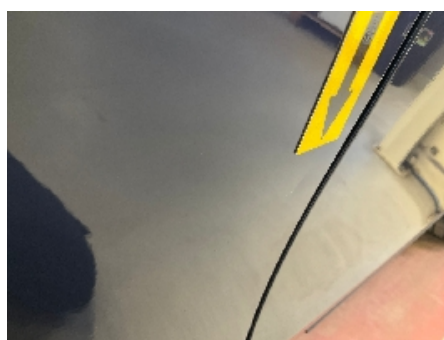
**5. Høyre bakdør**

| Ref.Id | Opplysning | Resultat | Beskrivelse |
|---|---|---|---|
| 86.18 | | Småbulker: | Bakluke, Høyre bakdør |

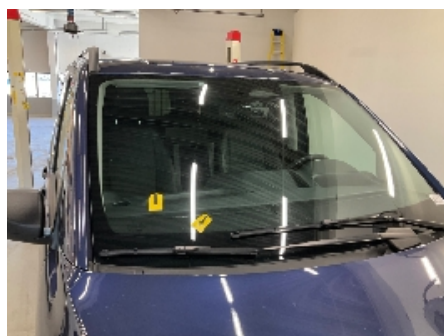
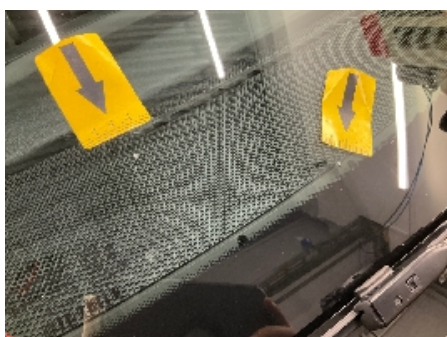
**9. Frontrute**

| Ref.Id | Repareres | Resultat | Beskrivelse |
|---|---|---|---|
| 81.2 | Frontrute | En eller flere steinsprutrosetter som ikke er utbedret <ul style="list-style-type: none"><li>Reparasjonsmetode: Skift</li></ul> | |
