**VOLKSWAGEN GOLF FORHJULSDRIFT**
**TESTDATO: 14.11.2024**
**KODE: 1566820**

| <b>KJ54779</b> | <b>58 900 KM</b> | <b>27.08.2021</b><br>Førstegang registrert | <b>Bensin/<br/>Batteri</b> |

NBF Tilstandsrapport er utarbeidet av Norges Bilbransjeforbund og Forbrukerrådet.

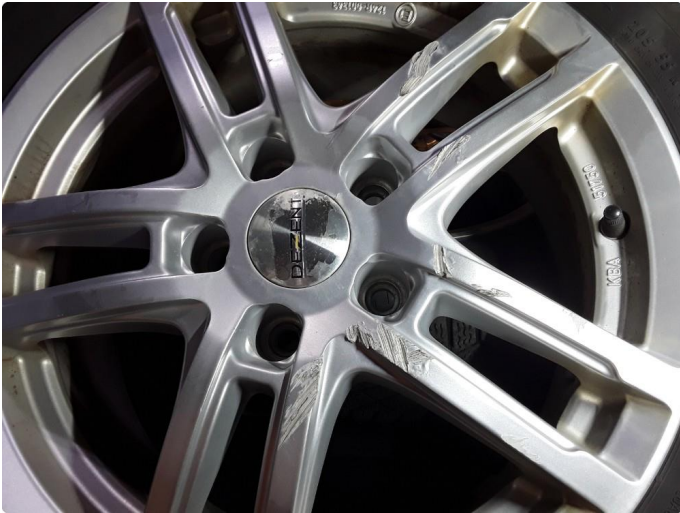
| Punkt | Beskrivelse | Plassering |
|---|--|---|
| 1.3 Dekk/Felger | kantkjørt vinterfelg. | |

1.3 Kantkjørt vinterfelg.
