**VOLKSWAGEN ID.5 GTX 4X4**
**TESTDATO: 27.08.2025**
**KODE: 1792547**

**ED95762**

NBF Tilstandsrapport er utarbeidet av Norges Bilbransjeforbund og Forbrukerrådet.

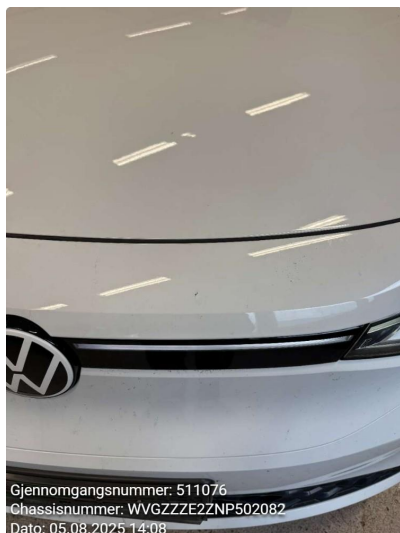
| Punkt | | Beskrivelse | Plassering |
|---|---|---|---|
| 1.1 | Lakk | Steinsprutskade front - flikket | |

### 1.1 Steinsprutskade front - flikket
