NAF Verdivurdering

Testdato
21.01.2025

Bilmerke	Toyota	Motorstørrelse	2982 cm ³
Modell	LAND CRUISER	Motoreffekt	127 kW
Type	J12(EU)	Aksler i drift	2
Registreringsnr.	VF92619	Drivstofftype	Diesel
Understellsnr.	JTEBZ29JX00136220	Kjøretøygruppe	101
Km.stand.	330100	Bruktimportert	Ja
Farge	Sølv	Registreringsår	2007
		Registrert første gang	26.04.2007
		Frist for neste EU kontroll	29.09.2023

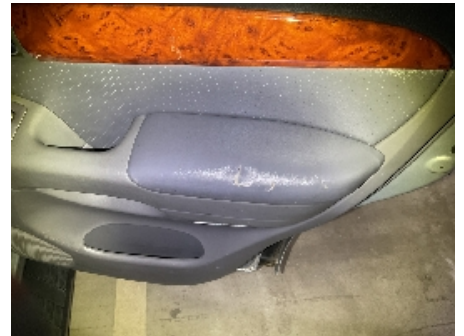
21. Dørtrekk

37.6	Vindusvisker, spylers (foran/bak)	Dårlig viskerblad:	Bakrute
70.1	Karosseri generelt	Oppstartskostnader for lakkering	
73.1	Dørtrekk	Hull/rift/flenge i dørtrekk:	Venstre bakdør, Høyre bakdør

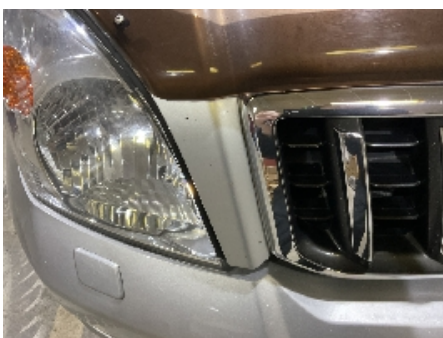
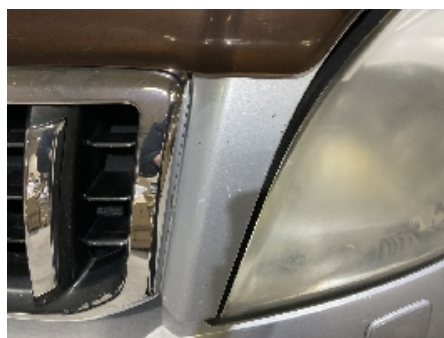
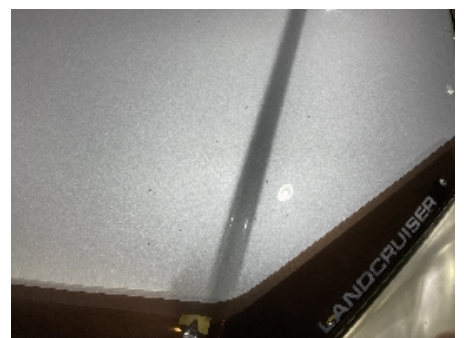
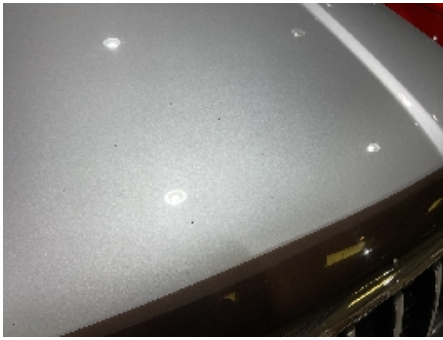
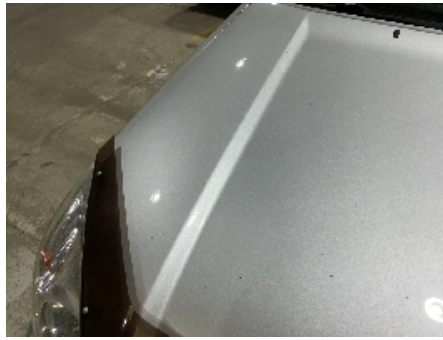
22. Panser

91.7	Høyre fordør	Lakkskade	Flekkklakkere
100.6	Panser	Lakkrust	Lakkere
101.10	Tak	Steinsprut med rustdannelse	Flekkklakkere
107.1	Udefinerbare feil	Feil og mangler hvor omfang av rep. er ukjent Motor starter ikke. Ukjent årsak/tilstand

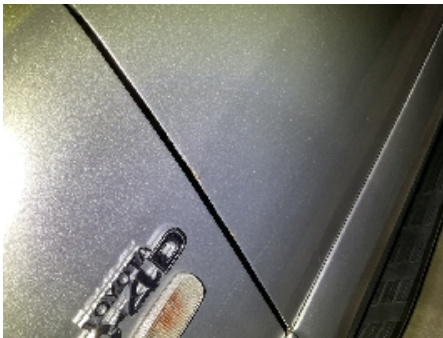
28. Venstre fordør

75.8	Bilbelte	* Mugg på belte VF, VB og HB	
81.7	Venstre forskjerm	Lakkskade	Flekkklakkere
82.8	Venstre fordør	Lakkskade med hull/sprekk	Spotlakkere (smartrep)
