**VOLKSWAGEN T-ROC 150 HK AUTOMAT FORHJULSDRIFT**
**TESTDATO: 22.08.2025**
**KODE: 1788935**

NBF Tilstandsrapport er utarbeidet av Norges Bilbransjeforbund og Forbrukerrådet.

**OPPSUMMERT STATUS PÅ KJØRETØY**

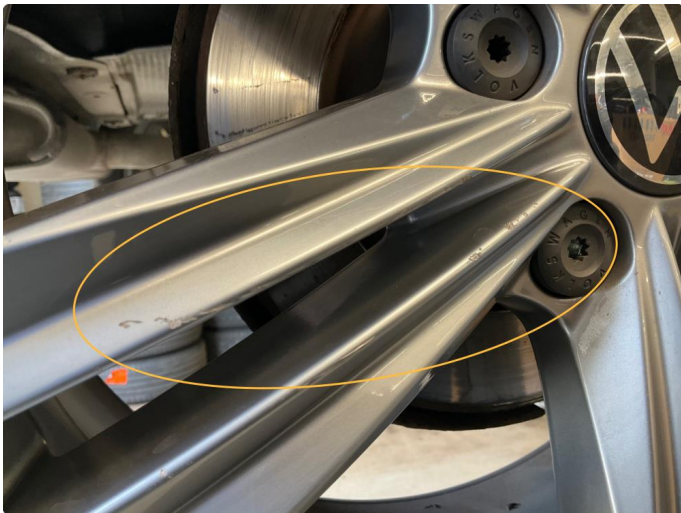
| Punkt | Beskrivelse | Plassering |
|---|---|---|
| 1.1 Dekk/Felger | ripe (r) gjennom lakk | høyre bak |

1.1 Ripe (r) gjennom lakk

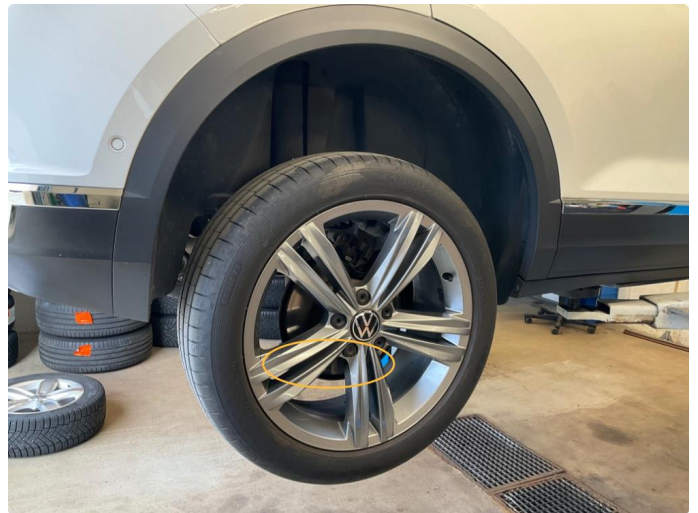
1.1 Ripe (r) gjennom lakk
