# NAF Bruktbiltest

**Testdato**  
07.07.2025

| <b>Bilmerke</b> | Volvo | <b>Motorstørrelse</b> | 2400 cm <sup>3</sup> |
| <b>Modell</b> | V70 | <b>Motoreffekt</b> | 120 kW |

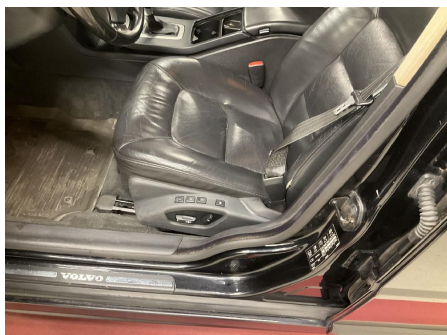
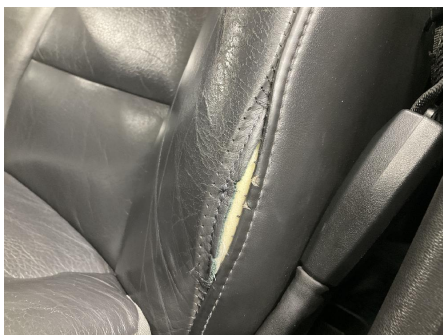
**1. Seter**

| Ref.Id | Repareres | Resultat | Beskrivelse |
|---|---|---|---|
| 98.3 | Seter | Hull/rift gjennom setetrekk: | Venstre foran |

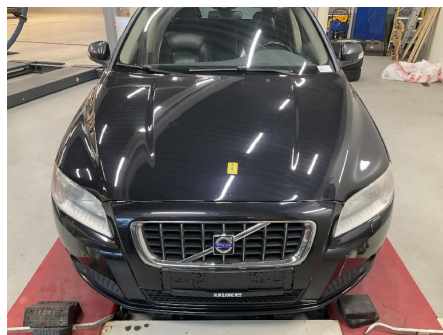
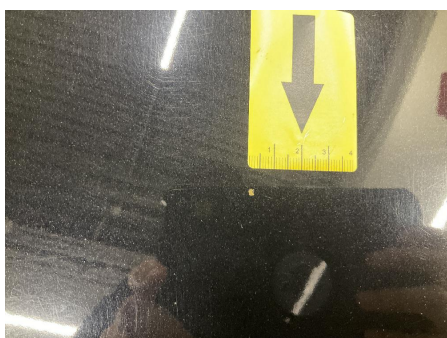
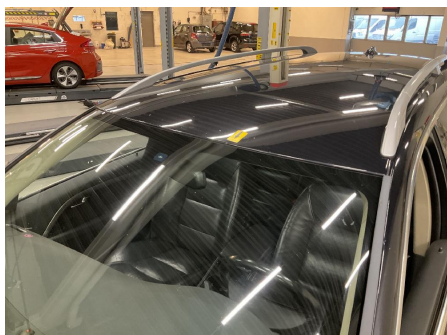
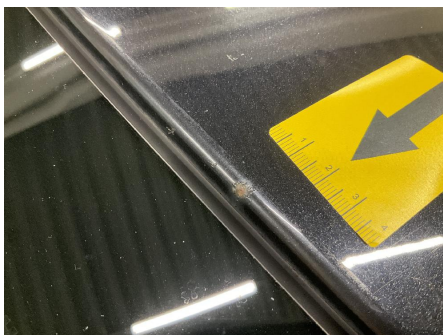
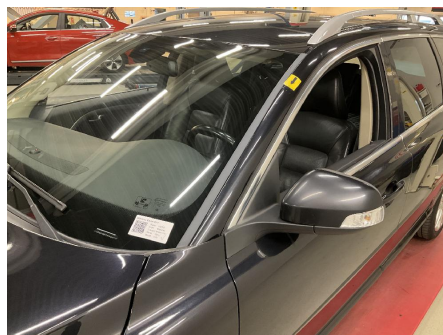
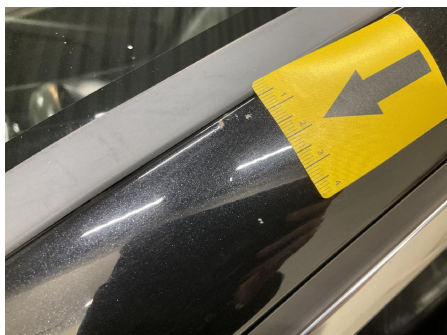
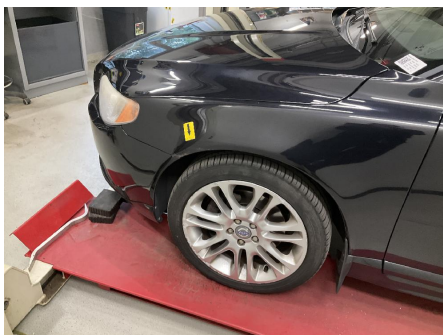
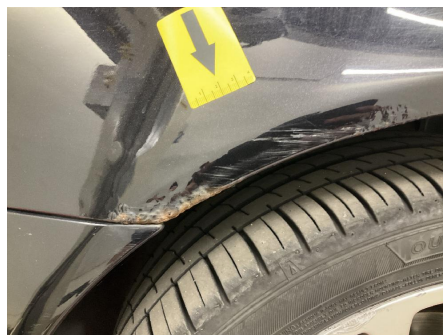
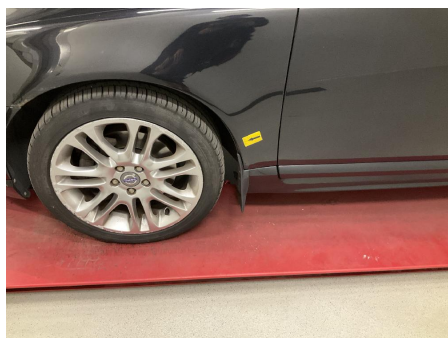
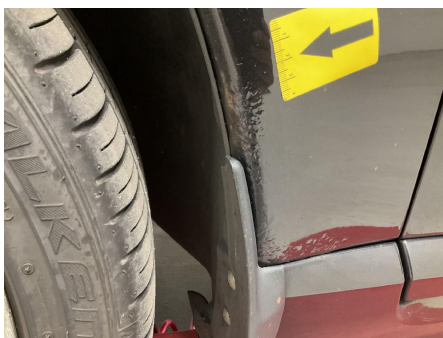
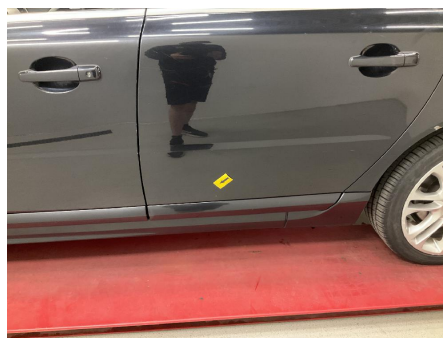
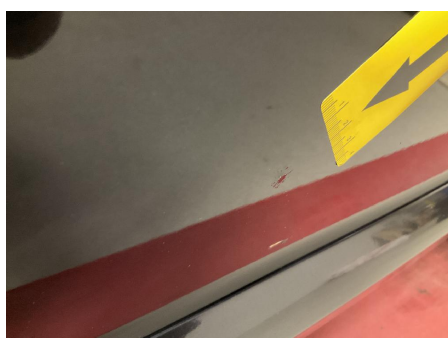
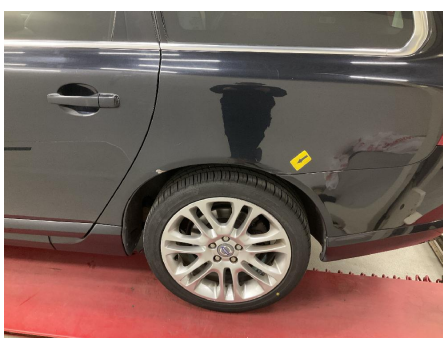
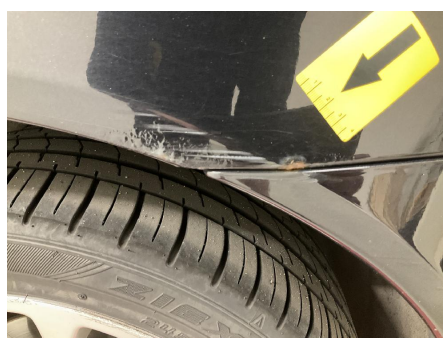
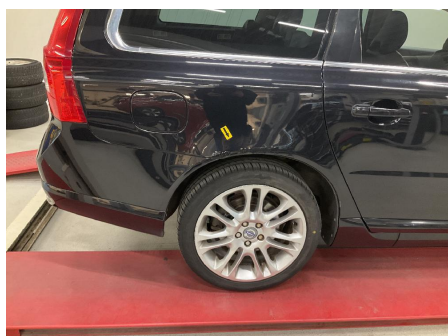
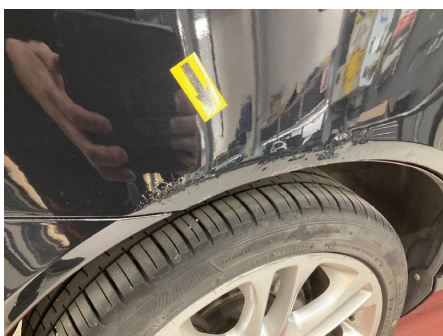
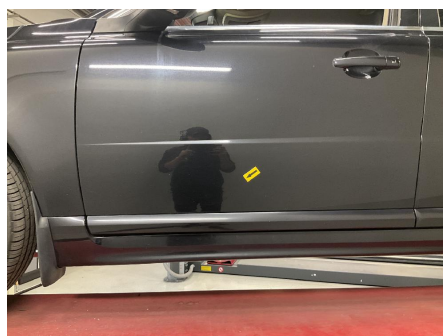
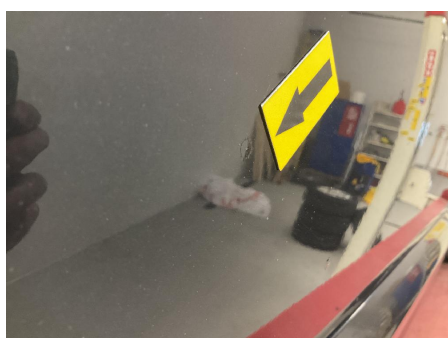
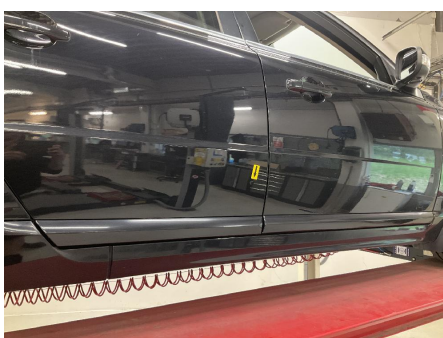
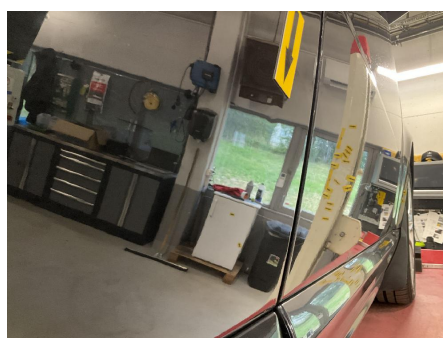
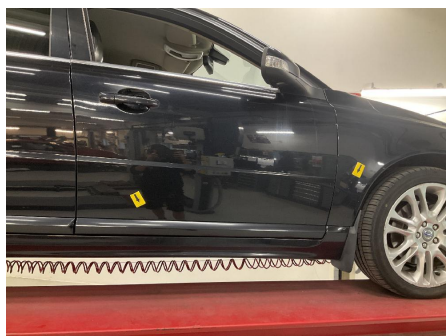
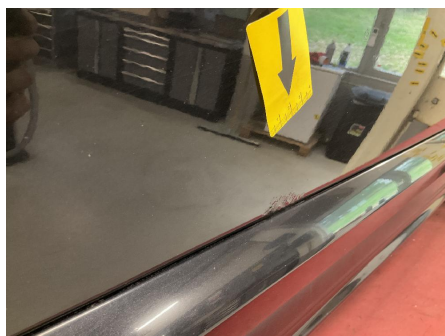
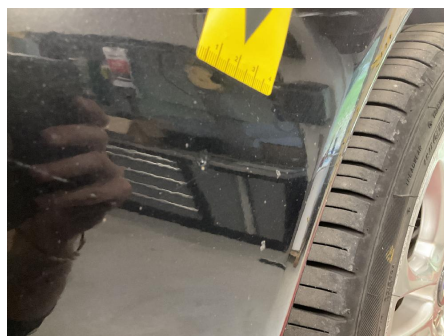
**3. Lakk / karosseri utvendig**

| Ref.Id | Repareres | Resultat | Beskrivelse |
|---|---|---|---|
| 86.9 | Lakk / karosseri utvendig | Rustangrep: | Venstre forskjerm |

| Ref.Id | Opplysning | Resultat | Beskrivelse |
|---|---|---|---|
| 86.19 | Lakk / karosseri utvendig | Småbulker: | Høyre bakdør |
| 86.21 | | Steinsprut: | Panser, Venstre A-stolpe |
| 86.22 | | Små lakkblærer: | Høyre forskjerm, Tak, Venstre fordør, Høyre fordør, Venstre bakdør |
| 86.25 | | Rustangrep: | Venstre bakskjerm, Høyre bakskjerm |

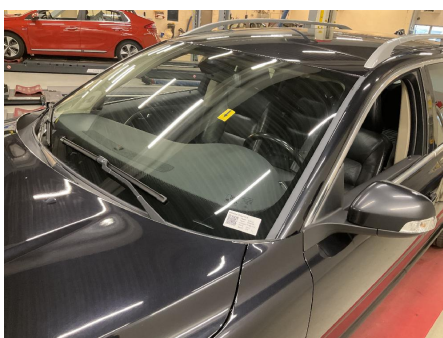
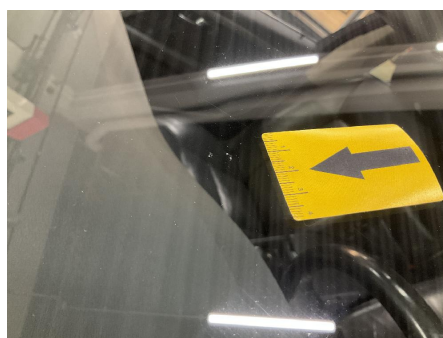
**5. Frontrute**

| Ref.Id | Opplysning | Resultat | Beskrivelse |
|---|---|---|---|
| 81.9 | Frontrute | Noe steinsprut | |

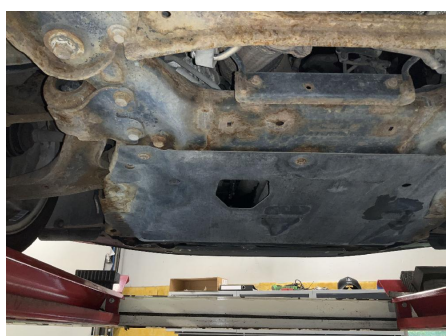
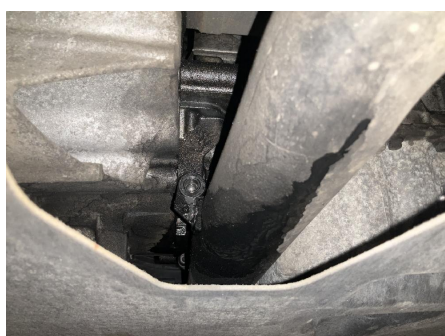
28. Utvendig tilstand motor

| Ref.Id | Repareres | Resultat | Beskrivelse |
|---|---|---|---|
| 28.1 | Utvendig tilstand motor | Oljelekkasje på motor - rengjør før nærmere kontroll | |
